# ニューマチックケーソン工法による地下書庫構築プロジェクト

## 一 東京大学 総合図書館別館新設工事 一

### 1. はじめに

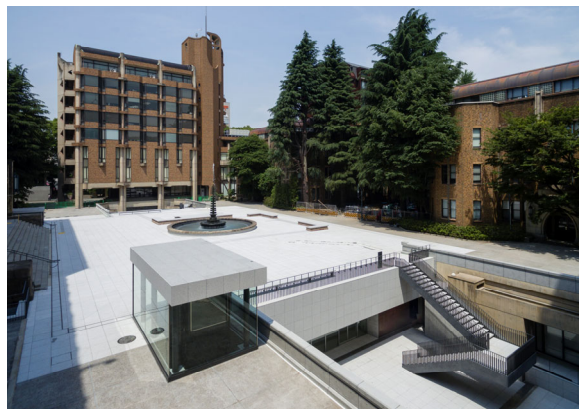
写真-1 完成した総合図書館別館

総合図書館別館は、収蔵 300 万冊の自動化書庫を備えた施設であり、既存の総合図書館本館（書籍約 130 万冊収蔵）の機能強化を図るため、東京大学本郷キャンパス内に新たに建設された（写真-1）。この施設は、書庫容積の確保を目的に地下 40m 以上の大深度構造物となっており、構築にはニューマチックケーソン工法を採用した。これはニューマチックケーソン工法で地下書庫を構築した日本初の事例となる。本稿では、総合図書館別館構築の施工上の特徴と工夫および施設の現状について簡潔に紹介する。

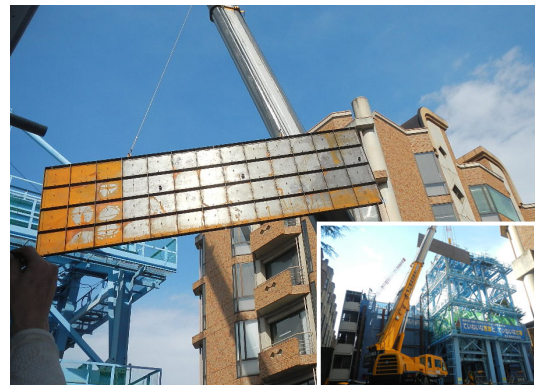
写真-2 止水鋼板(2.4m×7.8m, t=6mm)

施工ではこの止水鋼板を外周の埋設型枠として利用した。型枠としての剛性確保のために、山形鋼(L-65×65×6)を鋼板の外周に、プレート(PL-65×6)を600mm間隔で内面に格子状の補強リブを配置した(写真-2,3)。隣り合う鋼板同士の一体化は、現場での溶接により行ったが、この溶接部は止水の弱点となり得るため、管理には真空箱検査を採用した(写真-4)。止水性は本工事の中でも最も重要な品質管理項目と位置付けられており、現場溶接部の全線にて検査を実施した。溶接部に僅かでも通気があった場合には、この検査にて気泡が生じるため目視にて容易に確認でき、その場で良否が判断できる。ごく僅かな箇所でも不良箇所が発覚したが、検査が合格するまで再溶接を実施し、最終的には全線を合格させた。

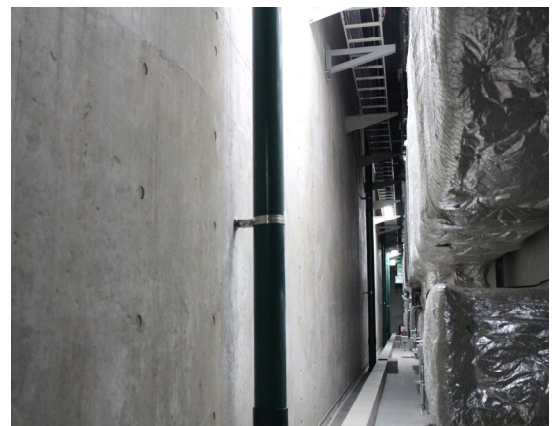
写真-5 B4F ケーソン外壁内側

このような厳格な施工管理を実施し、非常に止水性の高い地下躯体を構築した。写真-5に2019年3月18日現在のB4Fのケーソン外壁内側(バッファゾーン)の状況を示す。竣工から約2年が経過したが、外壁内側の漏水箇所は地下4階～2階まで1ヶ所も無く、漏水を集める水路も完全に乾いており、非常に高い止水性を維持していることが分かる。

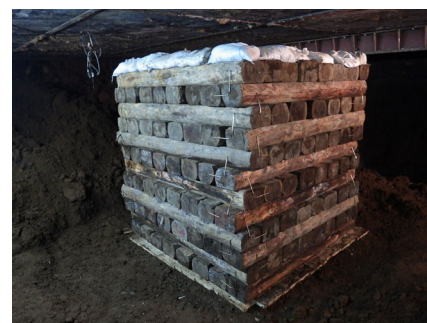
写真-6 木製サンドル

木製サンドル等の対策により周辺への影響抑制や刃先を含む躯体への影響が低減できた(写真-6)。また、急激沈下後は、地上部のケーソン両側の鋼矢板との隙間にたいこ(木製)による傾斜抑制対策を実施し、ケーソン傾斜の発生を低減した。
