AI を利用したトンネル切羽評価支援ツール

前田建設工業(株)正会員 〇小熊 登 後藤 信男 長谷川 航 水谷 和彦 森田 篤 逵 亮太

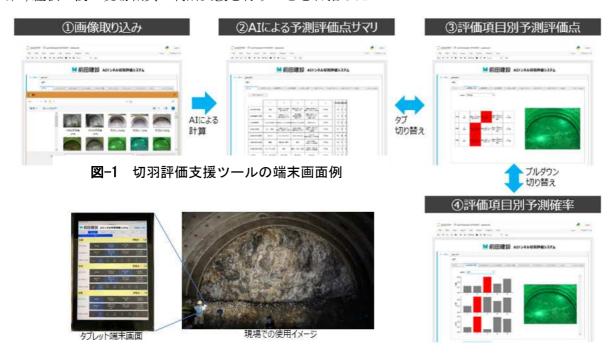
写真-1 切羽評価支援ツール使用状況

複雑な地山条件下で行われることが多いトンネル工事では、地質的な要因によるトラブルに見舞われることが少なくない.一方、最近のセンシング技術、AI を用いるなどした計測データや切羽写真を含む施工時に得られるビッグデータを利活用しながら的確に地山評価を行うことでトラブルを回避できる可能性がある.本紙では、トンネル現場で運用中の AI 切羽評価支援ツールについて報告する.**図-1** に示すように地山評価項目である、切羽の状態、素掘り面の状態、風化変質、割目間隔、割目状態、割目の形態、湧水、水による劣化の各項目をAI 評価できるため、事前設計と対比修正しながら施工を進めることが容易となる.システムをクラウド化することで、インターネット環境とタブレット等の端末さえあればどこでも利用でき(**写真-1**)、地質状況を既往の豊富なデータに基づき素早く評価することで、適切な支保・補助工法の選定や安全性向上が期待できる.

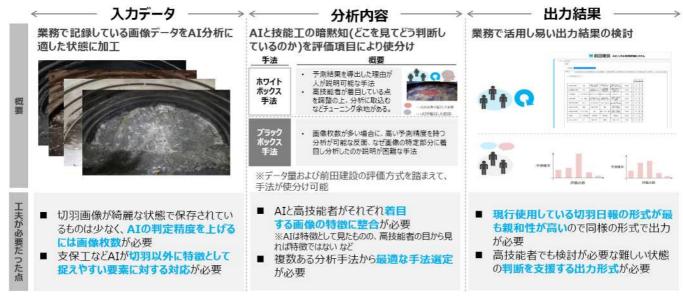
図-2 切羽 AI 分析モデル仕様

結果出力は入力した切羽画像を元に、項目毎に評価点を予測し、現場と親和性のある切羽観察簿形式で表示できる(図-2). また、出力画面は切羽評価点の分布の他に評価項目別の予測確率も併せて表示できるようにし(図-3)、経験の浅い現場職員の判断支援を行うことを目指した.

キーワード AI, 切羽観察, 弾性波速度, スペクトルカメラ 連絡先 〒181-0012 東京都千代田区富士見2丁目10-2 前田建設工業(株) 土木技術部 TEL03-5276-5166 入力した切羽画像を元に、評価点を予測し、現場と親和性のある切羽観察簿形式で結果を表示。特に、分析においては複数手法を活用できるようにし、出力においては評価点の分布も併せて表示する事で現場の判断支援を行う狙い。

開発した AI 切羽観察支援ツールは、画像認識技術を用いて、スペクトルカメラ画像、デジカメ画像等より切羽評価点、地山弾性波速度を評価できる。システム開発には、当社施工のトンネル切羽写真1万データ超を用いている。特徴の一つとして、解析手法にブラックボックス(画像枚数が多い場合に、高い予測精度を持つ分析が可能な反面、なぜ画像の特定部分に着目し分析したのか説明が困難な手法)だけでなく、ホワイトボックス(予測結果を導出した理由を説明可能な手法。特に高技能者が着目している点を調整の上、分析に取込むなどチューニングの余地が多い)の2手法を適宜選択できることが挙げられる。

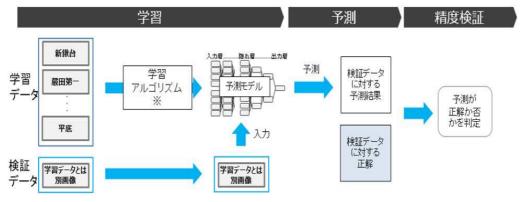
図-4 検証方法フロー

切羽評価支援ツールの精度を検証するため、学習用の画像とは別に検証用データ(画像)を用意し、学習用データを用いてモデルを構築し、検証データに対して予測を実施し予測結果が正解か否かを判定することで行った(図-4). 検証は、AI システムの解析プロセスが判るようなホワイトボックス手法も用いて検証し、着目している点(図-5)やプロセスが判るようにした.

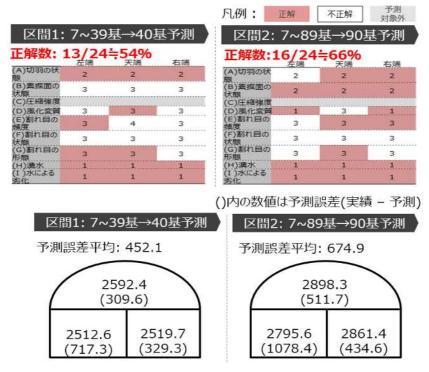
図-6 区間別切羽評価支援ツールの検証結果

延長が短いトンネル等,学習データが少ない条件下での適用性検証を行った。わずか 30mのトンネルデータとさらに 30m分の追加学習を行いながらモデルを構築し、別に検証用データ (画像)を用意し、検証データに対して予測を実施し予測結果が正解か否かを判定することで行った。検証は、AI システムの解析プロセスが判るようなホワイトボックス手法も用いて検証し、高技能者が着目するポイントやプロセスが判るようにした。また、切羽内の弾性波速度分布の詳細を知るために、予め切羽で3孔削孔を行い、切羽前方の弾性波トモグラフィー探査を実施した。図-6 に示す通り、切羽評価点については区間1に示す30m分のデータが正答率54%に対して区間2まで追加学習を行ったところ66%まで上昇した。(F)割れ目の状態の誤答が目立つが、このあたりを集中的に捉えるデータがあるとさらに正答率は向上すると示唆される結果となった。一方、弾性波速度は、実測に対してAI予測値の乖離が大きく、この位のデータ量では想定が難しいことが示された。

上段:切羽評価点,下段:弾性波速度(m/sec)

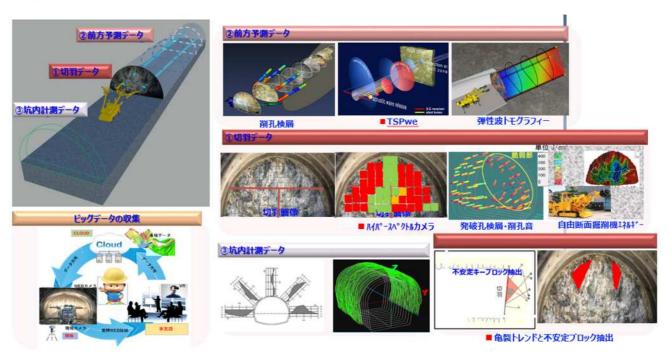
図-7 地山評価 AI システム全体のイメージ

本紙では、AI 切羽評価支援ツールについて紹介したが、現在 AI を用いたトンネル地山評価システムを試行中である(図-7). 近い将来のトンネル施工全自動化を目指す中で、地山を評価する「目」の高度化は必用不可欠であり、AI は経験豊富な専門技術者の代わりになるばかりでなく、より高度なレベルの評価ができる可能性が高い. 近年、様々なセンシング技術、ビッグデータを比較的容易に収集できる仕組みが整い、確度の高い地山評価を行うことが出来るようになりつつある. 施工途中で得られる各種データから有用なデータを抽出するとともに評価判定を高度化していくためには、より多くの教師データを収集しながら AI を利活用していく必要があると思われる.
