# 様々な制約条件下における曲線パイプルーフ工法の実物大による適用性検討

大成建設(株) 正会員 大石 憲寛  
大成建設(株) 正会員 ○大西 亮平  
大成建設(株) 正会員 伊藤 潤  
大成建設(株) 正会員 亀岡 廉

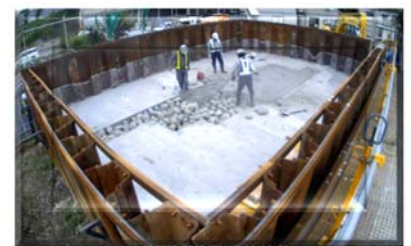
本工事の対象地盤は江戸川層の砂礫地盤（Edg：N値50以上、Eds：N値19）の高压噴射攪拌工法による全面改良体であり、最大径450mm程度の玉石が存在する。実証実験では本工事の地盤条件に近づけるため、地盤改良体の一軸圧縮強度および比重を模擬した充填材と玉石を用いて土槽を作成し、掘削地盤とした。掘削地盤造成状況を図1に示す。掘削地盤は延長12.0m×幅8.4m×高さ5.9mであり、玉石は曲線パイプルーフの計画線形に合わせて配置し、体積含有率を約50%とした。また、玉石が存在しないレーンも設け、玉石の有無による施工性の比較ができるようにした。

図1 掘削地盤造成状況

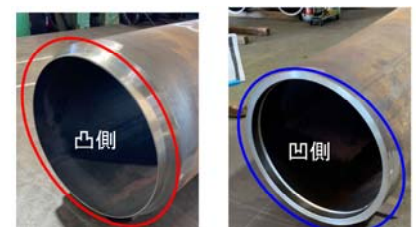
掘削に用いる曲線パイプルーフ鋼管は本工事と同様の仕様とし、実物大で製作を行った。鋼管仕様を表1に示す。鋼管は径508mm～516mmに対し厚さ22mm～26mmの厚肉鋼管となっている。掘進機は掘削終了後に到達側の本線シールドトンネルにて回収できないことから、鋼管内部を通じて発進側へ引戻す必要があり、鋼管の継手部分内面をできるだけ平滑にする必要があった。実験では上向きと下向きにて2種類の継手方式を試みた。上向きでは寸切りの鋼管と裏あて金を用いる裏あて金方式、下向きではオス継手（凸側）とメス継手（凹側）により鋼管内面を平滑化できるインロー方式（図2）を採用し、掘進機引戻しの施工性について比較を行った。

図2 インロー継手

下向き掘進機引き抜き状況を図 14 に示す。鋼管にインロー継手を採用したことで、内面の平滑性が保たれ掘進機は一度も引掛かることなく引戻すことができた。本工事では施工本数が多いため裏当て金により引戻し不可となるリスクを回避することを目的として、インロー継手を採用することとした。

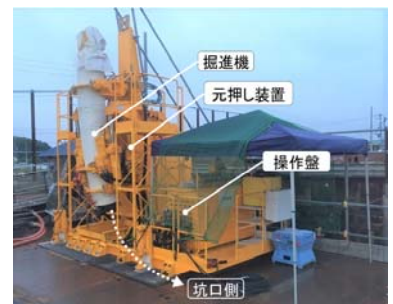
上向きの掘進機および下向きの掘進機を図4、図5に示す。掘進機は曲線パイプルフ鋼管の内側へセットし、鋼管を元押し装置で押すことにより掘削を行う。掘進機は泥水式を採用し、切羽に泥水を充満加圧させ、カッター室で掘削土砂と攪拌・混合させることで流動性の良い混合体を作り上げ、切羽の安定を図りながら掘進を行う。掘削した土砂は泥水処理機へ流体輸送して土砂分や礫を分離する。掘進機は到達後カッター一部を格納し、その後内管ロッドを利用して掘進機全体を回収する。

図5 下向き掘進機

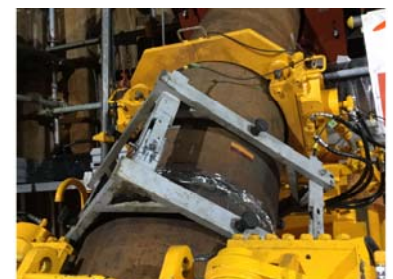
本工事での曲線パイプルフ鋼管の接続は溶接により行う。継手面において溶接熱により発生する変形が極端に不均等であった場合、継手部の曲率半径が変化することで掘進機の引戻しを行う際に必要な内空断面を侵す可能性があり、鋼管の変形許容面差は3mm以内とする必要があった。そこでパイプルフ鋼管溶接時の熱ひずみ量をリアルタイムで計測できる脱着式のモニタリング治具を開発し、鋼管の継手部に発生する溶接変形を確認しながら行うこととした。モニタリング治具の写真を図6に、計測システム概要を図7に示す。変位計測結果をリアルタイムに表示できるようにすることで、溶接中に許容変位量を超える可能性がある場合、溶接の中断および変形対策を可能とした。

図6 モニタリング治具

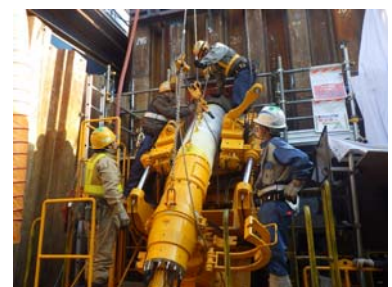
上向き掘進機の到達後の引抜き概要図を図 12、上向き掘進機引き抜き状況を図 13 に示す。掘進機引戻し時に、先端のカッター部が裏当て金に引掛かり鋼管が滑動する現象を確認した。引戻し作業を継続することで裏当て金に変形し、引戻し不可となる可能性があったため、引掛かりが生じる度に奥へ戻し段差を乗り越えるように低速で慎重に引戻しを実施した。

図 13 掘進機引抜き状況（上向き）

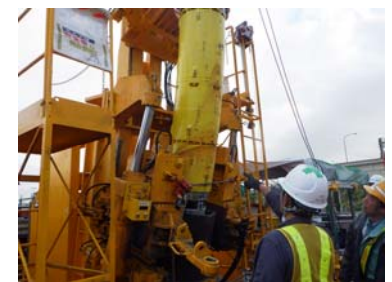
図 14 掘進機引抜き状況（下向き）
