# 供用中高速道路における車線規制下でのトンネルインバートの施工実績

鹿島建設(株) 正会員 酒井 高志

本工事は、西日本高速道路株式会社が取り組んでいる「高速道路リニューアルプロジェクト」の対象工事である。竣工から30余年を経た明神トンネルにおいて、走行路面に大きな変状が生じている箇所に対し、建設当時未計画であったインバートを新たに構築し、走行路面を復旧するものである。

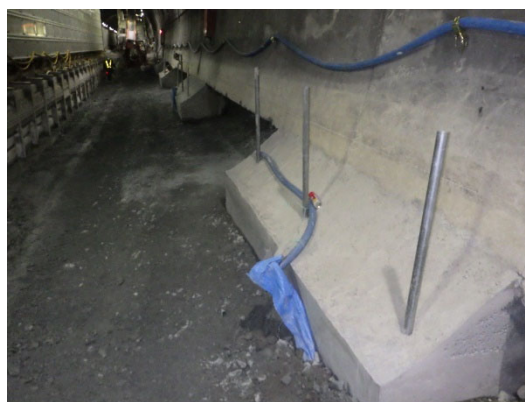
写真-1 足付けインバートコンクリート

覆工ブロック端部足元を足付けインバートコンクリートとして先行して施工し，その後本体のインバートを施工することでインバート掘削によって生じる覆工本体の沈下変位を抑制することとした．（図-2，図-3，写真-1 参照）

これにより，後述の変位計測管理結果において，インバート施工時の覆工の沈下量は最大 2mm，内空変位量についても最大 1mm 程度と変位の抑制を達成し，覆工に作用する応力を計測した結果においては，掘削により生じた覆工の残留応力の解放により若干の増加がみられたものの，短期間で収束した．

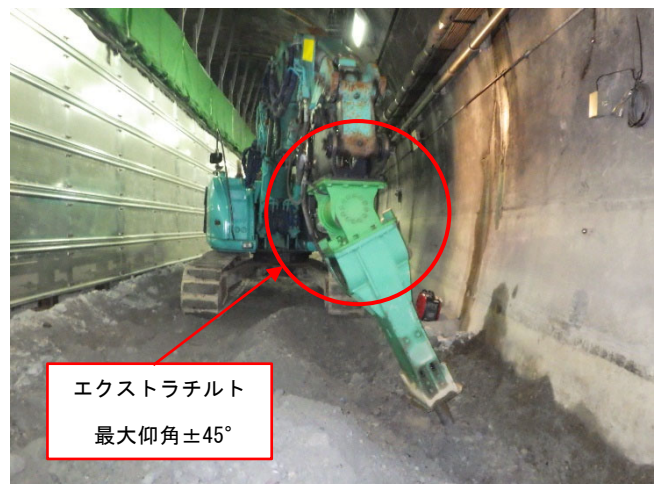
写真-2 チルト機能付ブレーカー

掘削作業の歩掛向上のため、1 t 級のブレーカーを採用した。このクラスのブレーカーを装備できる最小のバックホウは山積 0.45m<sup>3</sup> となり、今回のような狭隘な場所では旋回はもちろん満足な動作をすることも困難であり、作業の死角ができることが想定された。

そこで、本工事の作業環境に適応できる改造機を製作した。改造機は、ベースマシンとして山積 0.45m<sup>3</sup> のトンネル仕様ショートブームを採用し、ブレーカーユニットとアーム先端との間に断面方向へ可動可能なチルトユニットを製作し装備した。

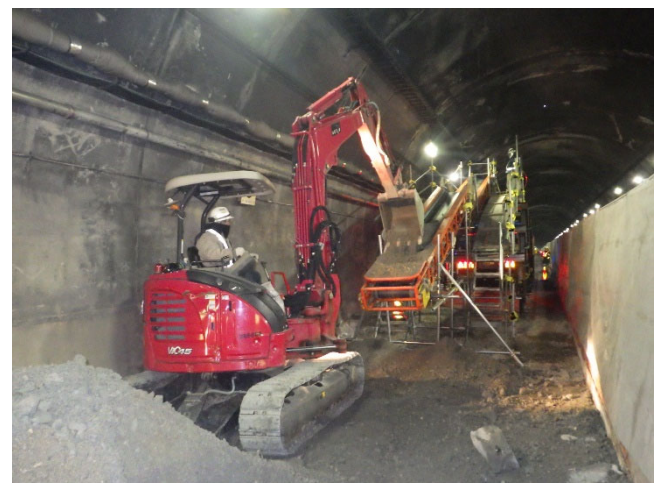
写真-3 ベルトコンベア設備積込状況

発生土処分における運搬効率を向上するため、運搬車両を 4 t 積ダンプトラックから 10 t 積ダンプトラックへ変更した。これにより必要台数は昼夜一方 4～5 台となり、調達可能な数量へ抑えることができた。しかし、前述の通り、山積 0.25m<sup>3</sup> 以上のバックホウが旋回できないため、10 t 積ダンプトラックへ残土を積み込むことができない。

そこで、運搬車両への残土積込設備としてベルトコンベア設備を採用した。運搬車両積込場所へ専用の架台を配置し、集積場所から専用架台までベルトコンベアを連結し、残土をベルトコンベアにて荷台

まで運搬することとした。(写真-3, 図-5 参照)

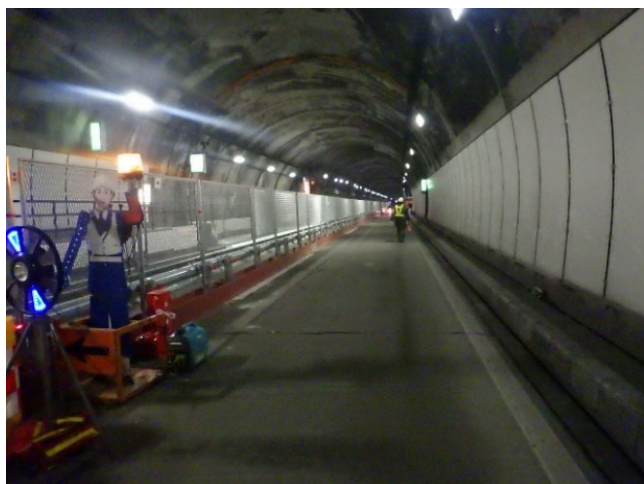
写真-4 仮設ガードレール

通常、車線規制工事は規制区画をカラーコーンにて実施するが、本工事では長期間にわたり重機作業を行うため、規制区画には仮設ガードレールに目隠しフェンスを追加設置することにより運転手の視界への配慮も講じた(写真-4)。

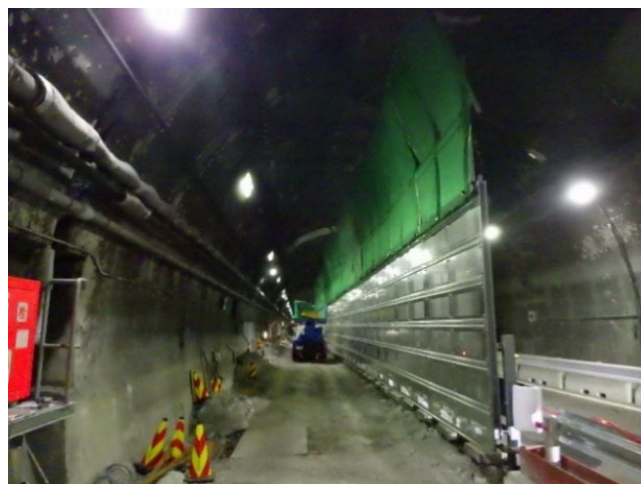
写真-5 飛散防止柵

特に、コンクリートの取壊しや岩掘削の際のブレーカーによる破砕作業で生じる破片が飛散し、供用車線へ悪影響を与えないよう以下の対策を講じた。

- ① インバート掘削時の飛び石を防護するための飛散防止柵を設置し、掘削作業を行った(写真-5)。

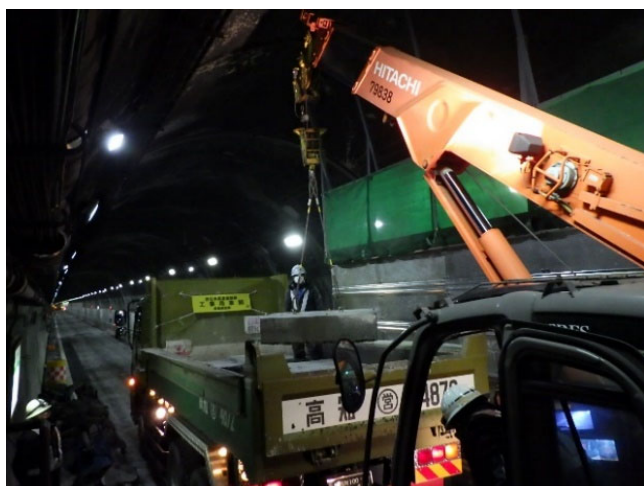
写真-6 コンクリートブロック積込状況

② コンクリート舗装版撤去の際、コンクリートカッターで切断、ブロック化してクレーンにて積み込み搬出した（写真-6）。

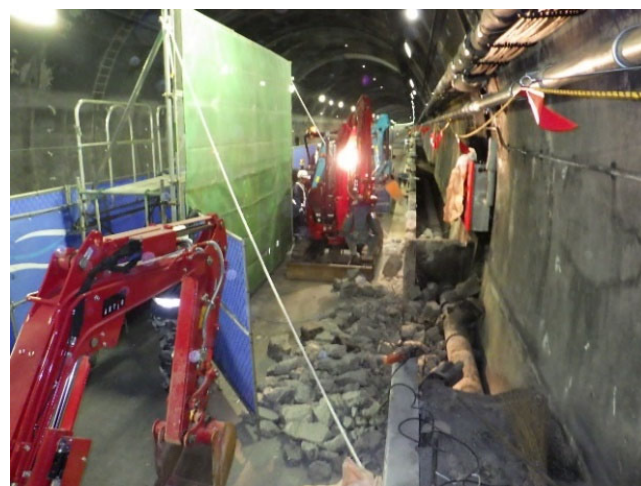
写真-7 移動式飛散防止柵

③ 管理用施設取壊し時の小型重機での破砕作業の際は移動式の飛散防止柵を採用した（写真-7）。

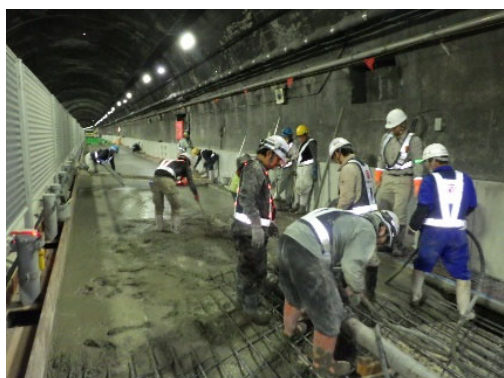
写真-8 コンクリート舗装版施工状況

本工事における舗装工の仕様は既設に準じて連続鉄筋コンクリート舗装版であったが、狭隘な作業空間ではコンクリートフィニッシャーが使用できないことから平坦性の品質確保が困難であった。そのため、舗装構成を変更（図-6）し、表層にアスファルト混合物を積層するコンポジット舗装とすることにより、規格の平坦性を確保することができた。（写真-8、写真-9）

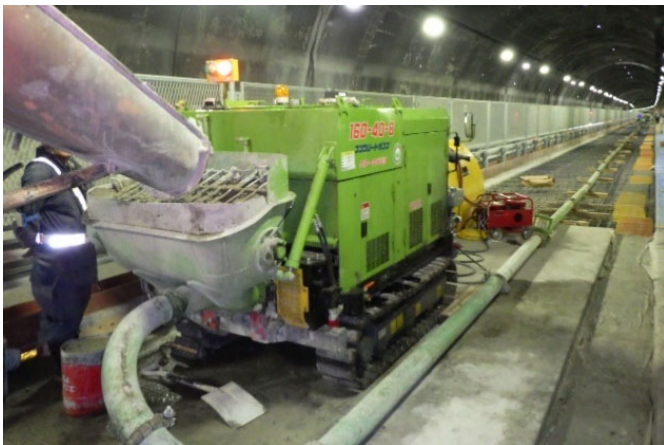
写真-10 自走可能型定置式ポンプ

- ① コンクリート圧送については、規制工事においてコンクリートポンプ車が使用できないため、定置式ポンプを使用する必要があった。しかしながら、圧送能力から選定できるポンプはその大きさから非常駐車帯に配置するしかなく、この際の圧送距離は300m程度となりコンクリート品質低下、配管の閉塞等のトラブルが懸念された。

そこで今回、自走可能に改造した定置式ポンプを製作し、コンクリート圧送距離を短くすることで安定したコンクリート打設を達成するとともに準備、片付けといった前後工程を並行して実施することが可能となり、工程の短縮にも寄与した（写真-10）。

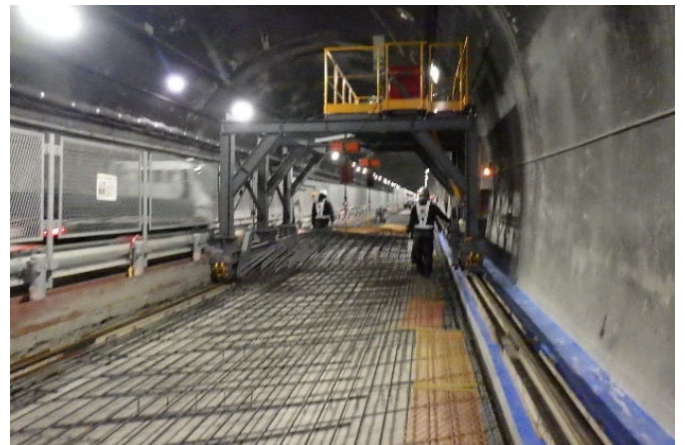
写真-11 鉄筋運搬台車

- ② 連続鉄筋コンクリート舗装版の連続鉄筋にプレハブメッシュを採用し、更にその運搬組立作業に専用運搬台車を製作することにより、作業工程を大幅に短縮（作業歩掛り 400kg/日/人を確保）することができた（写真-11）。
