# 超高性能繊維補強材料（UHPFRC）を床版補修補強工事に適用

本書では、ネクスコ西日本管轄の高架橋床版に試験施工として実施した事例を紹介する。

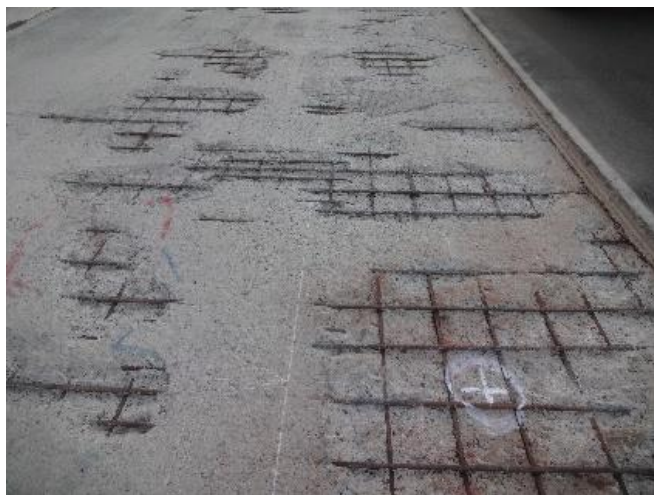
橋梁の主な劣化事象は、床版の疲労劣化、凍結融解作用および凍結防止剤散布による塩害等に起因する床版上面の浮きはく離、土砂化である(写真-1)。通行車両の荷重や通行量の増加や、寒冷地での凍結防止剤の大量散布等による床版の劣化は著しく、大規模更新の多くは旧床版を撤去し、新規にプレキャスト製床版へ交換する工事となっているが、上り線下り線のどちらかを対面通行にして一方を全面通行止めに行っている事例も多い。対面通行側は数か月間ではあるが、交通量が増え床版への負担が増大する。また、車線規制等で交通渋滞を回避するために他の路線へ迂回等する車両による通行量増加による多路線への負荷増も予想される。こういった場合は、対象となる橋梁に対しての補強が恒久的または応急的に必要になる場合もある。補強方法については、既設床版の上面を増厚する工法が採用される事例が多く、鋼繊維を添加した超速硬化性のコンクリート(Steel Fiber Reinforced Concrete: 以下SFRCという)が使用されているが、浮きやはく離なども報告されており、既設床版との一体性等の耐久性の低下が懸念されている。

写真-1 床版上面の劣化状況

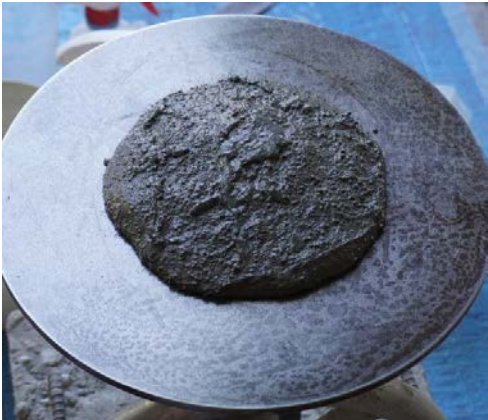
写真-2 モルタルフロー

モルタルフローについては、施工部の勾配に合わせてフロー調整するため、150～280mmと幅を設けており、勾配が大きいほどフローを小さく設定する。実橋では5%，試験では10%程度の勾配に対応できた。フローの調整は、外気温から、高性能減水剤と遅延剤の添加量を設定し調整した。

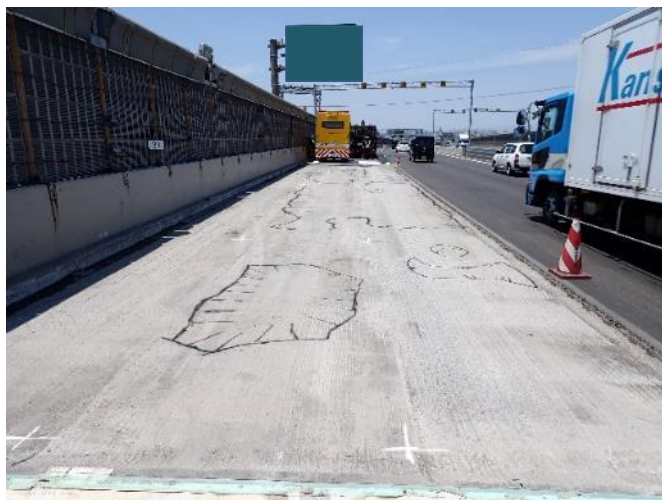
劣化状況を写真-3, 4 に示す。重交通の増加などから、RC 床版の上下面において、浮きやはく離が発生しており、途中 S F R C による上面増厚による補強も実施されてはいたが、増厚部のはく離も確認されており、従来の機能が発揮されていなかった。

写真-3 床版上面劣化状況(マーキング部)

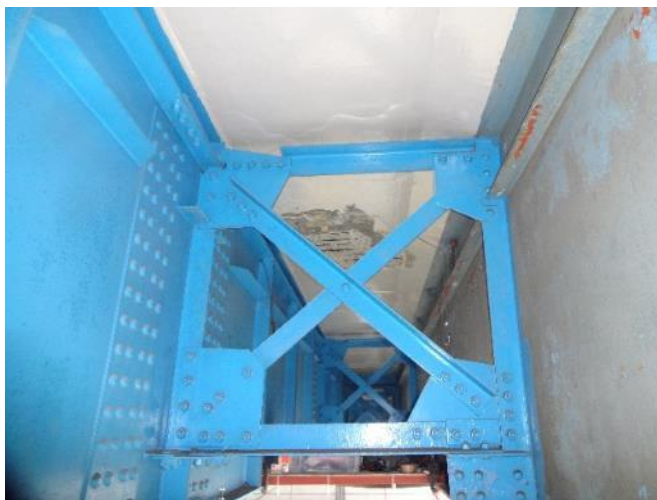
写真-4 床版下面劣化状況

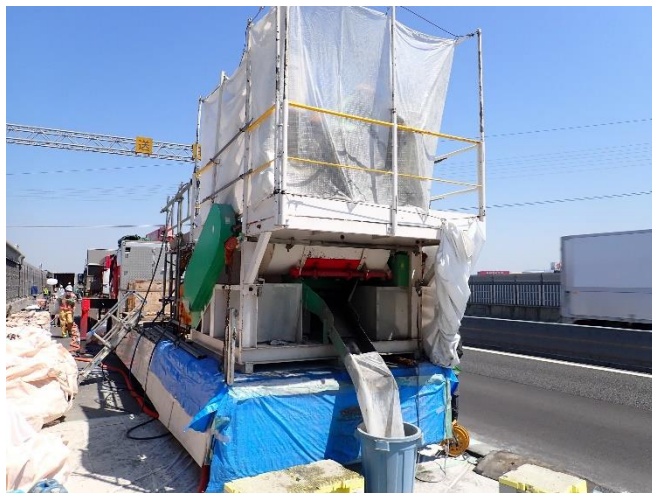
写真-5 車上プラント配置状況

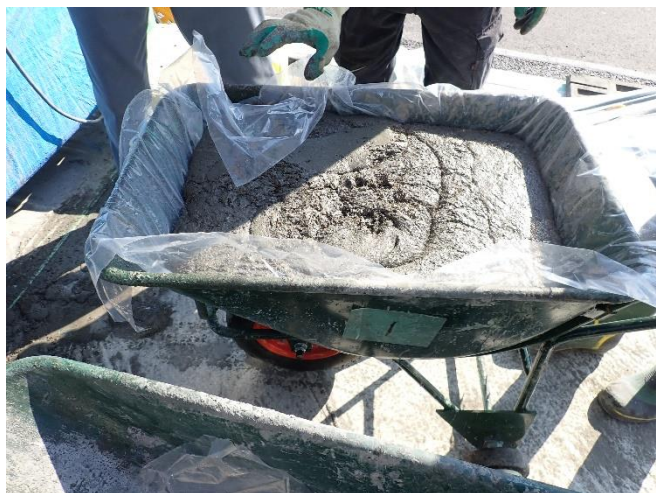
施工状況写真を写真-6～11に示す。一車線規制の狭隘な施工範囲内での作業帯であることから、運搬は手押し車を使用し、締固めは電動振動コテおよび施工ブロック幅に合わせたエンジンかけの大型スクリードを使用した。打ち込みは、UHPFRCの流動性や粘性を考慮し、勾配の高い方から均等に荷下ろしを実施した。ブロック外周部は電動振動コテにて入念に締固めを実施し、必要に応じて、仕上げ助剤を兼用した養生剤を使用した。使用した養生剤は、あと施工するアスファルト舗装との接着性を阻害しないものを選定した。いずれも目標性能を満足できた。また、5%勾配での出来形も良好であった。

写真-6 手押し車運搬

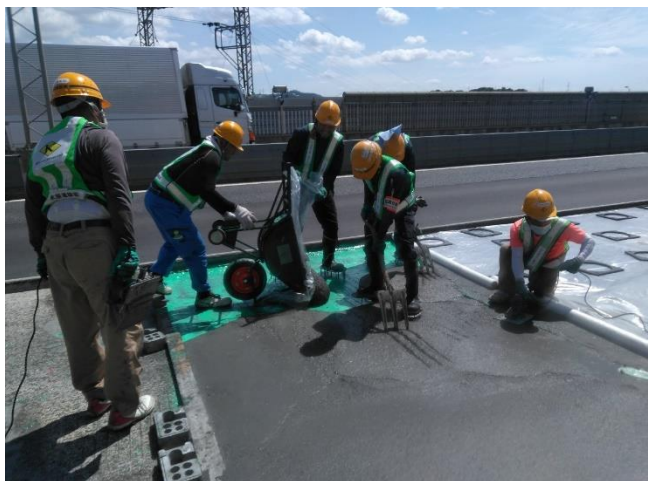
写真-7 打ち込み状況

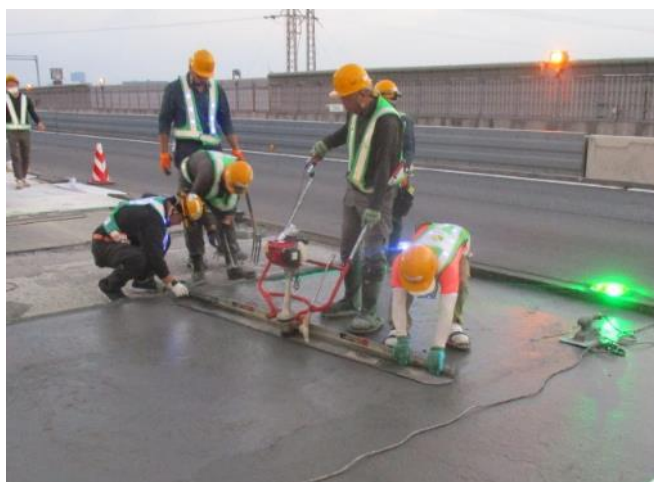
写真-8 大型エンジンスクリード使用

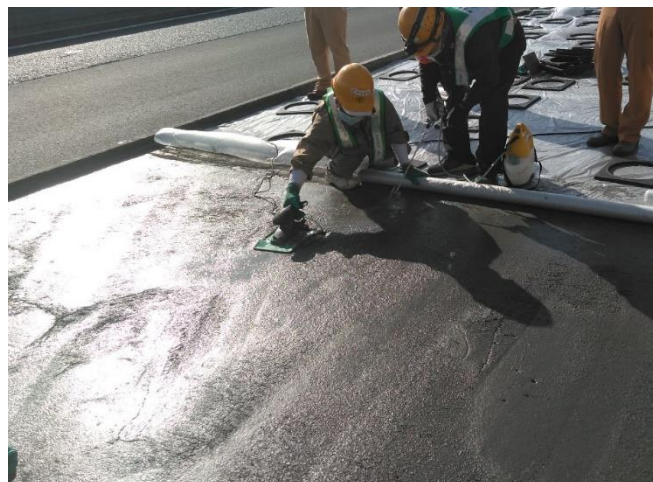
写真-9 電動振動コテ使用状況

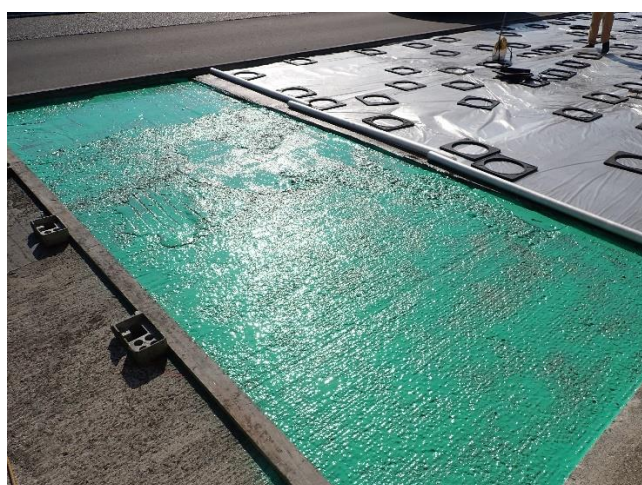
写真-10 接着剤塗布およびポリシート養生実施

今回は、既設床版との一体性を考慮して、施工部分全面に接着剤を塗布することとした。接着剤の可使用時間を考慮して、前ブロック打ち込み完了直後にリシンガンにて設定量を均一に吹付塗布した。

打ち込み仕上げ完了後は、UHPFRCの硬化の程度を考慮してポリシート養生を実施した。シート設置が早すぎるとシートのよれや固定用の錘の跡が表層についてしまうためである。

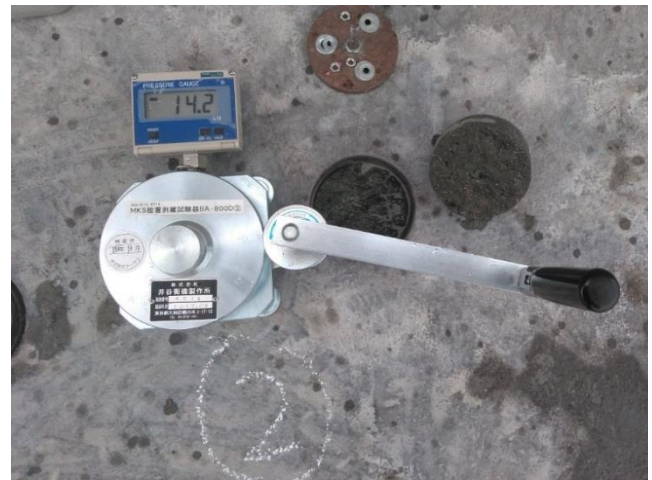
強度試験結果を図-6に示す。材齢3時間で $24\text{N/mm}^2$ 以上、7日でほぼ $100\text{N/mm}^2$ は越えており、28日で $130\text{N/mm}^2$ 以上と目標強度は達成している。コンクリートの付着強度についても3時間で $1.0\text{N/mm}^2$ を満足することができた。

写真-12 建研式付着強度試験状況
