# コンクリート打設管理システムの開発

鉄建建設(株) 正会員 ○福岡 瑛莉奈 正会員 石田 靖

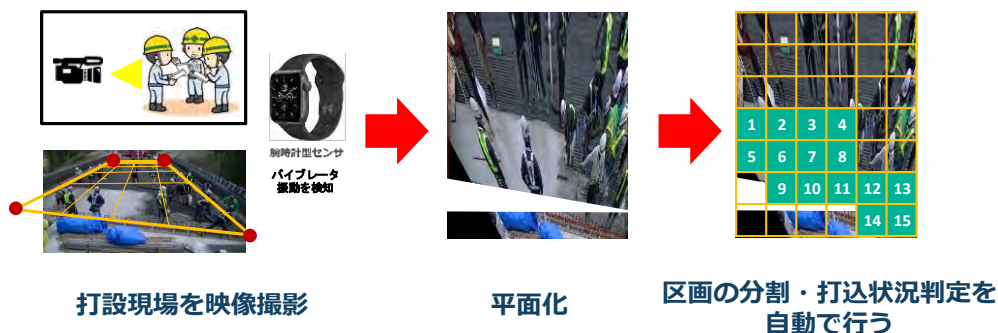
図-2 システムの構成

図-2 のように定点カメラで撮影されているコンクリート打設状況の動画および作業員に装着したウェアブルセンサから得られるデータを、AI により分析した結果をリアルタイムで数値化や図化を行う。また、警告メッセージなどの情報を発信することで監督職員の判断、指示、対応を支援するものである。これによりトラブル時の対応遅れや指示ミスなどによる品質低下を防

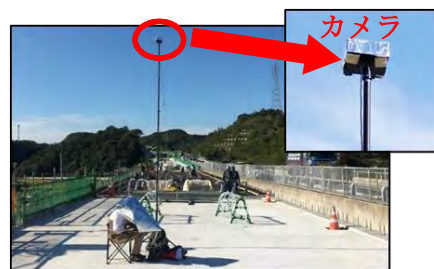
写真-1 機材の配置状況

機材の配置状況を写真-1 に、現場での動作確認状況を写真-2 に示す。また、実証実験－1 から得られた結果を以下に示す。

- 施工当日は施工資材配置等の影響により、前日から若干のカメラ設置位置およびシステム設定の修正を行ったが、正常に動作していることを確認した。
- 今回使用したカメラポールの場合、強風時の揺れが大きいため、手振れ補正などの対策が必要である。
- 今回のように多層打設を行う桁部分の場合、カメラから打設状況が判別できないので、システムを再検討する必要がある。
- 作業員の服装が空の色やバリケードのスタンドの色と同系色であっ

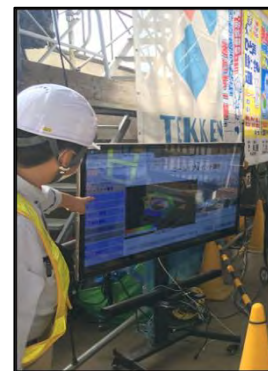
写真-3 デジタルサイネージでの状況

デジタルサイネージでの情報共有状況を**写真-3**、計測難易度の高い撮影環境例を**図-8**に示す。実証実験－2から得られた結果を以下に示す。

- a) データの転送・表示遅延に関して、従来の通信方式である4Gと比較した結果、5G回線を利用した場合の方が5倍ほど早く、高精細なカメラ画像や多数のセンシングデータをリアルタイムに転送する場合の有用性が確認できた。
- b) 日照条件によっては、影や反射などの影響により、カメラの映像だけでは十分な分析ができなかった。
- c) 利活用シーンとして、PCやタブレット、デジタルサイネージでの情報共有が可能となった。今後はスマートフォン等の小さな端末での閲覧を想定した画面レイアウトの対応が必要である。

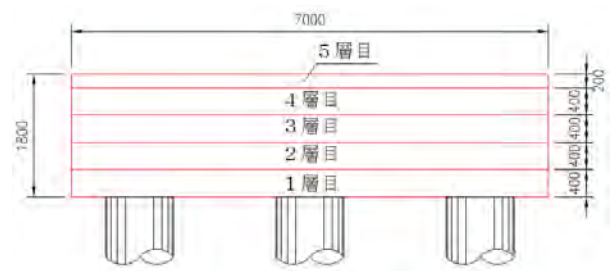
図-9 コンクリート打設箇所

実験対象箇所は図-9 のように打上げ高さを 4 層目まで 400mm, 5 層目を 200mm に分割して、コンクリート打設を行ったフーチングである。

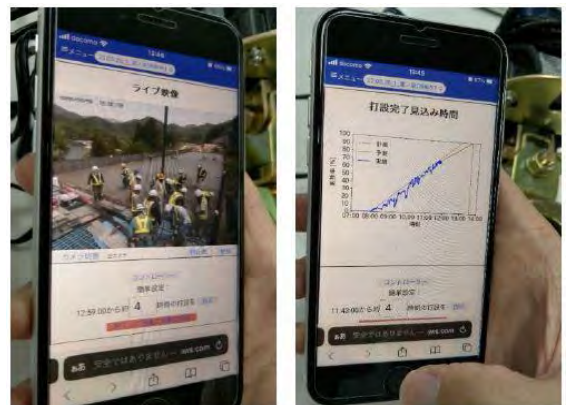
写真-4 スマートフォン画面

また, 解析結果の一括管理およびブラウザでの確認ができるように, 本システムをクラウドへ移行した。実証実験-2 ではスマートフォン等の閲覧対応が課題であった。そこで, 本システムの操作画面レイアウトの見直しを行い, 写真-4 のようにスマートフォン用にプルダウンやポップアップによってメニューが表示されるようにした。さらに, ライブ映像だけでなく, 静止画も選択可能とすることで端末の通信量を抑えるようにした。さらに, 同日, 同時刻に別々の現場で打設が行われる場合にも, クラウド内のシステムで各現場を追加・設定ができるようにした。
