名古屋城石垣積直し工事における安定性評価について

1. 目的

名古屋城本丸搦手馬出石垣は、名古屋城天守の東北部において外堀に面した位置にある高さ約 16m の高石垣である。本石垣は築城後 400 年余りを経過し、経年劣化により「孕み出し」が生じており、現在石垣の修復工事が実施されている。本報告は、変状が生じた原因を 2 次元の FEM 解析により推定し、その結果を積み直しに反映させることを目的として、静的解析および動的解析を実施した結果について述べるものである。

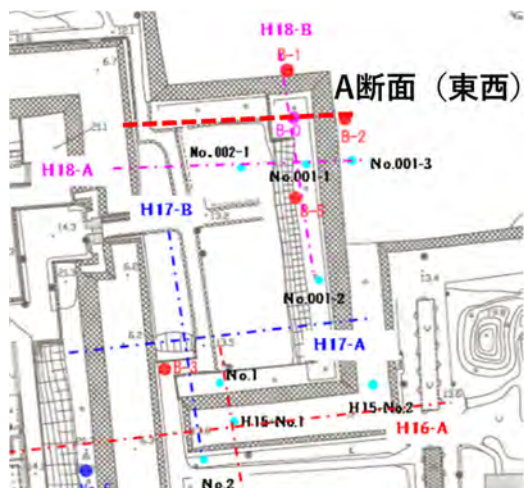
図-1 解析断面の位置

解析断面は図-1 に示す A 断面 (東西断面) とした。また、模式断面図を図-2 に示した。

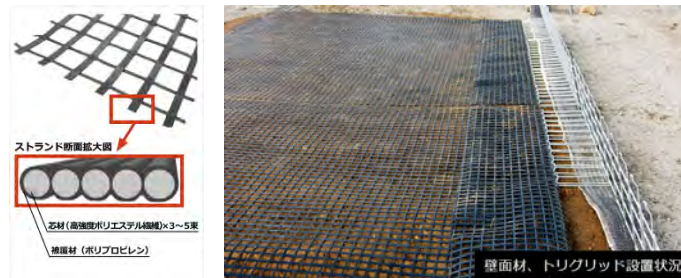
図-3 検討に用いたジオテキスタイルの概要

また、動的解析結果においては、ケース 3-1 で補強材を用いていない条件をケース 3-2 として、ケース 3-1 の補強材の強度をより大きなものとしたものをケース 3-3 として検討を行った。なお、補強材として用いたジオテキスタイル（トリグリッド）の材料特性を表-3 に、材料の概要を図-3 に示した。
