道路橋FRP検査路の振動使用性

海岸付近や伸縮装置からの漏水部などに設置された鋼製の検査路は、床板などの部材が腐食し点検作業が困難な状態になっており、点検員が作業中に床板を踏み抜いて墜落するような重大事故も報告されている。このため、ライフサイクルコストを勘案して、耐食性の高いGFRP(ガラス繊維強化プラスチック)製の検査路も用いられるようになってきた。検査路は、高所に設置されることも多く、構造安定性のみならず、点検員が安心して作業できる環境を提供することが必要と考える。ここでは、同じ高架橋の検査路に4タイプの検査路(鋼製:1形式、GFRP製:2形式、アルミニウム製:1形式)が設置された現場において、検査路の振動測定を行い、点検員の歩行に対する安心感の比較を行ったので、その報告をする。

Key Words : inspection platform, walkway, GFRP, vibration test, serviceability

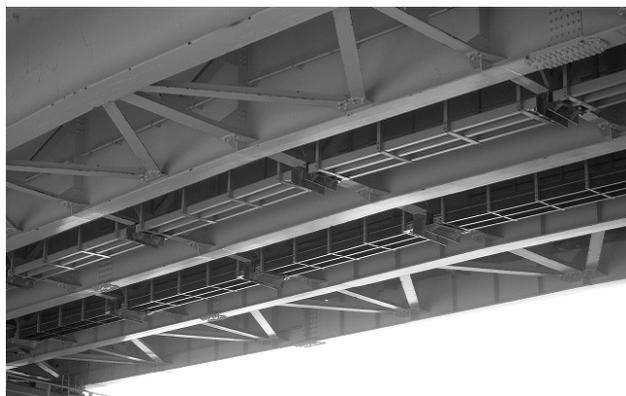
試験対象とした検査路は、海岸付近の架設されたプレートガーダー橋の主桁の間に設置されている。橋梁への添架方法は、対傾構の下弦材にブラケットを取り付けて、そこに検査路の桁を取り付ける構造となっている（写真-1）。鋼製が1形式、GFRP製が2形式、および、アルミニウム製が1形式である。アルミニウム製を除く架設時期は、2012年であるが、アルミニウム製の架設時期は明確でないが数年前と推察される。検査路の支持支間長は、対傾構間隔の違いにより若干異なるが、概ね4.1mである。手すり高さは、いずれの形式においても1.1mとなっているが、有効幅員については、アルミニウム製が0.5mで、他の構造形式については0.6mとなっている。以下に各構造形式の概要を示す。なお、詳細な情報が入りていない事項については現地での調査結果を示している。

写真-1 GFRP製検査路（2形式）の設置状況

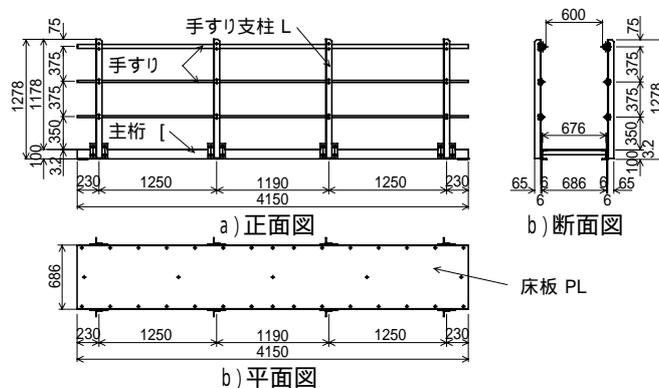
鋼製検査路の一般図を図-1に、設置状況を写真-2に示す。歩廊桁の本数は、2本で、チャンネル材C100x50x5x7.5mmを用いている。手すり支柱は、L65x65x6mmを用いている。手すりは、上段手すりに鋼管パイプ

x 2.3 mm (STK400)、中段手すりに鋼管パイプ 21.7 x 1.9 mm (STK400) を用い、Uボルトで手すり支柱に固定する構造となっている。床板は、厚さ3.2 mmの縞鋼板を使用している。また、写真-2に示すように、手すり支柱位置で左右の歩廊桁をプレート連結した構造となっている。鋼製検査路の材質は、SS400材を基本とし、歩廊桁と手すり支柱の接合はボルト接合であるが、その他の接合方法は溶接を用いている。防錆対策としての亜鉛めっきを施し、仕様はJIS H8641に示すHDZ55を標準としている。ボルトナットは、亜鉛めっきを施したゆるみ止めボルトナットを使用している。

図-1 鋼製検査路一般図

検査路とブラケットの取り付けは、歩廊桁フランジ部分とブラケットをボルトナットで締結する構造となっている。

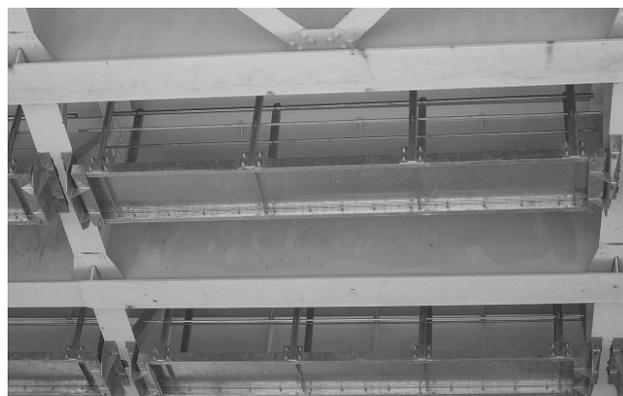
写真-2 鋼製検査路の設置状況

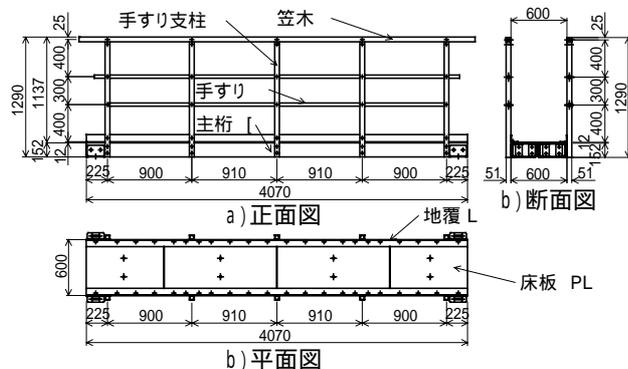
GFRP製検査路タイプAの一般図を図-2に示す。歩廊桁の本数は、3本で、引抜成形FRPチャンネル材C152x43x9.5mmを用いている。手すり支柱にはFRP角管材 51 x 51 x 6.4mmを用いている。手すりは、上段手すりにFRP角管材 51 x 51 x 6.4mmを用いて、手すり支柱上端に接合されている。中段手すりにFRP丸パイプ 34 x 4.0mmを用いて、手すり支柱を貫通して固定する構造となっている。床板は、厚さ12mmのFRP板が使用されており、表面に

図-2 GFRP製検査路（タイプA）一般図

は、すべり留め塗装が施されている。また、手すり支柱位置で、歩廊桁のウェブ部分にプレートを取り付けて3本の歩廊桁を接続する構造となっている（写真-3）。各部材の接合はボルト接合を用いており、ゆるみ止め機能付きのステンレス製ボルトナットが使用されている。

検査路とブラケットの取り付けは、歩廊桁のウェブにステンレス製のアングル部品を取り付け、この部品とブラケットをステンレス製ボルトナットで締結している。

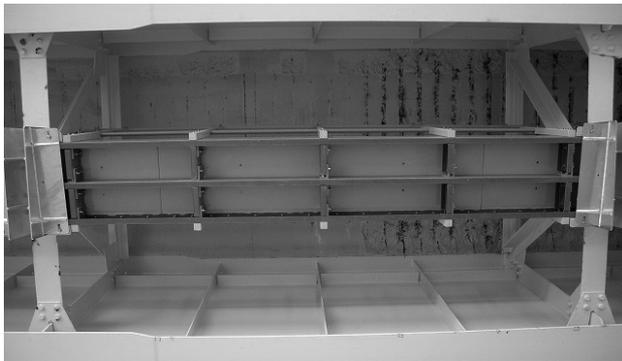
写真-3 GFRP製検査路（タイプA）の設置状況

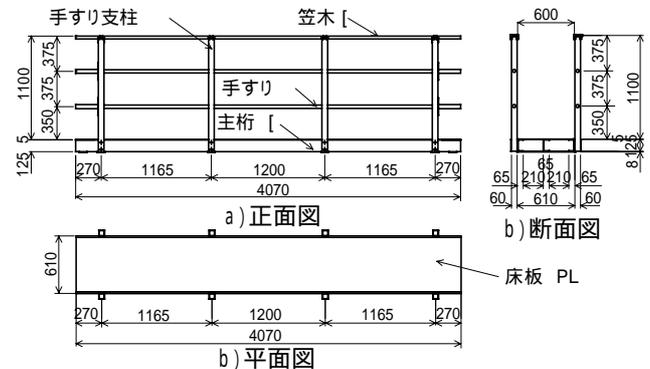
GFRP製検査路タイプBの一般図を図-3に示す。歩廊桁の本数は、3本で、引抜成形FRPチャンネル材C125x65x6.0mmを用い、手すり支柱にはFRP角管材 60x60x4.0mmを用いている。手すりは、上段手すりにFRPチャンネル材C70x30x4.5mmを用いて、手すり支柱上端に固定されている。中段手すりにFRP丸パイプ 34x3.0mmを用いて、手すり支柱を貫通する構造となっている。床板は、厚さ5mmのFRP板が使用されており、表面には滑り留め塗装が施されている。歩廊桁と手すり支柱の接合はボルト接合を用いているが、他の部材の接合部はリベットによる接合を用いている。接合に用いるボルトは、ゆるみ止め機能を有するステンレス製ボルトナットが使用されている。また、手すり支柱位置で、歩廊桁のフランジ部分にプレートを取り付けて3本の歩廊桁を接続する構造となっている（写真-3）。検査路とブラケットの

図-3 GFRP製検査路（タイプB）一般図

取り付け方法は、歩廊桁のフランジとブラケットをボルトナットで締結している。

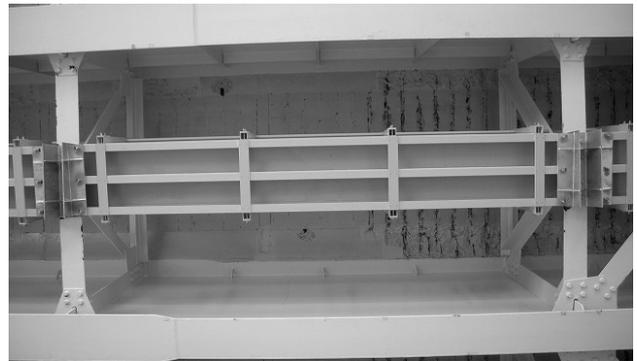
写真-4 GFRP製検査路（タイプB）の設置状況

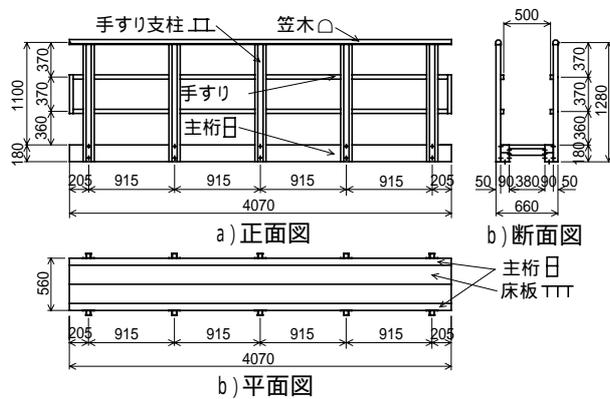
アルミニウム製検査路の一般図を図-4に、設置状況を写真-5に示す。

歩廊桁の本数は、2本で、中間部にリブを有する角管を2つ連結した「日の字」断面の箱形の押し出し成形形材 180x90mmの用いている。手すり支柱には凸形状の成形材を用いている。上段手すりは、かまぼこ形の笠木材を用い、中段手すりには角管材 45x30mmを用いている。床板には、T形のリブを有する床板板厚5mmで楕円断面の部材が用いられている。床板表面にはすべり留めの加工は施されていない。各部材の接合はボルト接合を用いている。有効幅員が0.5mとなっているが、これは、他の3形式の検査路よりも古い設計基準によっているためと考えられる。

図-4 アルミニウム製検査路の一般図

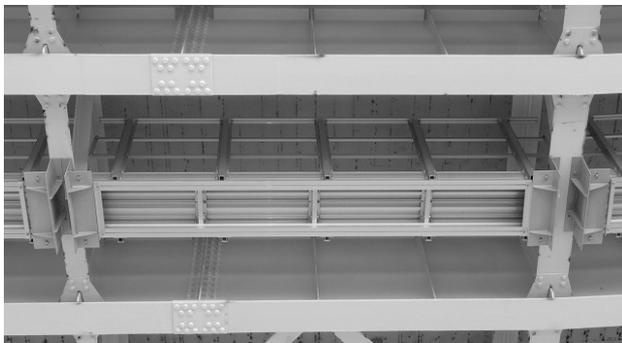
写真-5 アルミニウム製検査路の設置状況

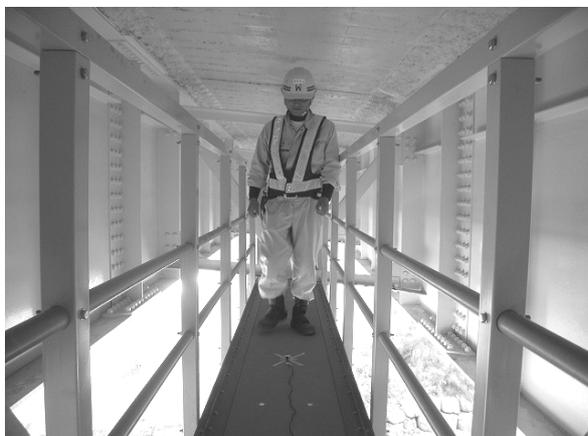
振動測定は、試験員（体重55kg、身長163cm）が検査路上を歩行したときの加速度を、検査路支間中央の床板上面の中央位置に設置した加速度計を用いて測定した。

歩行の方法は、計測対象の検査路端部に試験員が立ち、検査路上を歩行し、対傾構を越えて隣接する検査路まで歩行した（写真-6）。

写真-6 振動測定の実施状況

加速度計は、測定範囲 ± 2 Gで感度約4 galの3軸センサーを使用した。加速度計の設置は、鉛直方向をZ軸とし上向き方向の加速度を正とした。また、検査路延長直角方向をX軸とし、試験員の歩行方向に対して左向きの加速度を正とした。測定間隔を0.01 s（100 Hz）とした。

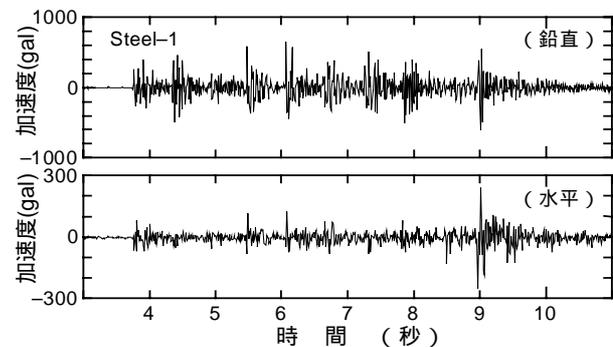
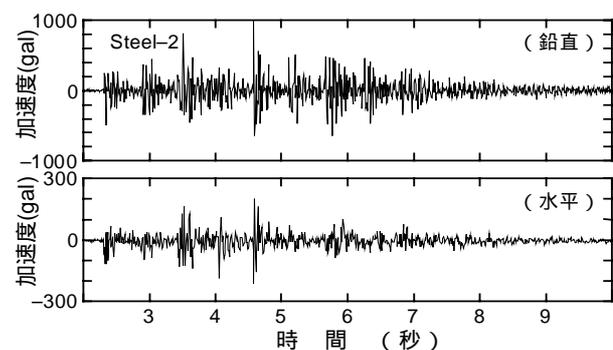
加速度応答の時刻歴計測結果を図-5および図-6にそれぞれ示す。

それぞれ示す。歩調は、加速度が急激に変化する時の時刻を足が床板に着地したときの時刻と考えると、着地時間間隔の平均値を歩調とすると、1回目および2回目の歩調はそれぞれ0.59秒（1.69 Hz）、0.56秒（1.79 Hz）であった。

鉛直方向の加速度は、試験員が歩き始めると常に振動している状態となっている。これは、減衰が小さいため振動が収まる前に次の足が着地するために振動が継続した状態となったと考えられる。水平方向の加速度については、歩調に合ったピークは確認されるが、鉛直方向ほど明確ではない。また、支間中央部を歩行している状態でなくとも、大きな加速度を生じるときがあることが分かる。

加速度の計測結果において、スパイク状に大きな加速度が計測されているが、これらは床板に縞鋼板3.2 mmと薄い鋼板を使用しているため試験員の足が着地したときの状態により大きな振動を生じた影響と考えられる。

図-5 鋼製検査路の加速度測定結果（1回目）

図-6 鋼製検査路の加速度測定結果（2回目）

加速度の最大値は、それぞれの測定において、鉛直方向で、655 gal、および1209 gal、水平方向で、252 gal、および204 galであった。また、ピーク加速度の平均値は、鉛直方向で432 gal、および501 gal、水平方向で89 gal、および105 galであった。

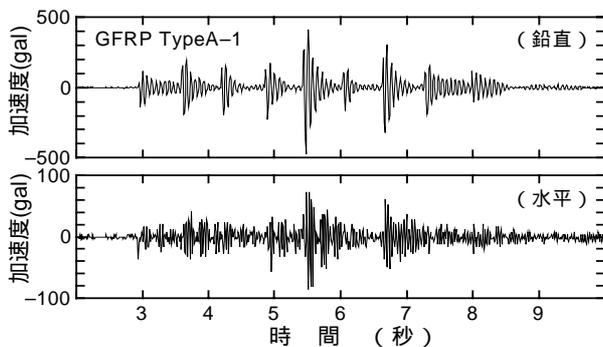
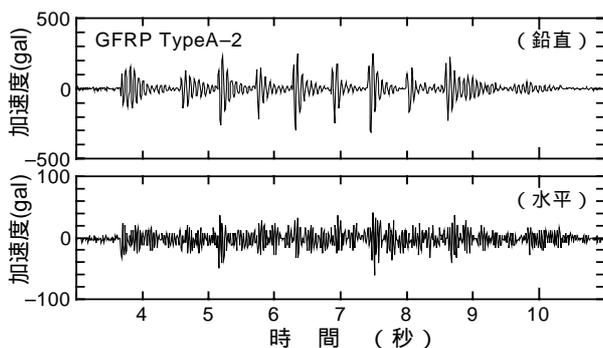
加速度応答の時刻歴計測結果を図-7および図-8にそれぞれ示す。1回目および2回目の歩調は、それぞれ0.61秒（1.63 Hz）、0.57秒（1.75 Hz）であった。

確認できる。また、次の歩調までには加速度は一定振幅になっているので、鋼製に比べると減衰は大きいと考えられる。水平方向の加速度も歩調に合ったピークが確認される。また、鉛直方向加速度が大きいときに大きな加速度を生じるときがあることが分かる。

1回目の計測では、試験員が支間中央部を通過したときに加速度が大きくなっているが、2回目の計測では、このような現象は確認されない。したがって、試験員の歩き方で加速度の大きさが変化し、支間中央部を歩行しているときほど加速度が大きくなるとはいえない。

図-7 GFRP製検査路(タイプA)の加速度測定結果(1回目)

図-8 GFRP製検査路(タイプA)の加速度測定結果(2回目)

加速度の最大値は、それぞれの測定において、鉛直方向で、476 gal、および311 gal、水平方向で、85 gal、および61 galであった。また、ピーク加速度の平均値は、鉛直方向で、210 gal、および207 gal、水平方向で、37 gal、および32 galであった。

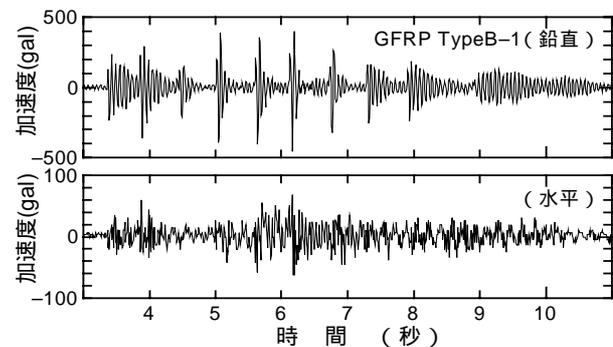
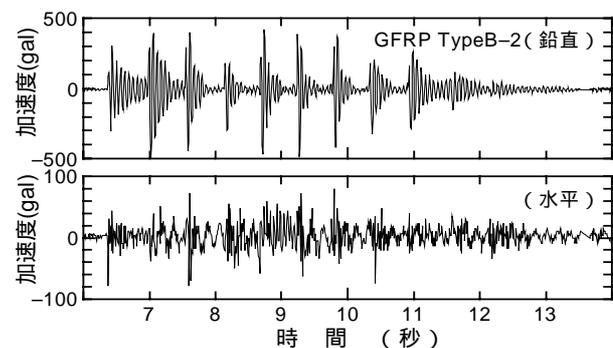
加速度応答の時刻歴計測結果を図-9および図-10にそれぞれ示す。1回目および2回目の歩調は、それぞれ0.57秒(1.75 Hz)、0.58秒(1.72 Hz)であった。

鉛直方向の加速度は、歩調に合わせて明確なピークが確認できる。また、次の歩調までには加速度は一定振幅になっており、GFRP製検査路タイプAと同程度に減衰していると考えられる。1回目の測定において9秒以降に衝撃的でない加速度が測定されているが、これは歩行ではなく他の原因によるものと考えられる。足が着地した後にスパイク状の大きな加速度が計測されているが、

GFRP製検査路タイプAの床板厚12 mmに比べて5 mmと薄いことが影響しているのではないかと推察される。

水平方向の加速度について、歩調に合ったピークは確認されるが、GFRP製検査路タイプAに比べると明確ではない。

図-9 GFRP製検査路(タイプB)の加速度測定結果(1回目)

図-10 GFRP製検査路(タイプB)の加速度測定結果(2回目)

加速度の最大値は、それぞれの測定において、鉛直方向で、452 gal、および502 gal、水平方向で、69 gal、および80 galであった。また、ピーク加速度の平均値は、鉛直方向で、295 gal、および360 gal、水平方向で、39 gal、および57 galであった。

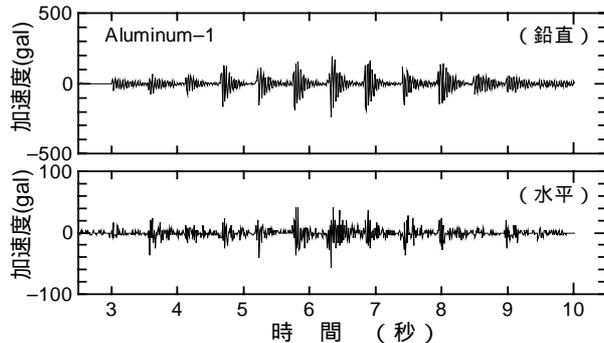
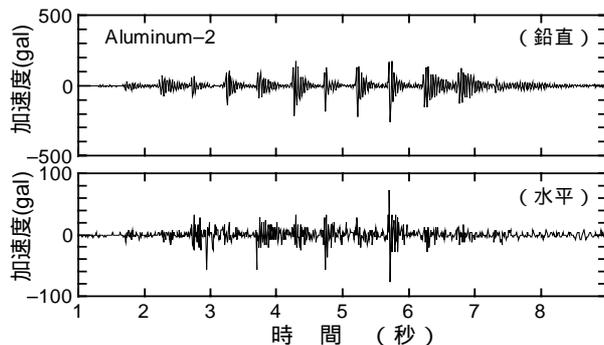
加速度応答の時刻歴計測結果を図-11および図-12にそれぞれ示す。1回目および2回目の歩調は、それぞれ0.54秒(1.85 Hz)、0.51秒(1.96 Hz)であった。

鉛直方向の加速度は、歩調に合わせて明確なピークが確認できる。他の検査路に比べると加速度の大きさも小さい。また、次の歩調までに加速度は一定振幅になっているので、減衰は大きいと考えられる。水平方向の加速度は、歩調に合ったピークが他の検査路に比べると明確に確認される。また、鉛直方向加速度が大きいときに大きな水平方向加速度を生じていることが分かる。

図-11 アルミニウム検査路の加速度測定結果(1回目)

図-12 アルミニウム検査路の加速度測定結果(2回目)

加速度の最大値は、それぞれの測定において、鉛直方向で、195 gal、および261 gal、水平方向で、57 gal、および77 galであった。また、ピーク加速度の平均値は、鉛直方向で、120 gal、および129 gal、水平方向で、26 gal、および27 galであった。

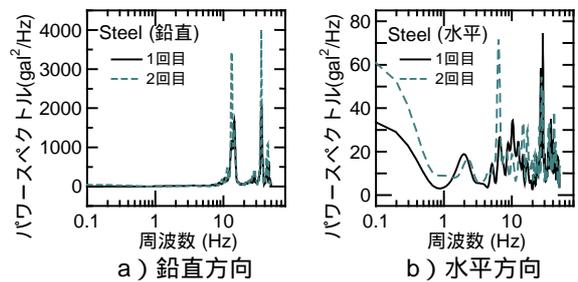
鋼製検査路の振動測定のスペクトル解析結果を図-13に示す。

鉛直方向の卓越周期は、1回目が14.4 Hzと36.0 Hz、2回目が13.2 Hzと35.6 Hzと2つのピークが確認される。歩廊桁のみの剛性を752 kNm²、支間長を4.0 m、単位長さ当りの重量を0.68 kN/mとして、次式(1)より概算の固有周期を求めると10 Hzとなる。したがって、約14 Hzの振動数が歩廊桁の振動数で、約36 Hzの高い周波数は、床板に使われている縞鋼板の振動によるものと考えられる。

水平方向の卓越周期は、パワーの大きいものから2つ選択すると、1回目が10.2 Hzと28.4 Hz、2回目が6.3 Hzと27.1 Hzになっている。高い周波数と低い周波数が混在していることが分かる。これも鉛直方向と同様に歩廊桁と床板の振動特性が異なることが原因ではないかと推察される。

図-13 鋼製検査路の加速度スペクトル

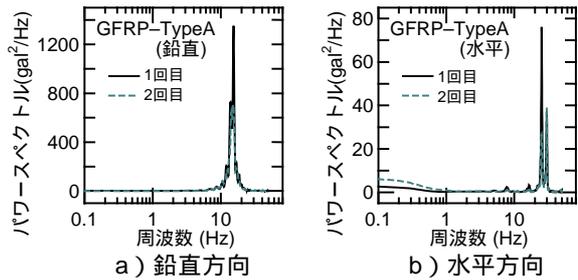
GFRP製検査路タイプAの振動測定のスペクトル解析結果を図-14に示す。

鉛直方向の卓越周期は、1回目が15.2 Hz、2回目が14.2 Hzが確認される。水平方向の卓越周期は、パワーの大きいものから2つ選択すると、1回目が25.2 Hzと30.0 Hz、2回目が24.9 Hzと30.0 Hzになっており、高い周波数が卓越している。

図-14 GFRP製検査路(タイプA)の加速度スペクトル

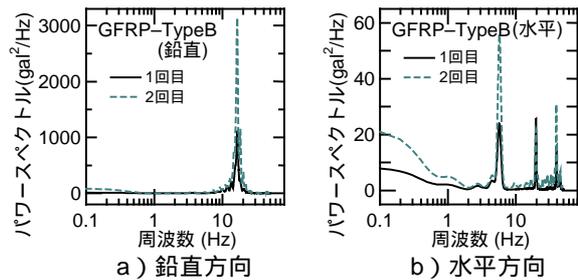
GFRP製検査路タイプBの振動測定のスペクトル解析結果を図-15に示す。

GFRP製検査路のタイプBについては、鉛直方向の卓越周期は、1回目が16.4 Hz、2回目が16.3 Hzが確認される。

図-15 GFRP製検査路(タイプB)の加速度スペクトル

水平方向の卓越周期は、パワーの大きいものから2つ選択すると、1回目が5.7 Hzと19.7 Hz、2回目が5.7 Hzと39.2Hzになっている。高い周波数と低い周波数が混在していることが分かる。高い周波数については、GFRP製検査路タイプAと同程度の周波数を含んでいるが、低い周波数は5.7 Hzと鋼製より低い周波数を含んでいることが分かる。

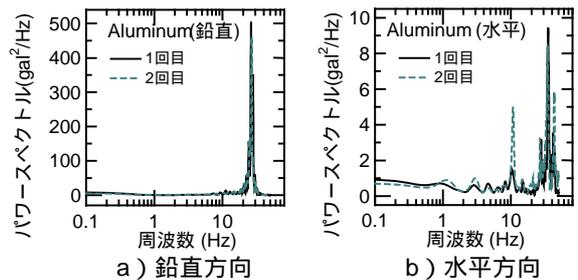
図-16 アルミニウム検査路

アルミニウム製検査路の振動測定のスpekトル解析結果を図-16に示す。

アルミニウム製検査路については、鉛直方向の卓越周期は、1回目が26.1 Hz、2回目が26.8 Hzが確認される。水平方向の卓越周期は、パワーの大きいものから2つ選択すると、1回目が35.2 Hz、2回目が34.7 Hzと42.8 Hzになっている。鉛直方向および水平方向の高い卓越周期は他の検査路に比べると高い周波数となっていることが分かる。

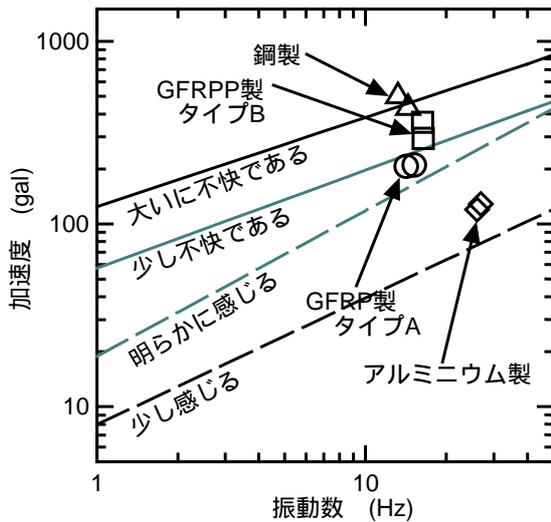
また、振動に対する不快感の程度の図は、振動数について10 Hzまでのデータで検討されたものであるが、検査路の卓越周期は、これを超えるため、カテゴリーを区分する直線を外挿してして使用した。試験結果の加速度と振動数の関係をプロットしたものを図-17に示す。

アルミニウム製検査路は、加速度応答も小さく、鉛直方向の卓越周期も高いため、振動を少し感じる領域に区分される。

鋼製検査路は、大いに不快である境界付近にある。GFRP製検査路タイプAとGFRP製検査路タイプBは、少し不快である領域に区分される。

図-17 振動に対する不快感の程度

本試験において加速度は、床板上に設置した加速度計による測定であることに注意が必要であるが、図-17の結果は、試験員が実際に歩行したときの各種検査路の不快感に関する感覚の差をある程度確認できる結果となった。
