道路橋検査路用 FRP 製ブラケットの 静的耐荷性能と試験施工

Key Words : FRP, bracket, static strength, friction joint

STATIC STRENGTH AND TEST CONSTRUCTION OF FRP BRACKET FOR INSPECTION PLATFORM

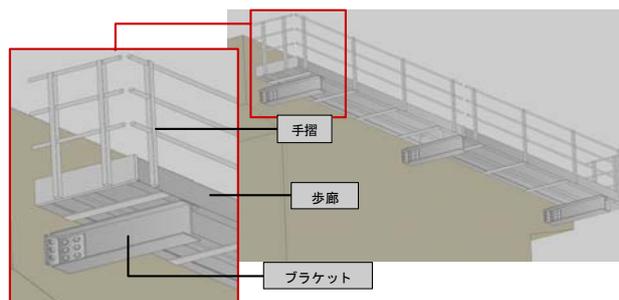
図-1 下部工検査路の概要

橋梁の下部工検査路は、橋台や橋脚に設置される点検設備であり、橋梁点検車などの調査と比べ交通規制や大がかりな点検設備を必要とせず、近接目視による劣化・損傷状況の調査が可能であることから、橋梁の維持管理を円滑に行うに当り重要な点検設備である。この検査路は一般的に鋼製(メッキ)が用いられているが、飛来塩分や桁端部の伸縮装置の損傷部からの漏水などにより、腐食、損傷し、点検用の通路としての機能を保持できない事例が顕在化してきている。このため、耐食性に優れたGFRP材を用いたFRP検査路が開発され、腐食環境の厳しい場所での適用事例が増加している。しかしながら、FRP検査路を支持するブラケットは鋼製であることから、ブラケットの耐食性向上が課題となっている。

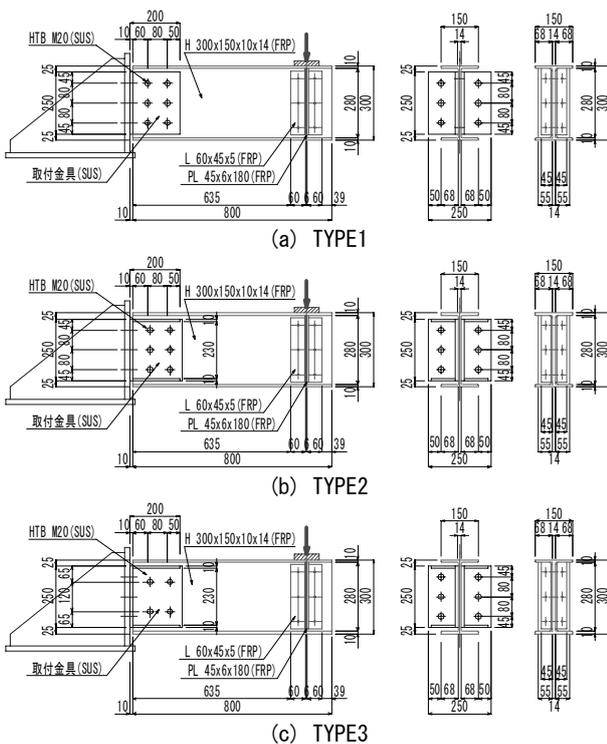
図-2 供試体の概要

表-1 に試験体種類を、図-2 に TYPE1~3 試験体の概要を示す。各試験体のブラケット部には I-300×150×10×14 の GFRP 引抜成形材を用い、接合部は SUS アングル材を FRP ウェブとステンレス製高力ボルトにより摩擦接

合した。接合部の SUS アングル材は、L 形に曲げ加工したアングル材と高力ボルト 6 本により接合した試験体を TYPE1、リブで補強した SUS アングル材と高力ボルト 6 本で接合した試験体を TYPE2、リブ付 SUS アングル材と高力ボルト 4 本で接合した試験体を TYPE3 とした。このとき、高力ボルトは、設計ボルト軸力 165kN をトルクレンチにより導入した。TYPE1、TYPE2 では SUS アングル材のリブによる補強の耐荷挙動への影響を比較し、TYPE2、TYPE3 ではボルト本数による耐荷挙動への影響を比較した。

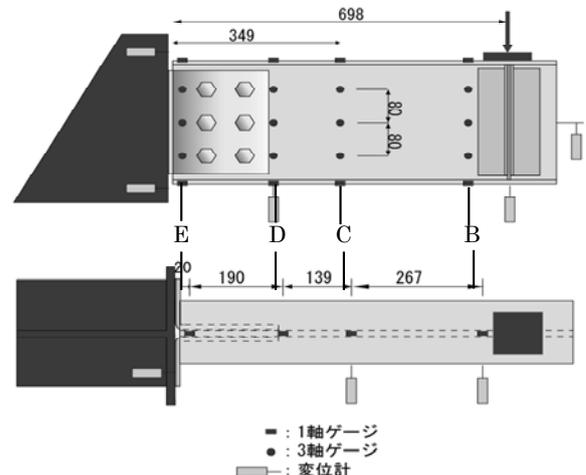
図-3 ひずみ・変位計測箇所

試験による計測項目は、GFRP および SUS アングルのひずみ、変位量とし、このときの計測箇所を、図-3 に示す。なお、図中に示すように各ゲージ貼付位置を B～E 断面と標記しており、試験状況を図-4 に示す。

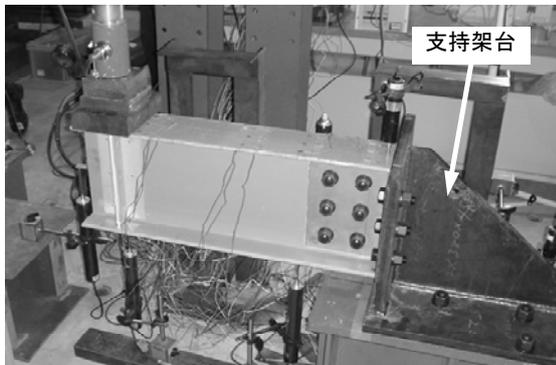
図-4 試験状況

試験は、ブラケット固定点から 708mm の位置に、载荷フレームに設置した油圧ジャッキにより単調増加で载荷した。なお、载荷点上には 100mm×100mm の载荷板を置き、その下に同寸法のゴム板を敷いている。

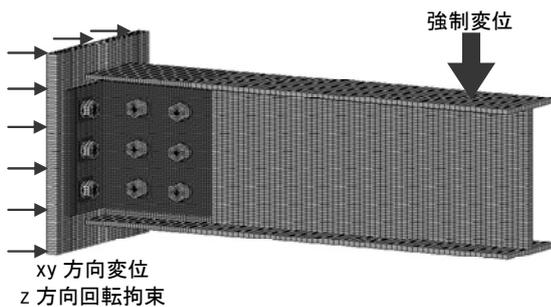
図-5 FEM解析モデル(TYPE1)

実験値の妥当性を確認するため、ブラケット部をモデル化した FEM 解析を行った。TYPE1 の解析モデルを図-5 に示すが、GFRP ブラケット、SUS アングル材、高力ボルトは全て 8 節点ソリッド要素を用いてモデル化している。

なお、解析は、SUS アングル材のアンカーボルトで固定される支側側の xy 軸方向変位および z 軸方向回転を拘束し、GFRP ブラケット先端から 102mm の位置に鉛直方向の強制変位を与える変位増分で行った。

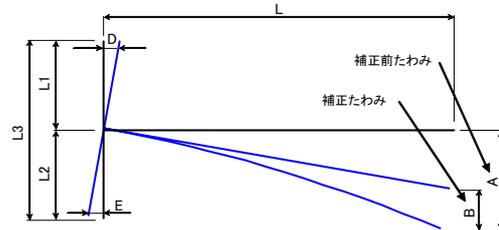
図-6 たわみ補正図

FRP ブラケットのたわみは、荷重点直下に設置した変位計により計測したが、荷重時に支持架台が若干変形していることが確認されたため、以下に示す方法でたわみの補正を行った。図-6 にたわみ補正図を示す。たわみの補正計算に用いた値はいずれも変位計により計測した変位量(mm)を用い、式(1)で図中の B に示される補正値を求めた。

$$B = A - \left\{ \frac{(D - E) \times L}{L3} \right\} \quad (1)$$

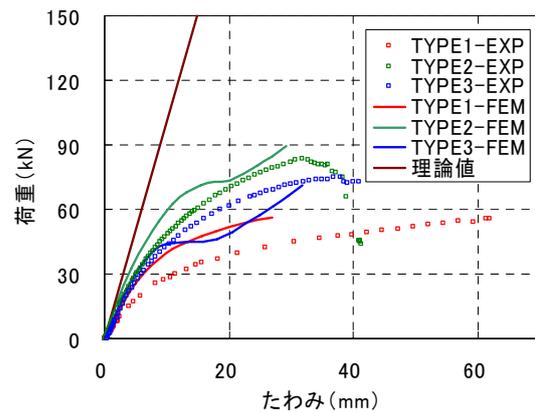
図-7 荷重-たわみ関係

図-7 に各試験の荷重-たわみ関係を、表-4 に設計荷重と最大荷重時のたわみを示す。なお、図中の理論値は、はり理論に基づいたブラケットのたわみの計算値である。

これより、いずれの供試体も、設計荷重(8.5kN)程度の荷重に対しては線形性が確保されていることがわかる。その後、TYPE1 では荷重 24.6kN 時に SUS アングル材が降伏したため、以降変位の増加量が大きくなった。

一方、SUS アングル材を補強した TYPE2, TYPE3 では、SUS アングル材は降伏しないものの、若干理論値よりたわみが大きい傾向がみられる。これは、FRP ブラケットと SUS アングルを WEB のみで連結しているため、この部分の変形の影響と考えられる。

接合部のボルト本数が 6 本の TYPE2 とボルト本数 4 本の TYPE3 の比較では、TYPE2 の最大荷重が TYPE3 よりも大きく、同一荷重時のたわみも小さいという結果となった。これより、接合部のボルト本数が耐力に影響することがわかった。

FRP ブラケットの耐荷力は、全ての試験体で設計荷重の 6 倍以上の値であることから、いずれの構造も実用上問題ないと考えられる。したがって、FRP ブラケットの構造は、製作性を考慮して TYPE1 を採用することとした。

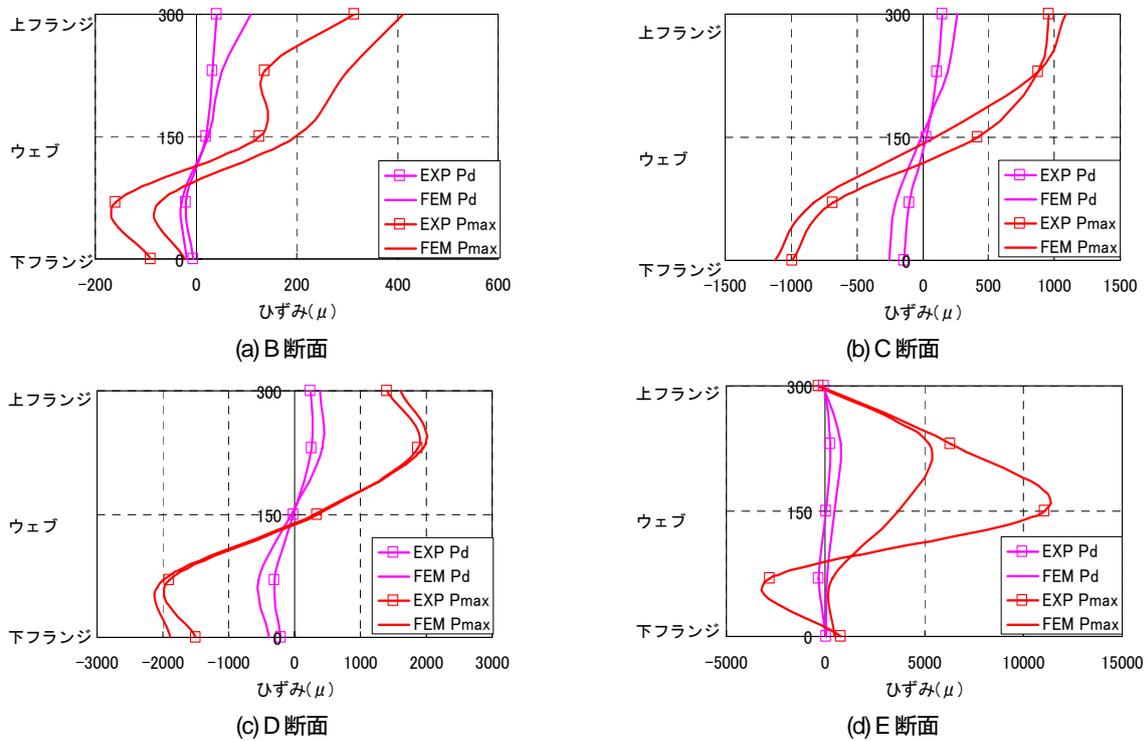
図-8 ひずみ分布(TYPE1)

TYPE1 供試体における B~E 断面の水平方向ひずみの分布を図-8 に示す。図中の、Pd は設計荷重時のひずみ、Pmax は最大荷重時のひずみ分布であり、FEM は同様箇所解析値によるひずみ値である。なお、ひずみ分布は、TYPE1~3 全ての試験体において概ね同様の挙動を示していた。これより、設計荷重時のひずみは、FRP の破断ひずみ(約 10000 μ)より十分小さく、実用上問題ないこ

C 断面、D 断面のひずみ分布は、上フランジ側で引張、下フランジ側で圧縮の傾向を示しており、曲げが作用していることがわかる。なお、D 断面で上下フランジのひずみが小さくなるのは、ウェブのみで接続している影響であり、試験値と解析値は概ね一致している。

載荷点に近い B 断面では C,D 断面と同様の傾向であ

るが、上側のひずみが若干大きくなっている。これは、
 載荷点の補剛材が影響を与えていると考えられる。

一方、E断面では、他の断面とは明らかに異なった挙
 動を示しており、ウェブの上側で大きい引張ひずみが生
 じている。これは、SUSアングル材の上側が降伏してい
 るためであり、上下フランジのゲージはGFRP材に貼付
 しているため、値が小さくなっている

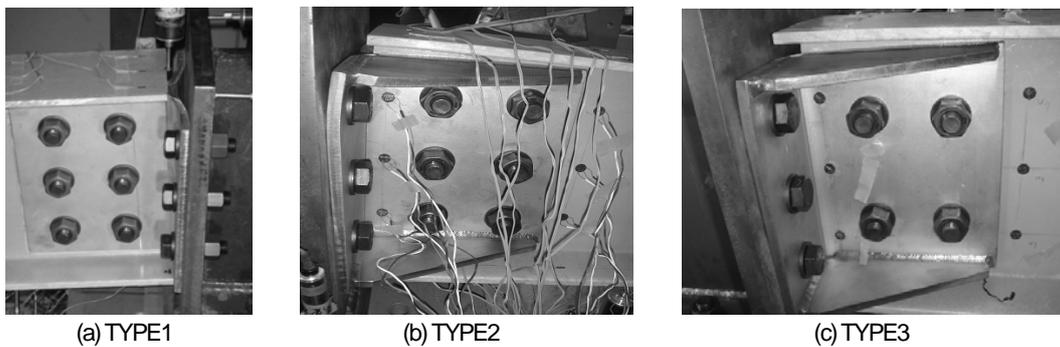
図-9 最大荷重時の接合部の状況

図-9に最大荷重時の接合部の状況を示す。これより、
 TYPE1ではアングル材が降伏し大きく変形しているが、
 GFRP本体の損傷は生じていないことがわかる。

一方、TYPE2,3ではSUSアングル材とGFRP本体にず
 れが生じていることが見てとれ、試験終了後にアングル
 材を撤去した状況(図-10)から判断して、まず、SUS
 アングル材とGFRP材がすべり、その後ボルト孔にボ
 ルトが接触し、局所的な応力集中でGFRP本体にボルト
 孔からの亀裂が生じる破壊形態となると推定できる。

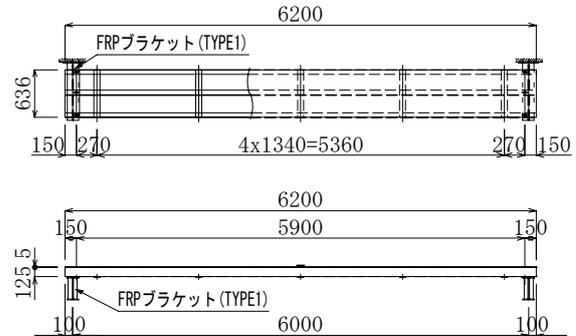
図-11 全体構造載荷試験の概要 (TYPE4)

図-11に全体構造載荷試験(TYPE4)の概要を示す。こ
 こで、FRPの断面形状は、実構造物の全体構造と同寸法の
 試験体とするため、図-12(a)に断面形状を示す6mタイ
 プの歩廊を、2基のTYPE1のプラケットで支持した。な
 お、ブラケットと歩廊は、M16のSUSボルトにより接
 合している。また、歩廊の破壊試験(TYPE5)は、TYPE4
 で破壊しなかった歩廊部を、H鋼2基で支持してSUSボ
 ルトで接合したものである。さらに、歩廊桁に、図-
 12(b)を用い、TYPE5と同様にH鋼2基で支持したもの
 を図-13に示すTYPE6とした。

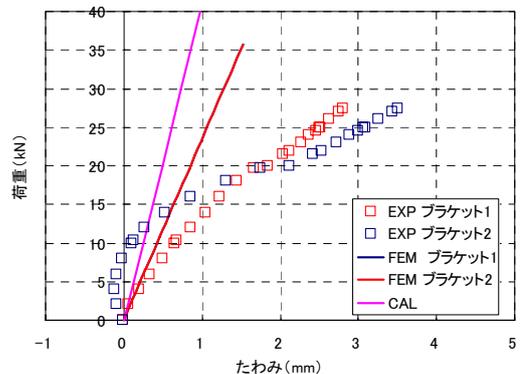
図-14 ブラケットの荷重-たわみ関係 (TYPE4)

図-14にTYPE4におけるブラケット先端の荷重たわ
 み関係を示す。図中のCALは、はり理論により計算し
 た値であり、FEM(ブラケット1, 2)はブラケットと

歩廊をシェル要素でモデル化したFEM解析値である。
 ただし、ブラケット1と2は同一線上となっている。こ
 れより、設計荷重7.7kN時のたわみは0.5mm以下であり、
 実用上問題ないと判断できる。ここで、ブラケット2に
 おいて10kN付近までたわみが負の値になっているのは、
 歩廊の変形によりブラケットが内側にねじれた影響と思
 われる。

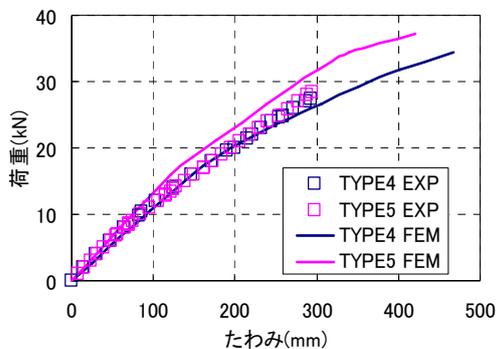
図-15 歩廊中央の荷重-たわみ関係 (TYPE4, 5)

図-15 に TYPE4, 5 の歩廊中央における、荷重とたわみの関係を示す。いずれの供試体も、設計荷重までは線形性が確保されており、実験値と解析値は概ね一致していることがわかる。なお、両供試体とも、たわみがジャッキのストロークである 300mm を超えたため、この時点で試験を終了している。図-17 に、荷重終了時の変形状況を示す。これより、TYPE4,5 ともに荷重途中に音をともなったチャンネル材上部の板材の変形が見られたが、歩廊部の破壊には至っていない。また、ブラケット部は、わずかながら内側にねじれるような変形状態となっていることがわかる。

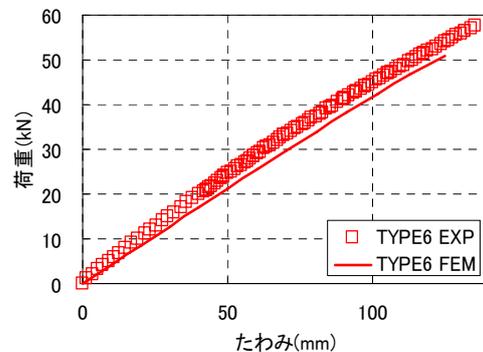
図-16 歩廊中央の荷重-たわみ関係 (TYPE6)

図-16 に TYPE6 の荷重-たわみ関係を示す。TYPE6 も TYPE4,5 と同様に、実験値と解析値は概ね一致しており、設計荷重の 7.5 倍(57.6kN)、たわみ 135mm で大きな音をともなって破壊に至った。このときの破壊状況を、図-18 に示す。破壊形態は、荷重板付近の板材とチャンネ

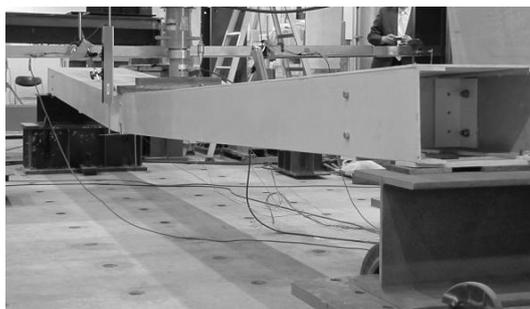
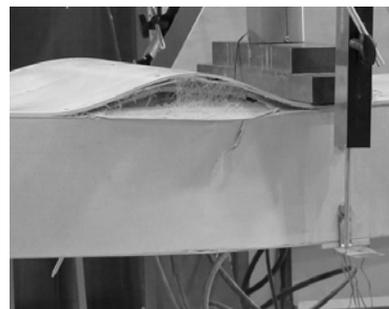
図-18 TYPE6の破壊状況

ル材の剥離であり、側面のチャンネル材にも亀裂が生じていた。なお、破壊した後も、設計荷重以上の荷重を保持しており、安全性を損なうような破壊形態とならないことが確認できた。

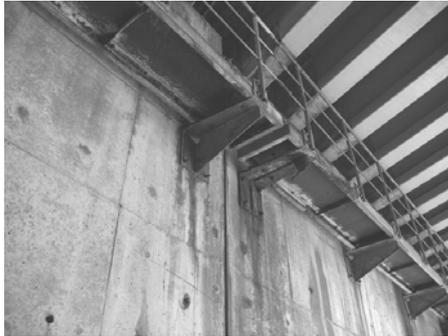
図-19 鋼製検査路の腐食状況

今回の試験施工は、幹線道路上に位置する橋梁の下部工検査路が腐食し、耐食性に優れるFRP製検査路に取り替えるものである。なお、鋼製検査路の腐食は、幹線道路上に散布された融雪材が車輦走行により巻き上げられ、この塩分により図-19に示すような断面欠損をともなう腐食が生じたものである。また、FRPブラケットは、耐食性のみならず、軽量であることから、重機を必要とせず、現場施工性に優れると考えられる。このため、実際の取付け作業をもとに施工性について確認を行った。さ

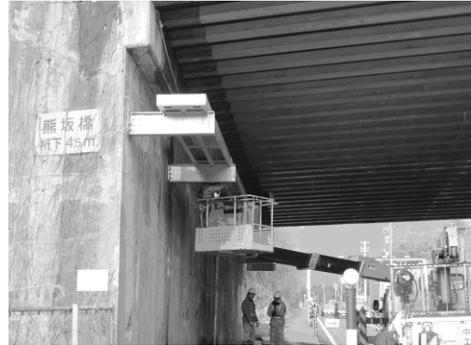
図-22 ブラケット設置状況

FRP ブラケットの架設は、軽量であるものの、ベース部が SUS 材であるため重量バランスが悪く、取扱にや

や注意が必要であった。しかし、作業員一人で十分持てる重さであり、取付も高所作業車で容易に行うことができた。FRP ブラケット設置後の FRP 検査路の設置はクレーンを用いて行い、歩廊部のみを架設した後、手摺りの取付を行った。(図-22)

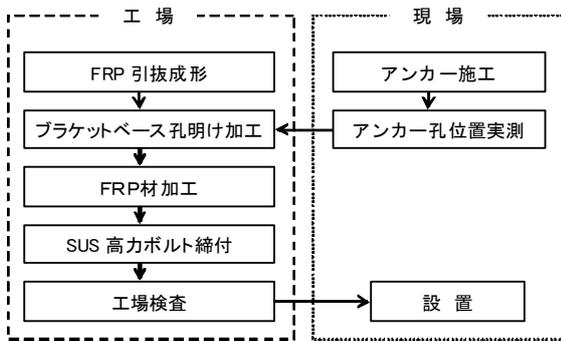
図-20 施工のフローチャート

FRP ブラケットの施工のフローチャートを図-20 に示す。アンカーボルトの施工は、橋台の鉄筋を切断しないように鉄筋探査後に挿孔を行った。その後、アンカー孔位置を実測し、その結果をもとにベース部プレートの孔明け加工を行い、工場で高力ボルトの締付けを行った。なお、高力ボルトの軸力管理はトルクレンチで行っている。製作工程は、材料手配に日数がかかったものの、塗装やメッキの必要が無く、製作日数は 10 日程度と比較的短いことが確認できた。図-21 に製作完了状況を示す。

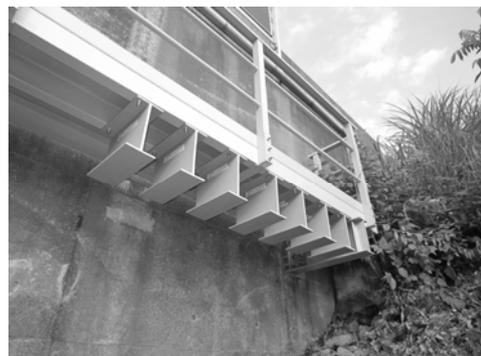
図-23 暴露試験設置状況

FRP の引張強度試験は、図-23 に示すように、実物と同様の環境になるように歩廊下に添架した I 型 FRP 材を用いて実施することとした。なお、FRP 材の添架場所は紫外線による劣化も負荷されると考えられる側面側の検

査路の下とした。
