# 繊維破断を有するGFRP積層板の補修方法 に関する基礎実験

## TENSILE TEST ON REPAIRING EFFECTS OF GFRP PLATES WITH FIBER BREAKAGE

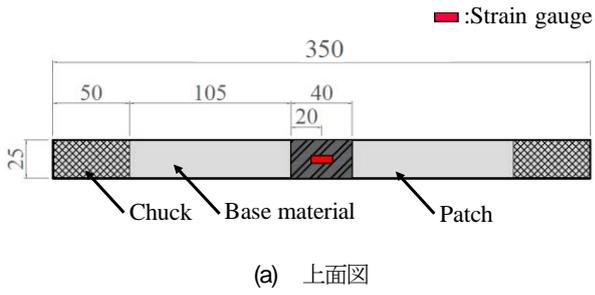
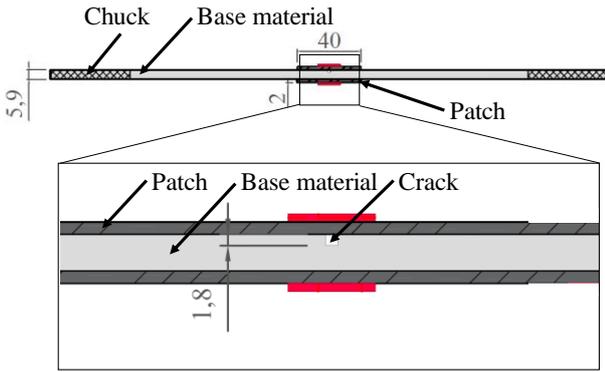
図-1 D40-CE寸法 (単位 : mm)

した母材・補修板を用いて製作した。試験体の母材の寸法は全て350×25×5.9mmとし、補修板の寸法は幅25mm、厚さ2mm、試験体のつかみ部の長さは50mmである。補修効果に与える補修板長さの影響を検討するため、補修板長さを40mm, 100mm, 200mmの3種類を設定した。なお、補修板長さは、後述する理論計算から応力の伝達が可能な長さとした。また、接着剤の材料特性の違いによる補修効果を検討するために、2種類の接着剤を準備した。表-2に示す接着剤の材料特性はJIS K6850<sup>6)</sup>、JIS K7161-2<sup>7)</sup>を参考に材料試験を行い、5体の試験体から得られた結果を平均して導出した。

引張試験にあたり、引張強度と接着した補修板が負担する応力をそれぞれ評価するため、荷重中の荷重、ひずみを静的データロガー（TDS-530：東京測器研究所）を用いて計測する。引張強度は、荷重時に得られる最大荷重を母材健全部の初期断面積で除して算出した。補修板が負担する応力は、図-1-4に示すように補修板表面に貼り付けたゲージ長5mmの一軸ひずみゲージ（BFLA-5-3-5JCT：東京測器研究所）から得られるひずみに補修板の弾性係数を乗じて算出する。引張強度および補修板が負担する応力の算出に当たり用いた試験体数は表-1に示すとおりである。

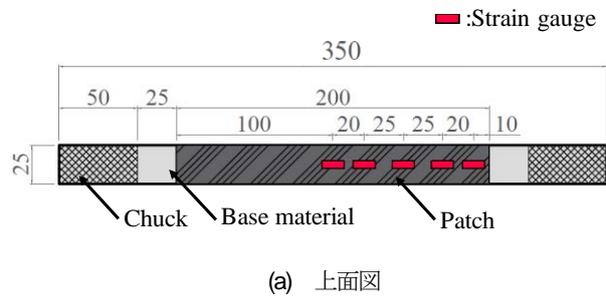
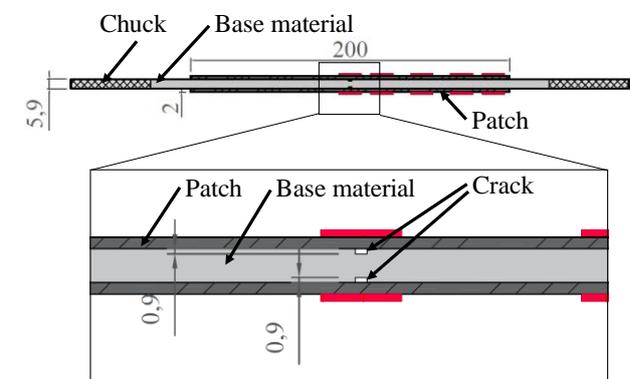
図-4 D200-DD-BSide寸法 (単位 : mm)

以下に各試験体について説明する：a) Intactは、損傷および補修板による補修を施していない健全状態の試験体である；b) DMGは、FRPの材料係数1.15~1.3<sup>8)</sup>を参考に母材中央に片面から1.8mm（板厚の約30%に相当）の切込みを導入し、強化繊維の部分的破断を模擬した損傷を有する試験体である；c) D40-CE, D100-CE, D200-CEは、それぞれ長さ40mm, 100mm, 200mmのGFRP製補修板を切込み部両面に接着したDMGに対する補修済みの試験体である；d) 00-DDは長さ200mmの補修板を切込み部両面にCEとは異なる接着剤を使用した補修済みの試験体である；e) 0-DD-Bsideは、母材中央に両面から0.9mmずつ切込みを入れ、D200-DDと同様の補修を施した補修済みの試験体である。

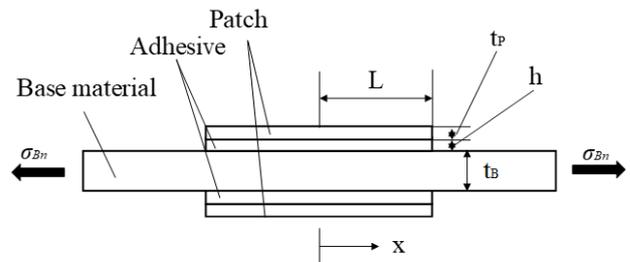
図-5 計算モデル

計算式の誘導は、文献9), 10)を参考に、図-5に示す計算モデルを仮定した。計算モデルは、一軸引張を受ける母材に、同様の横幅の補修板が接着された場合を想定する。このとき、母材、補修板、接着層の間の力のつり合いは図-6のように表され、各層の応力ひずみ関係および各層間のつりあい式を連立して微分方程式を解くと式(1)-(5)が得られる。

構造モデルでは中央部の切込みを想定していないため、切込み部の局所的な応力集中の推定は困難であるが、切込み部以外での応力性状の予測には効果的だと考えられるため、計算式の適用性についても検討した。

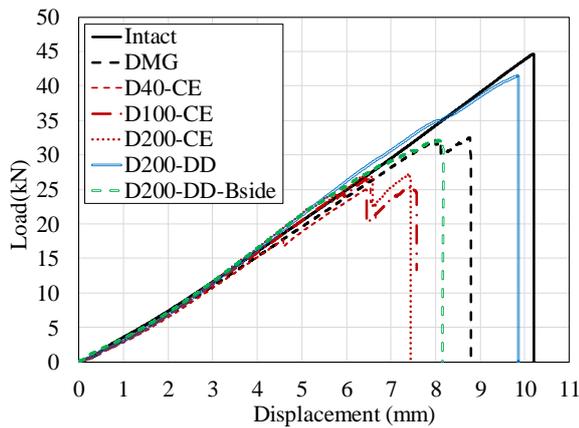
図-7 荷重－変位曲線

引張実験で得られた各ケースにおける荷重－変位曲線の代表値を図-7に示す。荷重は試験機内のロードセルで測定されたもの、変位は試験機のつかみ部間の変位である。荷重－変位曲線を作成にあたり、つかみ部と試験体間での滑りによる影響を除くために、荷重が安定して増加

図-7からいずれの試験体でも約10kNまではほぼ同様の荷重－変位曲線を示すことが分かる。その後の曲線経路に着目すると、Intactでは最大荷重で脆性的に破壊したのに対して、DMGや補修済みの試験体では荷重の急激な低下を生じたのち脆性的に破壊した。これは載荷時に切込み先端部から層間剥離や補修板の剥離を生じたことが考えられる。D40-CE、D100-CE、D200-CEについてはDMGの最大荷重に達する前に荷重が低下していることが分かる。一方、D200-DDでは荷重の低下を生じずにDMGの最大荷重よりも高い最大荷重が得られた。

図-9を作成するにあたり使用した母材の直応力50MPa ( $\approx 7.5\text{kN}$ )は図-7から荷重-変位曲線の傾きが一定である区間の荷重とした。計算値の算出には式(1)および表-4の材料特性値を使用した。図-10, 11は式(2), (3)から算出した母材健全部直応力が50MPaの時の母材被補修部の直応力分布と接着層のせん断応力分布を示す。

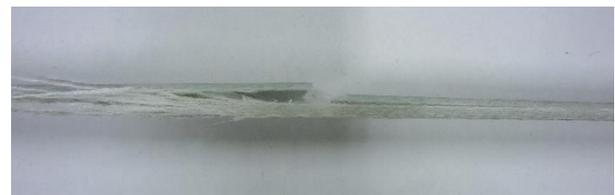
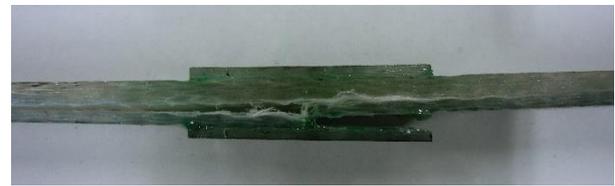
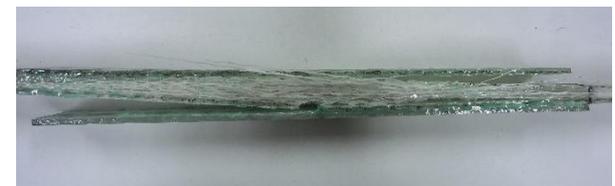
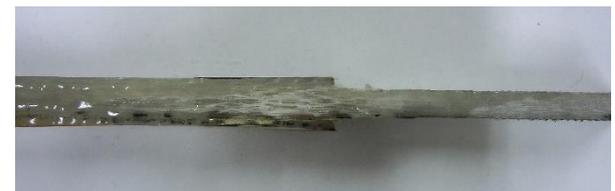
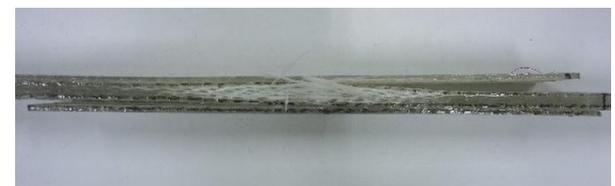
図-8 試験体破壊性状

引張試験における終局時の試験体の破壊性状の一部を図-8に示す。図-8(a)の破壊性状に着目すると、切込みにより損傷を受けた試験体は切込み先端から層間剥離が発生し、つかみ部付近で繊維破断を起こし破壊したことが確認できる。載荷試験時の観察では、載荷荷重が最大荷重の7割~8割に達した際に切込部分先端から層間剥離を生じ、荷重の増加に伴い層間剥離がつかみ部方向に進展する。そして、最終的につかみ部付近で繊維破断を起こすことが確認された。

一方、補修済みの試験体の破壊性状に着目すると、図-8の(b)-(e)、(g)に示すように、多くの補修済みの試験体で補修板が剥離することで終局を迎えた。しかし、図-8の(f)に示すように試験体D200-DD-1では補修板が十分に接着されているにもかかわらず母材が突然繊維破断を生じることにより終局を迎えた。これらから、たとえ十分な接着力を有していても補修板の接着により引張強度を100%まで回復させるのは困難であると予想される。ま

た、補修板の剥離は接着端部から発生したことから、今回の損傷(板厚の30%の切込み)の場合は損傷部分ではなく補修板端部の応力が補修板の剥離に支配的であったことが分かる。

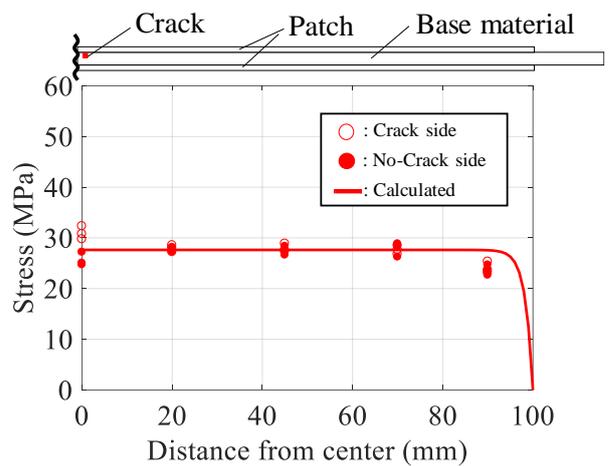
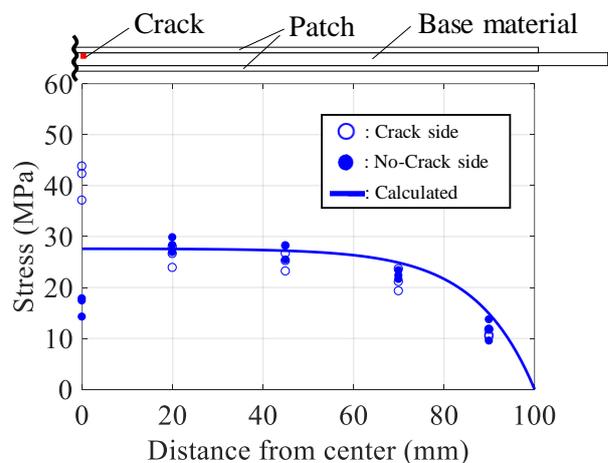
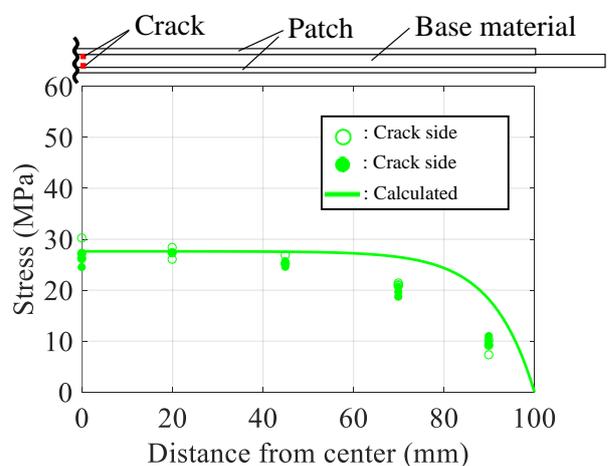
図-9 補修板の直応力分布

D200-CE、D200-DD、D200-DD-Bsideにおける母材の直応力が50MPaの時の補修板の直応力分布を図-9に示す。

図-9から、実験より計測した補修板の直応力は概ね計算値と一致しているが、切込み部分においては計算値と異なる値を示す。補修板端部の応力が変化する区間(以下、付着の伝達区間)においては計算値より小さい値を示す。このことから、母材の切込み以外の部分において

付着の伝達区間における実験結果が計算値より小さな値を示す理由として補修板の厚さの影響が考えられる。接着層を介して補修板の接着面に引張を受けると、補修板外縁が自由面であるため、補修板に曲げ変形により自由面に微小な圧縮力が生じる。これにより、付着の伝達区間で補修板の引張応力が減少し計算値との差異が生じたと考えられる。

図-9の切込み部分において実験値と計算値が異なるのは、前述の通り、計算モデルには切込みのような断面の変化を想定していないためである。D200-DD-BsideとD200-CEでは実験結果と計算値との差が小さく、D200-DDでは実験結果と計算値が大きく異なっていたことから、片面からの切込みによる曲げ成分により実験結果と計算値の差が大きくなったこと、片面切込みの場合でも切込みに充填された接着剤の弾性係数や引張せん断接着強さが高い場合は曲げ成分が低減されて実験結果と計算値の差が小さくなることが分かる。

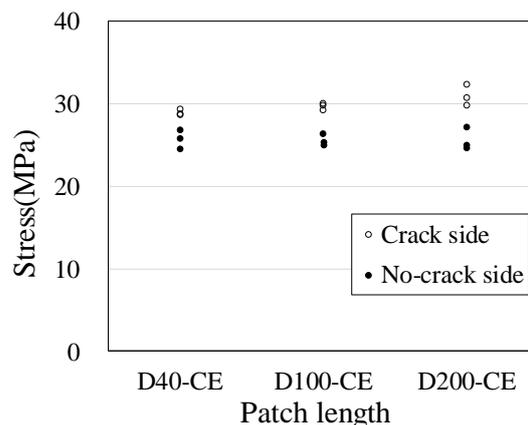
D40-CE, D100-CE, D200-CEにおける母材健全部直応力が50MPa時の補修板中央の直応力を図-12に示す。図-11から補修板長さ40mmの補修済みの試験体でも補修板長さ200mmの場合と同等の応力を補修板が負担していることが確認できる。これは式(1)や図-9(a)から得られるCEは付着の伝達区間が短いという結果に一致する。このことから、母材の応力もD40-CE, D100-CE, D200-CEで同様に低減されていると予想される。
