# 新潟県中越地震によって芋川流域で発生した 土砂災害への対応

国土交通省北陸地方整備局 ○山口真司<sup>\*1</sup>同 上 山本 悟<sup>\*1</sup>愛媛県土木部河川港湾局 西井洋史<sup>\*2</sup>

## Management against Sediment Disasters in the Imo River Basin Caused by the Mid Niigata Prefecture Earthquake in 2004

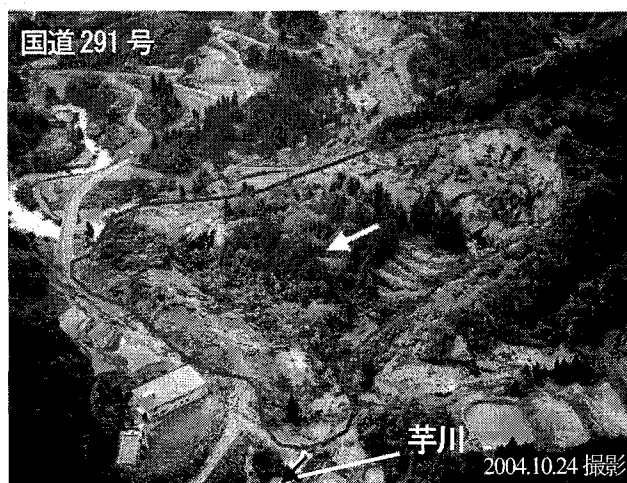
写真—1 東竹沢地区河道閉塞の状況

内には第三紀鮮新世～第四紀更新世の地層が分布し、主に泥岩、砂岩泥岩互層、砂岩などの堆積岩により構成されている。この地層は北北東－南南西に配列し、複数の褶曲軸が分布し、褶曲軸付近では構造運動により地層に亀裂が発達しやすい。芋川流域は地質が新第三紀以降の比較的新しく脆弱な堆積岩であり、風化に弱く地下水などの影響により容易に粘土化することから、豪雪地帯であることもあり我が国有数の地すべり常襲地帯として知られている。<sup>1) 2)</sup> 今回の地震により発生した規模の大きい河道閉塞は芋川本川上に形成された5箇所（寺野、南平、楢木、東竹沢、十二平）で、中でも東竹沢地区は閉塞高が30mを越えるなど特に大規模な河道閉塞箇所であった。東竹沢地区の河道閉塞は、左岸で発生した地すべり（長さ約350m、幅約300m、想定深さ30m）により河道を閉塞し、移動土塊量約130万 $\text{m}^3$ 、湛水容量は最大で約256万 $\text{m}^3$ であり、閉塞直後から上流域の旧山古志村の集落等に浸水被害が発生し、その後水位が上昇した場合、越水等により閉塞土塊崩壊により、下流の集落等へ甚大な被害を及ぼす恐れがあった（写真—1）。
