# 橋梁の画像診断における赤外線カメラを用いた コンクリート浮きの検出に関する基礎的研究

## A STUDY ON DETECTION OF CONCRETE FLOAT USING INFRARED CAMERA FOR IMAGING DIAGNOSIS OF BRIDGES

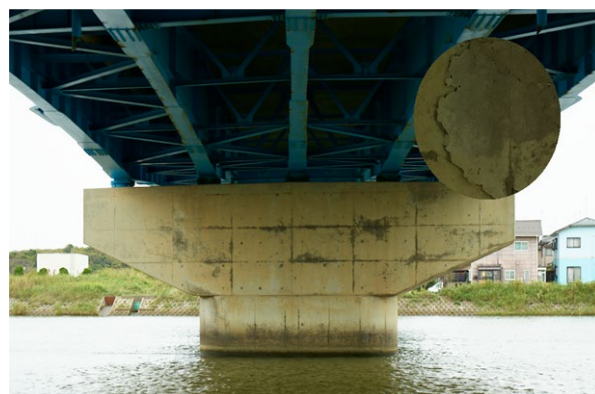
図-2 超高解像度カメラを用いた点検対象箇所の画像

撮影対象橋脚を対岸（撮影距離約32m）から超高解像度カメラで撮影した1億画素の画像を図-2に示す。1億画

素の画像を用いることで拡大を行っても画質が荒れることがないため、0.2mm以上のひび割れについても視認することができた。近接目視で確認されている浮きについても発生している箇所を拡大してみると、ひび割れが発生していることは視認できるが、当該箇所が浮いているかどうかの判断は困難であった。

かし、周りの温度よりも高くなっている箇所は他にも数か所確認するできた。温度変化があった箇所について可視光画像（図-2）と比較してみると、コンクリートの表面が汚れて黒ずんでいる箇所、コンクリートの打ち継ぎ目の箇所と重なることが確認できた。そのため可視光画像の黒ずんでいない箇所・コンクリートの打ち継ぎ目でない箇所、かつ、赤外線で温度変化がみられる箇所を抽出すると浮きを検出できる可能性が示唆された。

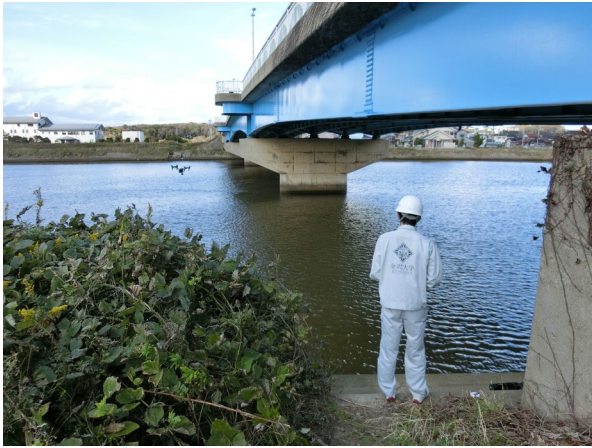
図-3 赤外線カメラ搭載 UAV での撮影様子

赤外線カメラをUAVに搭載して撮影した様子を図-3に示す。操縦者は対岸（点検対象物から約32m）からUAVを操縦して撮影を行った。GPSの入らない橋桁の下におけるUAVでの撮影の場合、GPSと障害物検知が無効化状態で操縦するATTIモードでの操縦になるため、操縦は困難である。安全性を考慮すると、操縦者とUAVの距離はなるべく近い状態で撮影することが望ましい。そのため、本研究では、コンクリートの浮きの検出可能性の検証とともに、距離によってコンクリートの浮きの検出に影響があるのかについて把握を行う。撮影距離については、計測することが困難であるため、図-4に示す

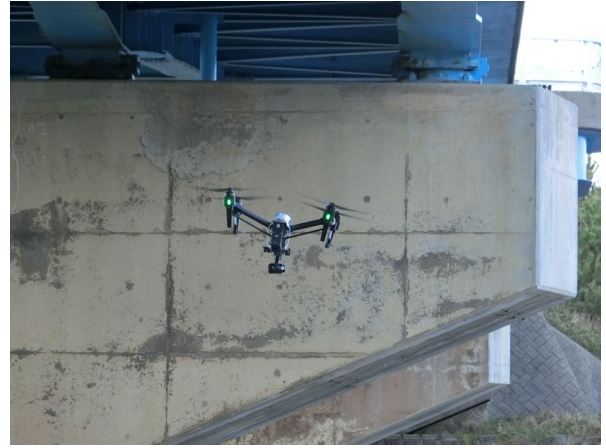
図-5 撮影距離 10m の撮影様子

距離で撮影した様子を図-5に、その際に得られた赤外線画像について図-6に示す。赤外線画像は青色が温度が低い状態を示しており、赤色は温度が高い状態を示している。図-6によると、コンクリートの端部は日が当たりやすく、黄色を示している。一方橋桁で陰になっている直下のコンクリートは、薄水色を示しており、比較的低い温度を示している。近接目視点検で浮きと判断された箇所は、周囲が薄水色であるのに対し、緑色を示している。つまり温度が周囲のコンクリートと比べて明らかに高くなっている。しかし、近接目視点検時に浮きではないと判定された箇所においても同様に周囲と比べて温度が高くなっている箇所も見当たったため、事前情報がなかった場合、浮きでない箇所についても浮きであると誤検出してしまう可能性があることがわかった。

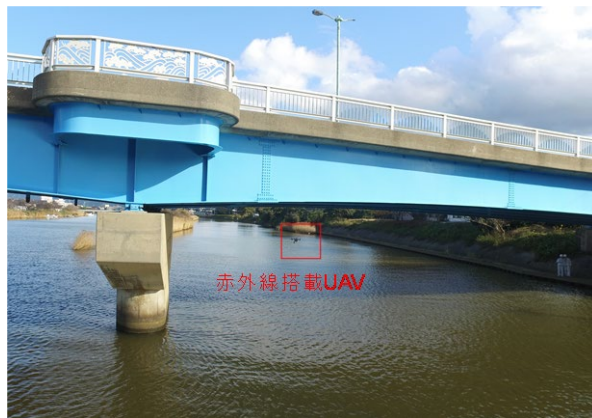
図-4 距離測定 UAV で撮影した赤外線画像の撮影様子

ように計測用の UAV を用いて側面から撮影することで、赤外線カメラを搭載した UAV と点検対象物との距離を計測した。撮影時間は10月の14時50分～15時40分の50分間、撮影距離を変えて撮影を行った。
