S6-6. 東京総合車両センター新検修設備新設工事について

About Tokyo synthesis vehicles center of new maintenance equipment establishment construction
Ryusuke Sekita, Kazuhiro Aigo Harumi Kudo (East Japan Railway Company)

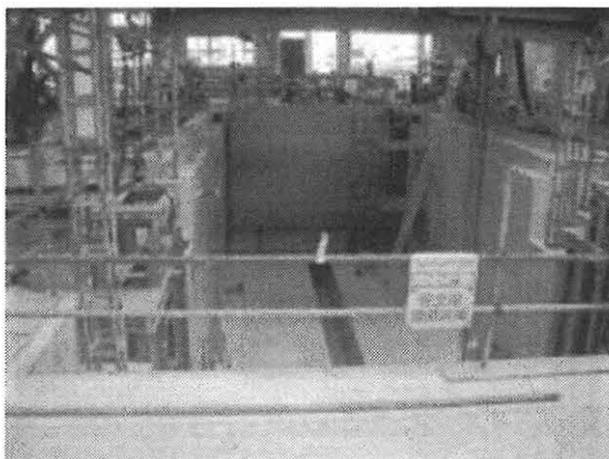
写真 1 台車交換ピット

26 箇所 13 種類ある各種機械ピットの中で、施工上のクリティカルパスになったのが台車交換ピットである。台車交換ピットとは、レールレベルより 5.15m の深ピットであり、検修棟ほぼ中央に位置し、横断地下通路を挟んで 2 箇所存在する。機械設備も数多く入り、レール昇降式

ピットであり、機械側の施工に 4 ヶ月の工期が必要となるため、土木から機械への引渡しは 8 月 1 日が必達であった。

施工上の問題点として、旧保全センターという既設の建屋に近接した施工をしなければならない点があった。旧保全センターは大正時代に建設された建屋であり、近接した掘削による影響が懸念された。そこで、ピット掘削にあたり、土留支保工の検討を行った。当初の設計ではⅡ型シートパイル、中間梁 10 本、腹起し・切梁 3 段 (H-200) で設計されていたが、建屋への影響、クリティカルな工期

の短縮および中間梁が多いことによる掘削作業の困難さ等施工上の問題、コストダウンの観点から再検討を行い、Ⅲ型シートパイル、中間梁3本、腹起し(H-350)・切梁(H-300)2段に変更したことにより、大幅な工期の短縮が図ることができた。また、既設の建屋については、柱の変状を掘削完了時および腹起し設置時に測定したが、最大で3mmの変状となり、ほぼ影響のない施工ができた。また、その他の問題点として、建屋が隣接しているため、他の作業を行うと搬入路が分断されてしまうということがあった。そこで、既設建屋の構造上の検討を行い、壁を抜くことによって、車両搬入口を増設し、他作業との競合を可能にした。

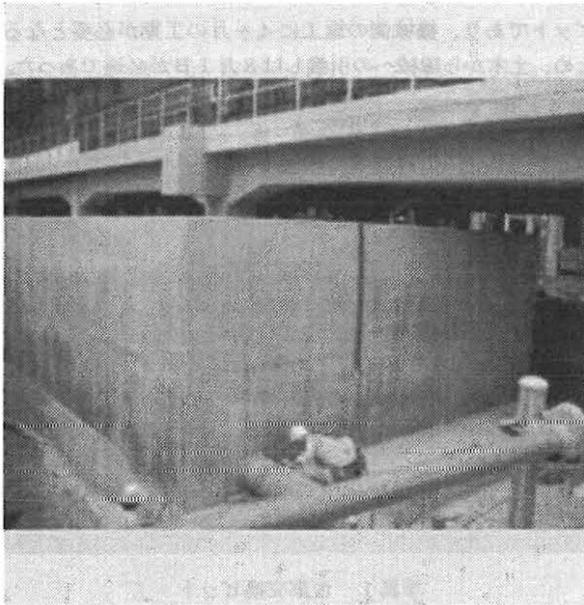
写真2 雨水貯留

新換棟新設により、建屋からの雨水は東京総合車両センター全体の排水計画の一部として整備するべきであった。しかし、既設の排水系統について、竣工図等既存資料が少なく、実際の排水系統や属性情報が把握できていないといった問題があり、全体の排水整備を行うと工期に間に合わないという問題があった。そこで今回は、先行して建屋屋根部の雨水配水について計画・整備を行った。本工事は大規模開発事業であるため、品川区雨水流出抑制施設技術指針に則り、雨水流出抑制施設を設置しなければならない。

検討の結果、本工事では工期を少しでも縮めることを第一に考え、貯留施設新設・排水管布設とその他の工事が同時に行うことで工期を短縮でき、工事費・維持管理費が安価となることからケースAを採用した。また、設置場所についても、高架下のスペースを有効利用したことにより、地上占用の問題も解消することができた。

高架下での雨水貯留槽築造となったが、高架橋のスラブと貯留槽の躯体との離隔が1mほどしかなく、さらに高架橋の梁部では約400mmしか離隔が確保できなかった。また、側壁がちょうど梁下に位置する箇所もあり、コンクリート打設時にはパイプレーターによる締固めが十分にできるかどうか懸念され、また将来的にも地上に露出することより平滑な仕上がりが求められた。そこで今回は、側壁コンクリートに自己充填性を有する高流動コンクリート(2

4-60-20N) を採用して打設した。その結果、施工の省力化が図れ、品質の高い躯体の築造が施工できた。

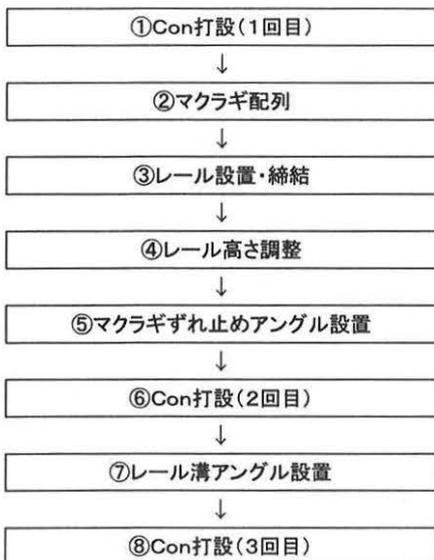
表2 埋込み軌道部施工手順

固定方法としてマクラギによる固定を検討した。他区所で使用済の古PCマクラギを挿入しレールを締結する工法で施工手順を作成した。以下に手順を示す。

以上の手順で行うことにより、当初計画より、コンクリートの打設回数を減らし、工期の短縮につながった。また、レールの仕上がり精度も向上し、品質も向上した。そして、コストダウンを図ることもできた。

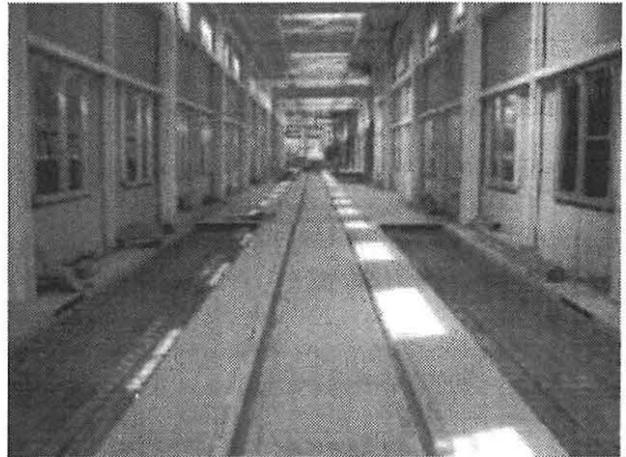
写真3 埋込み軌道部

新設軌道部の道床の種別がバラスト軌道部、コンクリート直結軌道部、コンクリート埋込み軌道部、分岐器部、ピット部の5つに分かれた施工となった。その中でもコンクリート埋込み軌道部は、3つのタイプに細分されている。

当初設計では、レールの下すべてをコンクリートで埋込む設計になっていた。この工法の場合、コンクリート打設時のレールの固定方法が困難であり、固定にも多くの時間を要する可能性があり、打設回数も多くなる。また、打設時にレールが動いてしまう可能性もあり、その後の軌道修正も困難であった。そこで、時間をあまりかけずに容易にしっかりと固定できる施工方法について検討した。

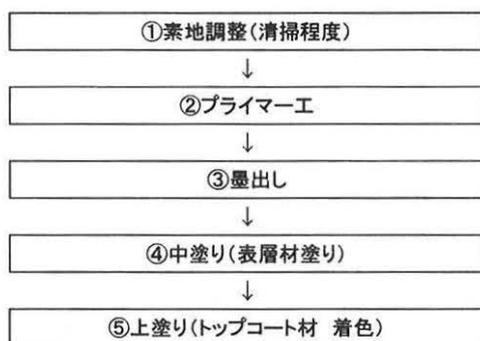
表4 床塗装施工手順

素地調整は、新設土間コンクリートの塗装なので清掃程度でおこなった。下塗り、目地、型枠の工程を省いたことによりさらにスピードアップを図った。

コスト面では①の方が材料費は安くなったが、①の場合、目地材が表面に浮いてきてしまい、②と比べると仕上がりがあまりにも悪く、施工性も良かったため、②を採用した。以下に今回の床塗装の手順を示す。
