制輪子—車輪間のかじり現象の解明と対策

真野 辰哉、松岡 成康、飯島 宏康、長澤 新、宗重 倫典、洞田 貫 紀子、○森川 真人 (西日本旅客鉄道 (株))

The elucidation and countermeasures of scuffing phenomenon which is occurred  
between brake shoes and wheel treads

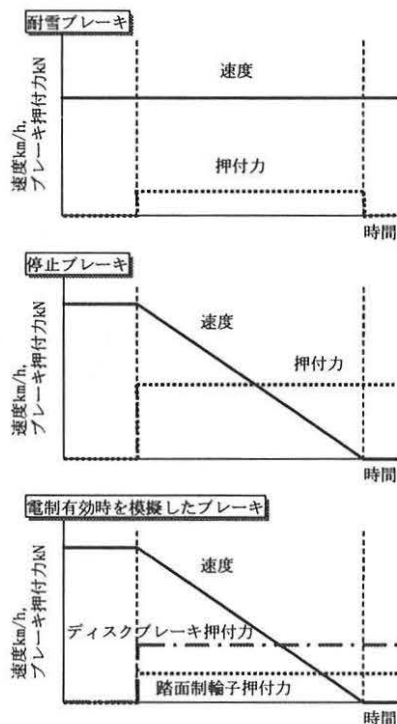
図1 ブレーキパターン

本試験では営業車でのブレーキ条件を再現した。主に下記の(1)~(3)に示すブレーキ種別について、図 1 のブレーキパターンを使用し、散水や異物介入などの外部要因を付加して試験を行った。

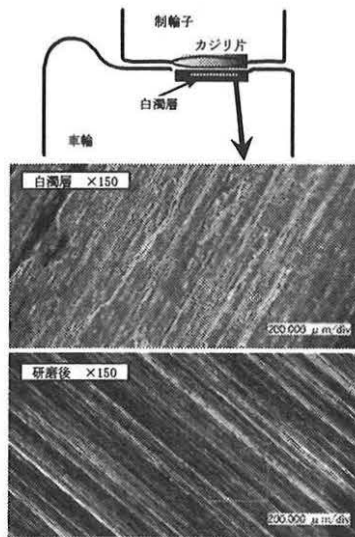
図3 踏面摩耗部の拡大図

図 2 のようにかじり片が大きく成長した試験後の車輪表面を観察すると、成長したかじり片と摺動していた部分は白濁していた。図 3 はかじり片成長後の車輪踏面の形状と白濁した領域の位置関係を示すものである。図中写真は白濁した部分と、制輪子状の研削砥石で研磨した直後の車輪表面それぞれの 150 倍の拡大写真である。両者を比較すると、研磨後の車輪表面は単に線キズが残されているだけで

あるが、かじり片成長後の白濁した部分は表面の凹凸が不連続で膜状に金属が付着しているのが分かる。この部分はミクロ的には付着した金属により無数の凸部が存在するが、マクロ的に見ると図のように白濁した領域は車輪踏面の他の部分と比較するとわずかに窪んでいる。これは、互いに摩擦する車輪表面とかじり片が凝着と凝着部分のせん断破壊を繰り返し、破壊された凝着部分の多くはかじり片側に移着しもう一方の摩擦面である車輪は凝着部分を失い摩耗した結果であり、かじり片成長後の車輪白濁部分は凝着部分の残骸であると推定される。

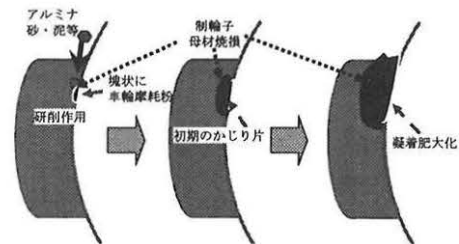
図4 かじり発生メカニズム

以下にかじりの発生メカニズムについて説明する(図4)。

(1) ブレーキ中に砂やアルミナなどの硬質物質が摩擦面に介在し、さらに低押付力、湿潤等の条件が重なった場合

において、硬質物質が車輪を研削することによって生成された車輪の摩耗粉が塊状に堆積し発生する。

(2) 塊状になった車輪摩耗粉(かじり片)は以降のブレーキにおいて車輪との摩擦により凝着を起こし、肥大化するとともにその過程において車輪踏面は急激に摩耗する。

(3) かじり片が塊状に堆積し成長する過程においてかじり片が滞在するための空隙が必要となるが、高温のかじり片が耐熱温度の低い合成制輪子に圧着されることで、合成制輪子表面を焼損しその空隙を確保している。

このかじり発生メカニズムにおいて、外部からの硬質物質の供給がかじり発生前提である。また、合成制輪子は焼結合金制輪子及び铸铁制輪子より耐熱温度が低いため、かじり片滞在のための空隙を与えやすく、かじりが発生しやすいといえる。

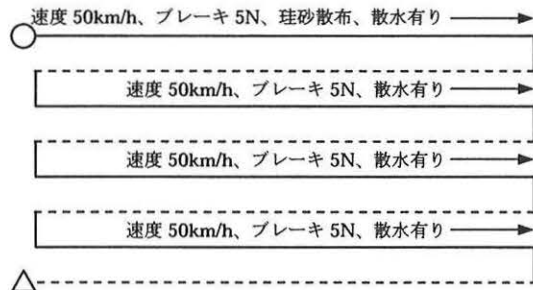
図 6 実施要領 (1 セット)

試験においては、図 6 に示すように構内線 4 往復を 1 セットとし、現行制御及び対策制御それぞれ 1 セットずつ試験を実施した。同一摺動方向にかじりの成長を促すため、上り方向でのみかじり再現試験を実施し、初速 50km/h からブレーキ 5N (電制有り)、散水有り (10 /min) で試験区間を通過した。各セットの最初の上り方向への運転時のみ、進行方向右側レール上に珪砂を散布し、初込め状態時に試験車両がその上を通過するようにブレーキポイントを設定した。下り方向では、ブレーキ時に制輪子摺動面に与える影響を少なくするため、低速 (約 15km/h) で下り方定点まで移動した。なお、各セット終了後、Mc 車の 1、3 位制輪子を取り外し、制輪子表面を存姿、マイクロスコープで観察した。

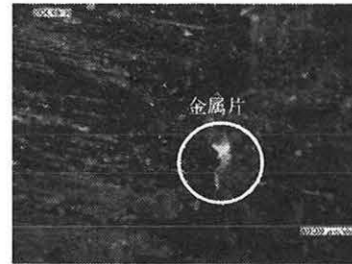
図 8 制輪子上の金属片

現行制御 (初込め有り) による試験終了後の Mc 車第 3 位制輪子表面の外観を図 7 に示す。制輪子表面には小さなかじり痕が見られた。また、摺動方向に白い線状痕が見られ、これは硬質物質が摺動面上を圧力を受けながら移動したためであると考えられる。マイクロスコープによる観察でも制輪子表面に珪砂が多く確認され、鋳鉄ブロックとの境界にはかじり片と思われる金属片も認められた (図 8)。一方、対策制御 (初込め無し) による試験後には、第 1、3 位制輪子ともに、かじりの発生は認められず、マイクロスコープによる観察でも、制輪子表面に珪砂はほとんど見られず、金属片についても確認されなかった。

以上の結果より、かじりについては耐雪ブレーキ使用時期以外でも、硬質物質の介在、湿潤状態という条件の下では、M 車電制有効時の初込め状態により発生する可能性があることが実証された。また、初込めをカットした対策制御は、かじり発生条件の 1 つである低押付力を解消できるだけでなく、レール面上にある硬質物質の制輪子/車輪間への介入に対しても現行制御に比べ有利であり、かじり対策という観点から見ると、有効的であるといえる。
