### S7-1-3

## GPS携帯電話を活用した列車接近警報装置の開発

Developing of the train approach alarm device by the GPS installed mobile phone  
 Masahiro Kawazoe, Member (West Japan Railway Company)  
 Torasaburo Ide, Member (West Japan Railway Company)

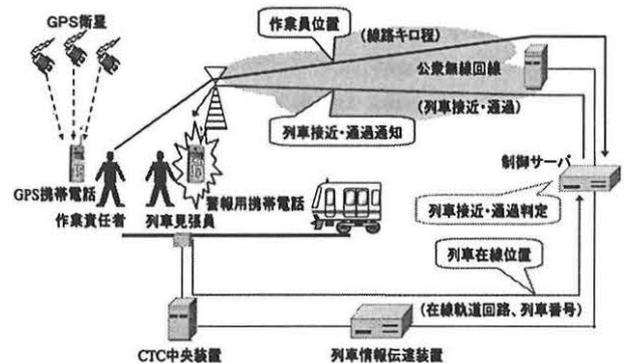
図 1 システム構成

本システムは図 1 に示すとおり、作業員位置を作業責任者が持つ GPS 携帯電話を用いて GPS 測位により取得し、列車在線位置を CTC 中央装置から取得している。

そして、作業員位置および列車在線位置をそれぞれ今回開発した制御サーバに伝達し、制御サーバ内で列車接近および列車通過の判定を行い、作業員位置に列車が接近した場合には、公衆無線回線を通じて列車見張員が持つ警報用携帯電話に列車接近情報を通知し、警報音およびバイブレーションが出力される仕組みとなっている。

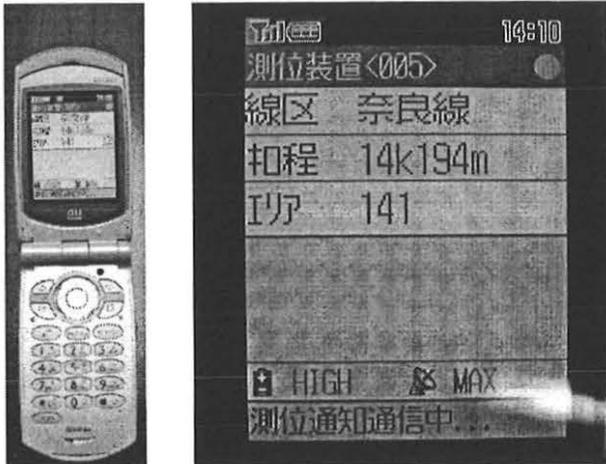
写真1 GPS携帯電話

一方、写真 1 に示すように、線路キロ程情報は GPS 携帯電話に返信され、作業責任者は現在の作業位置を GPS 携帯電話の画面で認識することもできる。

作業責任者が、線路入り前に GPS 携帯電話の電源を投入すると、GPS 衛星から現在地の緯度・経度を自動で取得する。そして、取得した緯度・経度情報は制御サーバに送信され、制御サーバ内で線路キロ程に換算される。さらに、線路キロ程を元にして、100m 単位に区分された作業エリアも算出され、作業員位置が認識される仕組みとした。

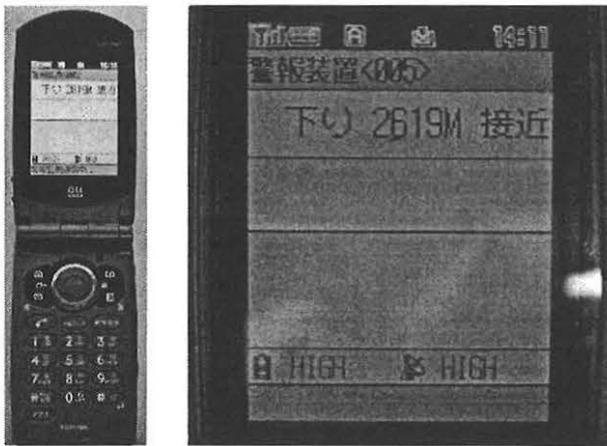
写真 2 警報用携帯電話

制御サーバで列車接近と判定されると、公衆無線回線を通じて警報用携帯電話へ接近情報が伝達される。接近情報を受信した警報用携帯電話は、警報音を発するとともに、バイブレーション機能により、列車見張員に接近を通知する。また、写真 2 に示すように、警報端末画面には接近列車の列車番号および線別(上り、下り)が表示され、接近列車番号の確認も可能とした。

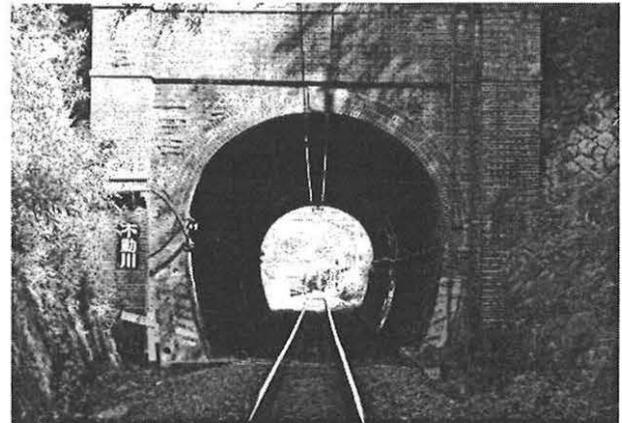
写真 3 GPS 測位不能箇所(トンネル内)

一方、写真 3 および写真 4 に示すような、GPS 測位が不可能なトンネル内や橋上駅舎下については、確実にエラー警報が出力することも確認できた。

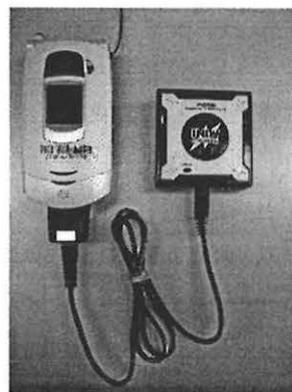
写真5 補助バッテリー

本システム使用時は、ポケット通信による各種情報の伝達、警報音の鳴動、バイブレーションの出力、列車番号や作業キロ程の表示など、ほぼ連続通話状態に等しい稼働状態である。そのため、バッテリーの消耗が激しく、携帯電話単独では90分程度しか使用できない。そこで、現在は電源を外部から供給するために、携帯電話よりやや小型の補助バッテリー(写真5)を接続し、使用時間を延長しているが、所持品が増加するため、補助バッテリーを無くして欲しいとの意見が多かった。

本要望に対しては、長時間使用できる携帯電話として現在開発が行われている燃料電池搭載の携帯電話の適用を検討しており、将来的には補助バッテリーの接続を無くし、携帯電話のみの所持を目指していきたいと考えている。
