## 踏切から線路への誤進入検知装置の開発

○ [電] 竹内 俊裕、[電] 伊藤 昇 (大同信号株式会社)

## Development of Device to Detect False-Entry from Crossing to Railroad

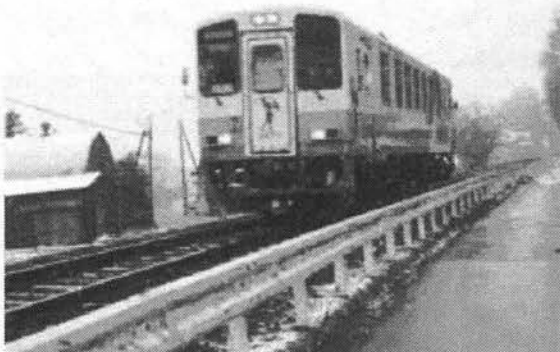
図6 試験列車

本システムを用いて、踏切から線路へ誤進入した自動車の検知および地上から列車への警報出力の機能を確認するため、山形鉄道フラワー長井線の赤湯～荒砥間に現車試験を実施した。試験列車を図6、試験踏切（梨郷～西大塚間の第五梨郷踏切）を図7、機器設置状況を図8に示す。
