1410 コンクリート構造物の部分断面修復に適した小型吹付け工法の開発

Development of spraying method with a small equipment suited for partial repair of concrete structure

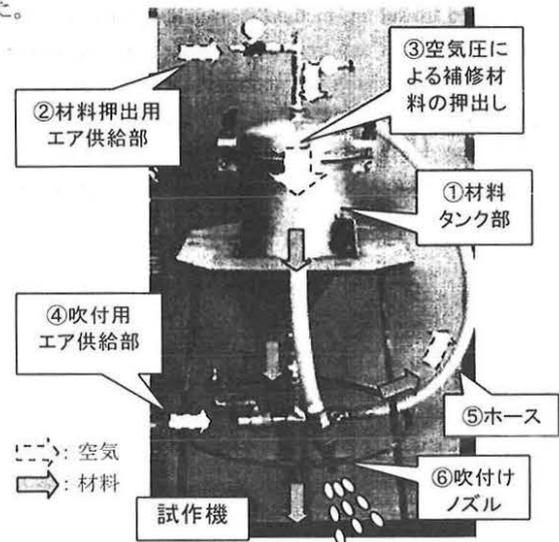
Fig.4 小型吹付け機

Fig.4は今回開発した小型吹付け機である。本機の構成はタンク加圧部、タンク部、吹付けエア供給部、ホース及びノズル部から構成される。使用方法は、Fig.4の①材料タンク部に別途練混ぜた補修材料を1袋投入し、②の材料押出用エア供給部から空気をコンプレッサーより供給し、③空気圧により①タンク部を加圧し補修材料を押出す。加圧した材料は、④吹付け用エア供給部より供給

した空気により、⑤ホースを經由して⑥吹付けノズルより材料を吹付ける。

本機の特徴は、コンプレッサーの空気圧により、材料供給することで従来の吹付け工法で必要であったポンプを省略したことである。そのため、従来の吹付け施工のように大きな電力も必要とせず設備を小型化できる。従来は地上のポンプが、足場上部まで補修材料を圧送するという役割を持っていたが、本機は、部分断面修復で使用する材料は箇所ごとではわずかですむことから、地上から圧送するのではなく高所作業車の中にタンクを入れ、練混ぜた材料をタンク内に入れる方法をとることで大規模な足場を省略できる。(fig.5) また、従来にも部分断面修復を吹付けで行うための取り組みがなされているが、作業員が手で持つ部分が重くなるために実用化されないケースが多く見られた。このため、吹付けノズル部と材料タンク部をホースにより分離することで、作業員が持つ必要のある部分を1kg以下に収め、作業性を向上させた。

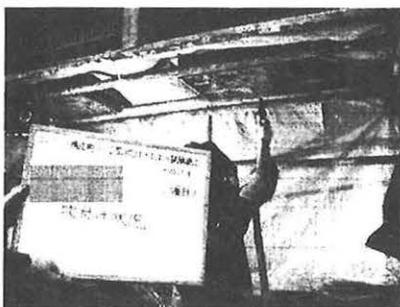
Fig.6 吹付け状況 (室内試験)

模擬供試体に小型吹付け機により吹付けを行っている状況をFig.6に示す。3種類の材料による吹付け作業は多少差があるものの、仕上がりに差は無かった。左官工法は鉄筋裏の擦付け作業が捗らず吹付けに比べかなり作業時間を要した。

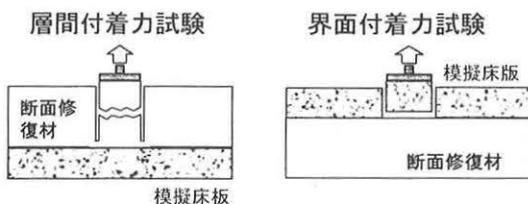
Fig.7 付着力試験方法

付着力試験は、「コンクリート構造物補修の手引き」¹⁾に準じて実施した。層間付着力試験は、Fig.7に示すように、材齢28日に直径70mm(内径68mm)のコアリングを行い、モルタル面の乾燥後、鋼製のアタッチメントをエポキシ接着剤で取り付け、建研式接着力試験器で付着強度を測定した。界面付着力試験は、模擬床版側にあらかじめ設定しておいた界面付着力実地試験コアで、建研式付着力試験を実施した。層間・界面付着力に要求される性能をTable.1に示す通りである。

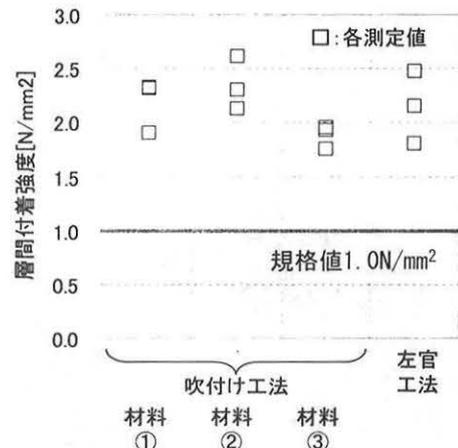
Fig.8 層間付着力試験結果 (室内試験)

付着強度試験結果をFig.8、9に示す。Fig.8より、層間付着強度は、どの材料・工法も各測定値が規格値1.0N/mm²を上回っている事を確認した。界面付着強度も、各測定値(個値)が規格値0.85N/mm²を、平均値が規格値1.0N/mm²を上回っている事を確認した。小型吹付け機による施工で一定の品質を確保できることを室内試験で確認した。

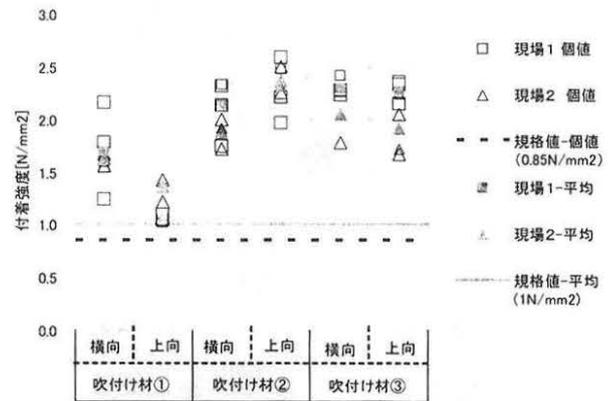
Fig.11 付着力試験結果 (現地試験)

付着力試験結果を Fig.11 に示す。付着力試験はコンクリート構造物補修の手引き¹⁾に準じて実施したが、2現場ともに母材コンクリートの強度が不足していたため、付着強度が規格の $1\text{N}/\text{mm}^2$ を満足しなかった。そこで、付着試験で採取したコアを使用して直接引張試験を実施した。その結果、吹付け材①の上向き施工の測定値が小さかったものの、どの材料も、各測定値(個値)が規格値 $0.85\text{N}/\text{mm}^2$ を、平均値が規格値 $1\text{N}/\text{mm}^2$ を上回っていた。小型吹付け機による施工で一定の品質を確保できたとと言える。
