3409 新幹線車両への着落雪に関する研究

○安田 馨観 [機] 横山 信行 [電] 市原 良和 松本 隆 (東日本旅客鉄道㈱)

Research of snow accretion and drop of Shinkansen Trains

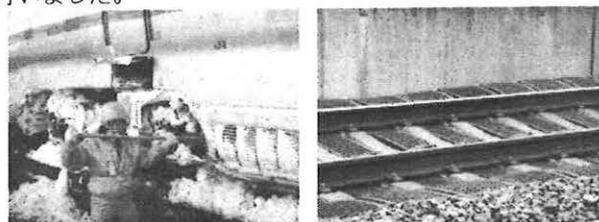
図1 落雪対策の例

冬期間に積雪地域を走行する新幹線車両は、台車付近に付着した雪や氷が高速走行中に落下し、車両の窓ガラス破損やポイント不転換などの被害をもたらすことがあります。これらに対する現在の対策として、停車駅での雪落とし作業やバラストスクリーンの設置などがありますが、十分ではありません(図1)。

雪落とし作業

バラストスクリーン

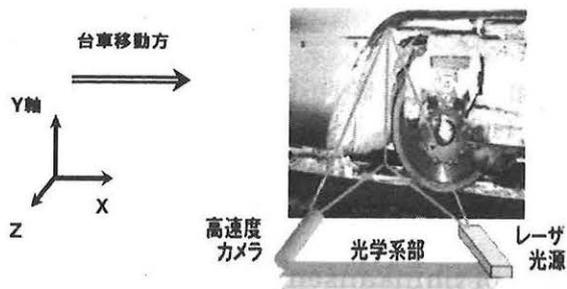
図2 測定原理 (資料提供：鉄道総合技術研究所)

鉄道総合技術研究所で開発された本システムは、光切断法により車両の着雪量を測定し、関係機関に配信するものです。光切断法は、スリット状の光を被写体に照射した時に生じる被写体の形状に対応した反射光(光切断線像)の変形を2次元カメラで撮像することにより、三角測量の原理で被写体形状を捉える手法です。今回はこれを活用して、駅ホーム下にレーザー光源と高速度カメラを設置し、

駅から車両が入出する際に、台車側面及び床下フサギ板部の着雪量を光切断法により測定しました(図2)。

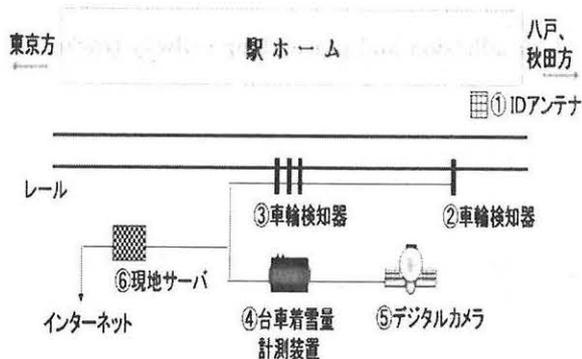
図3 台車着雪量計測システムの全体構成

台車着雪量計測システムは、台車着雪量計測装置、ID 読取装置、車輪検知器、着雪画像収録装置、データサーバーで構成されています。得られた着雪データは、着雪状態を撮影したカメラ画像とともに、インターネットを介して必要箇所に配信します (図3)。

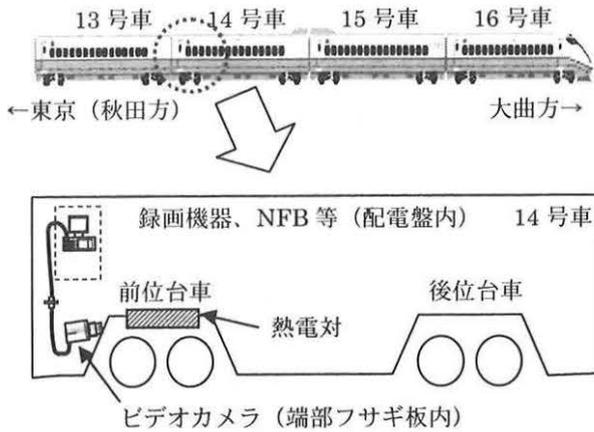
図5 台車上部監視システム

台車上部監視装置設置対象編成を、積雪区間を走行し新幹線区間を最高速度275km/hで走行するE3系としました。E3系の中間付随車である、14号車の東京方端部フサギ板内にCCDデイトカメラを1台設置しました。さらに、14号車室内の運転用配電盤内に画像記録装置等を設置し、走行全区間の台車上部の雪の挙動の画像を取得、保存できるシステムとしました(図5)。

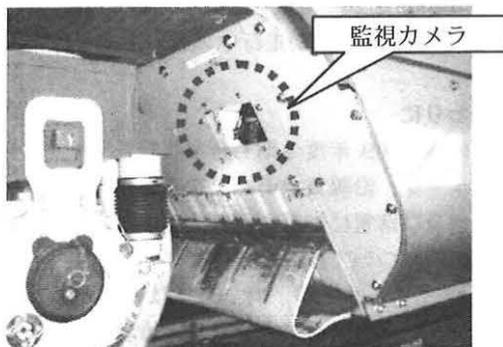
図6 台車上部監視装置(端部フサギ板部)

カメラハウジング内には結露対策としてファン・デフロスタ、低温対策としてヒーターを内蔵させました。また、カメラ前部への着雪防止のため、ハウジング周囲(ハウジング取付金部)にテープヒーターを設置しました。さらに、カメラハウジング周囲の端部フサギ板に棒状ヒーターを設置し、カメラ前部の着雪対策を強化しました。

ハウジングカバーガラス表面の汚損対策として、ハウジング外部には小型ワイパーを設置しました。ワイパーは電源ラインにタイマーを設け、間欠動作させました。また、小型ワイパーの脱落防止対策として、動作に支障が無いよう、カメラハウジングと小型ワイパーをチェーンで繋ぐ構造としました(図6)。

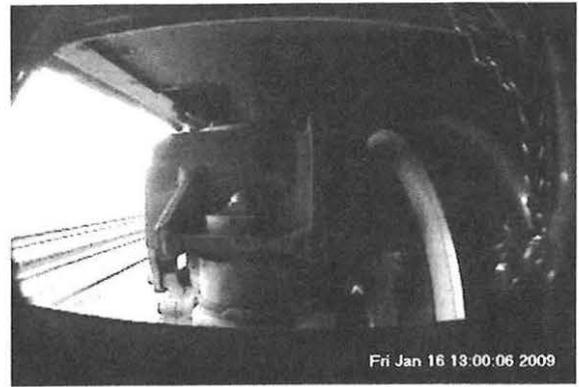
図7 台車上部映像

監視カメラは広角レンズを用いることにより、明り区間においてはカメラに左右方向 90° 、上下方向 70° の画角を持たせました。暗闇区間においては赤外線照射により、上下左右方向に 30° の画角を持たせました。画像範囲はカメラ取付部において前後方向に移動させて調整できる構造としました(図7)。

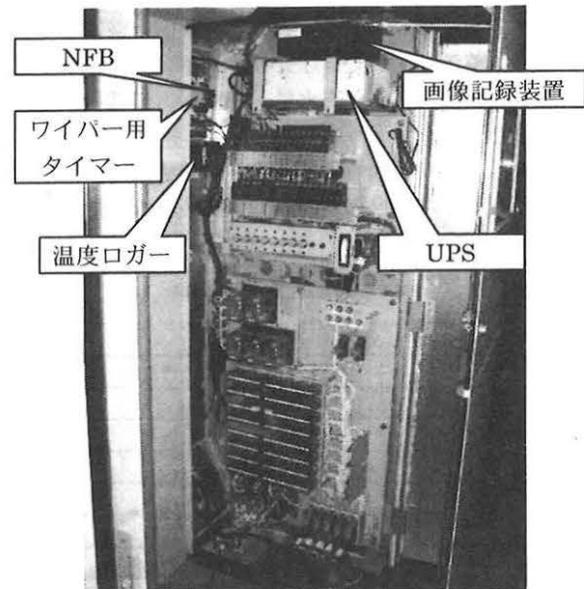
図8 運転用配電盤内機器仮設状況

画像記録装置等については、客室内運転用配電盤の中に設置しました。走行中に瞬停が発生した場合は、映像記録媒体に問題が発生する可能性があるため、瞬停対策として無停電電源装置(UPS)を設置しました。

画像記録装置は耐震性、耐衝撃性、温度耐久性に優れ、バス、列車でも実績があるものを使用しました。本品は車両の加圧と同時に自動で録画を開始(復電時録画機能)することで、走行全区間の台車上部の状況を記録できるようにしました。また、記録媒体に外付ハードディスクを用い、パソコンを接続することなくハードディスクを交換することで、録画した画像データを短時間で収集できるようにしました(図8)。

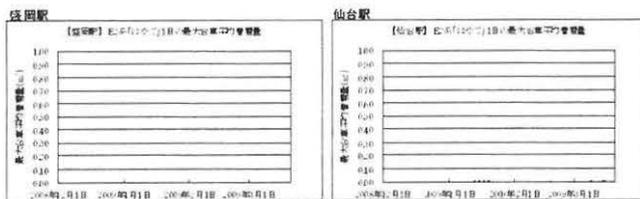
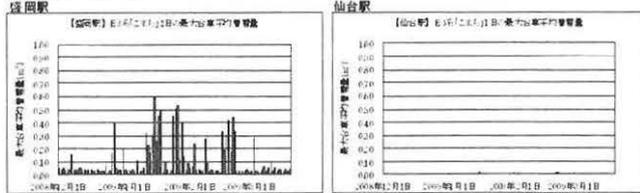
図9 「はやて」及び「こまち」の一日の最大台車平均着雪量（2008年度冬期）

盛岡駅においては八戸から到着する「はやて」と、在来線区間から乗り入れる「こまち」の台車着雪量と着雪状況を把握しました。仙台駅においては盛岡駅から新幹線区間を高速走行してきた、「はやて」と「こまち」の台車着雪量と着雪状況を把握しました。「はやて」は盛岡駅と仙台駅到着時ともに、台車への着雪はほとんどありませんでした。

「こまち」については、盛岡駅到着時の台車着雪量が多い日がありますが、仙台駅到着時の台車着雪量はほとんどありませんでした（図9）。

OE2系新幹線「はやて」

OE3系新幹線「こまち」

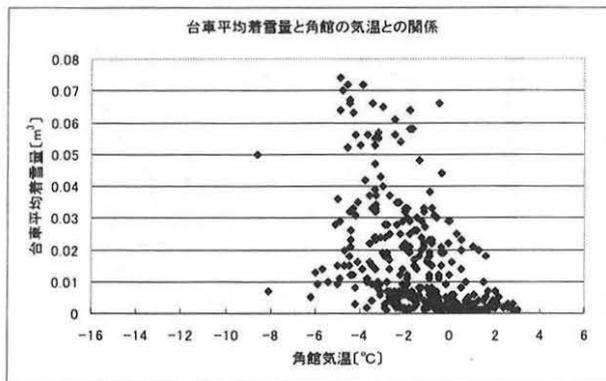
図10 「こまち」の盛岡駅到着時の台車平均着雪量と角館の気温との関係（2008年度冬期）

「こまち」盛岡駅到着時の台車平均着雪量は、田沢湖線沿線の気温との相関が最も高いことが分かりました（図10）。

盛岡駅到着時の台車周囲への着雪が多かった「こまち」について、盛岡駅到着までに走行する秋田～盛岡間の在来線区間の気象データ（気象庁発表）を用いて、台車着雪量と沿線気象状況（気温、降水量、降雪量、積雪量）との関連を分析しました。

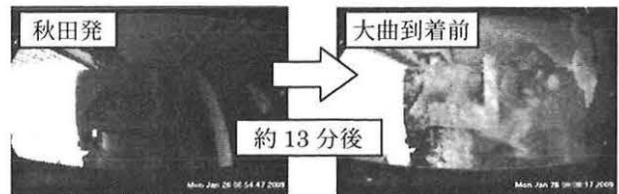
図11 在来線区間走行中の台車着雪状況

走行時に少量の降雪がありかつ積雪がある状況下において、車輪に付着した雪が車輪の回転により巻き上げられることにより、台車への着雪が短時間で進行する状況を把握しました。また、在来線区間内で台車に付着する雪は、着雪と落雪を繰り返していることを把握しました（図11）。

秋田観測所の気象データ 天候：雪、気温：0.2【℃】、降水量：1【mm】、降雪量2【mm】、積雪25【cm】（2009.1.26 こまち10号 秋田～大曲間）

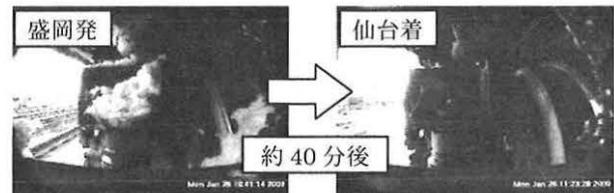
図12 新幹線区間走行中の台車上部の融雪状況

盛岡駅到着時に台車上部への着雪を確認した列車について、高速走行する新幹線区間において台車上部に付着した雪がどのような挙動を示すか観察しました。明り区間を走行中の台車上部の着雪はゆっくりと融けますが、連続する長大トンネル区間通過中においては、台車上部の融雪は急激に進行することを確認しました。また、試験期間中、台車上部からの落雪は観測されませんでした（図12）。

（2009.1.26 こまち10号 盛岡～仙台間）
