秋田新幹線「こまち」の着落雪に関する研究

○安田 馨観 [機] 横山 信行 横倉 晃 [電] 市原 良和 (東日本旅客鉄道株)

Research of snow accretion and drop of Akita Shinkansen [Komachi] Trains

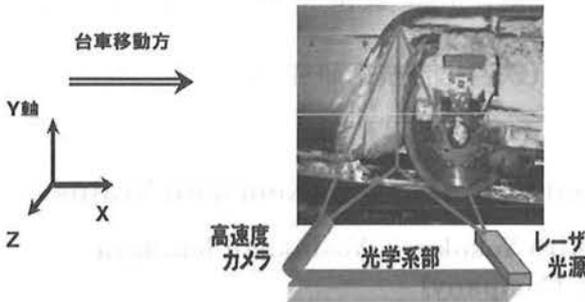
図 1 測定原理 (資料提供: 鉄道総合技術研究所)

鉄道総合技術研究所で開発された本システム¹⁾は、光切断法により車両の着雪量を測定し、関係機関に配信するものです。光切断法は、スリット状の光を被写体に照射した時に生じる被写体の形状に対応した反射光（光切断線像）の変形を 2 次元カメラで撮像することにより、三角測量の

原理で被写体形状を捉える手法です。今回はこれを活用して、駅ホーム下にレーザー光源と高速度カメラを設置し、駅から車両が入出する際に、台車側面及び床下フサギ板部の着雪量を光切断法により測定します (図 1)。

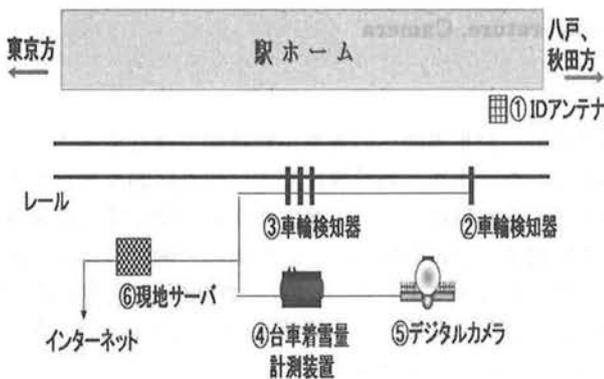
図 2 台車着雪量計測システムの全体構成

2008 年度と同様に台車着雪量計測システム構成は、台車着雪量計測装置、ID 読取装置、車輪検知器、着雪画像収録装置、データサーバーで構成されています。得られた着雪データは、着雪状態を撮影したカメラ画像とともに、インターネットを介して必要箇所に配信します (図 2)。

(システム設置例)

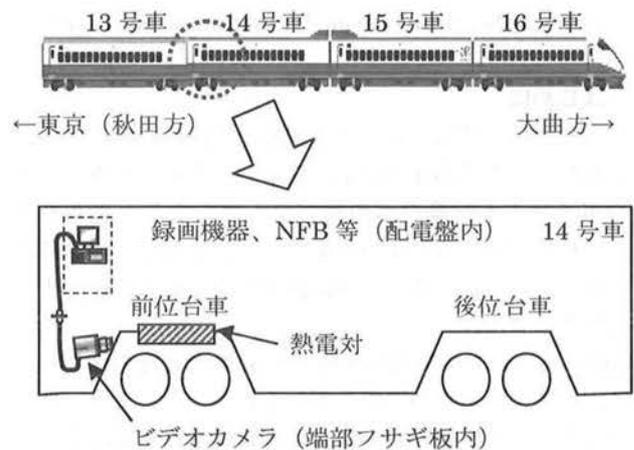
図 4 台車上部監視システム

2008 年度と同様に台車上部監視装置設置対象編成を、積雪区間を走行し新幹線区間を最高速度 275km/h で走行する E3 系としました。E3 系の中間付随車である、14 号車の東京方端部フサギ板内に CCD デイナイトカメラを 1 台設置しました。さらに、14 号車室内の運転用配電盤内に画像記録装置等を設置し、走行全区間の台車上部の雪の挙動の画像を取得、保存できるシステムとなっています (図 4)。

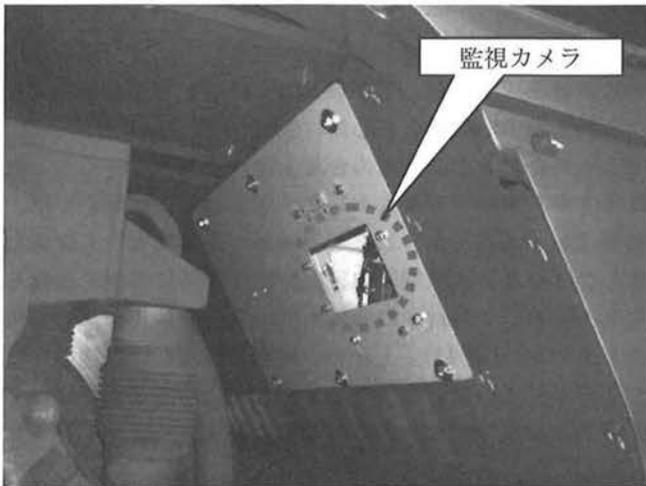
図 5 台車上部監視装置 (端部フサギ板部)

前年度冬期と同様に、車両床下に設置する監視カメラの着雪及び汚損対策への対策として、監視カメラをカメラハウジングに納めました。

また、カメラハウジング前部への着雪防止対策として、カメラハウジング周囲にテープヒーターを設置しました。カメラ前部の着雪対策を強化するための棒状ヒーターについては、監視カメラ周囲に配置を変更した上で、端部フサギ板に設置しました (図 5)。

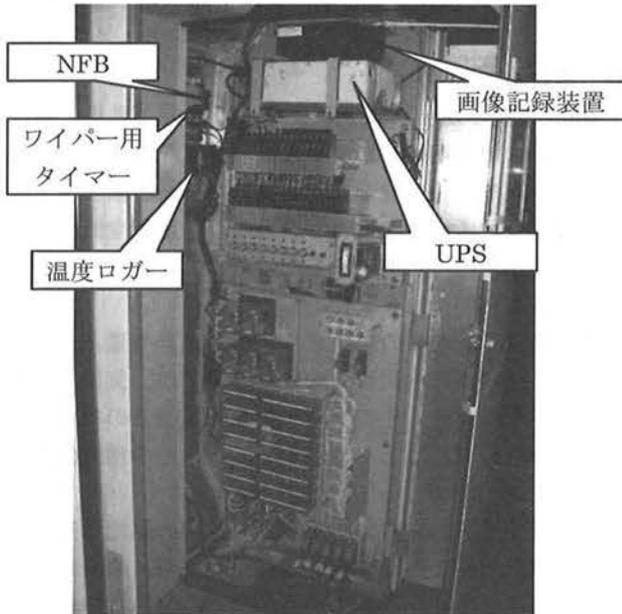
図 6 運転用配電盤内機器仮設状況

客室内のシステムについても、2008年度に使用実績のある画像記録装置、無停電電源装置(UPS)等を客室内運転用配電盤の中に設置しました(図6)。

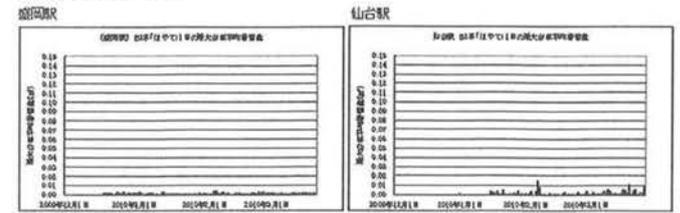
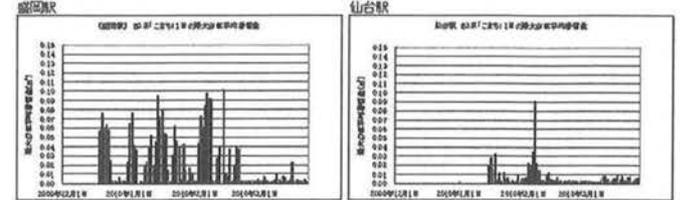
図 7 「はやて」及び「こまち」の一日の最大台車平均着雪量(2009年度冬期)

2008年度に続き2009年度も盛岡駅においては八戸から到着する「はやて」と、在来線区間から乗り入れる「こまち」の台車着雪量と着雪状況を把握しました。また、同様に仙台駅でも盛岡駅から新幹線区間を高速走行してきた、「はやて」と「こまち」の台車着雪量と着雪状況を把握しました。2009年度も2008年度同様「はやて」は盛岡駅と仙台駅到着時に、台車周囲への着雪はほとんどありませんでした。「こまち」についても盛岡駅到着時の台車着雪量が多い日があるが仙台駅到着時では着雪はほとんどないという同様の結果となりました(図7)。

○E2系新幹線「はやて」

○E3系新幹線「こまち」

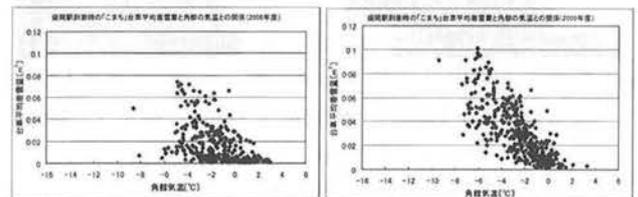
図 8 2008年度冬期(左)と2009年度冬期(右)の「こまち」の盛岡駅到着時の台車平均着雪量と角館の気温との関係

2008年度と同様に盛岡駅到着時の「こまち」台車平均着雪量は、気象データの中では気温との相関が最も高く、そのうち角館の気温との相関が最も高いという結果になりました。2008年度冬期の角館の気温と、盛岡駅到着時の台車平均着雪量と気温との相関係数は-0.50でしたが、2009年度は-0.75と2008年度冬期よりも相関は高くなりました(図8)。2009年度は雪の量が2008年度よりも多かったためと考えられます。

- (1) 盛岡駅到着時の「こまち」の台車着雪量と、走行する田沢湖線沿線の気象状況の中では、気温との相関が最も高く、その中でも角館の気温との相関が最も高いということが分かりました。その相関係数は-0.75でした。
- (2) 「こまち」走行時の田沢湖線沿線の気温と降水量を組み合わせ、盛岡駅到着時の「こまち」の台車平均着雪量と最も相関の高い値を求める計算式を作成しました。その結果、台車平均着雪量と、この式による値との相関係数は0.79になり、角館の気温のみとの相関係数よりも高くなることを確認しました。
- (3) 走行時に線路付近に積雪がある状況下において起きる車輪に付着した雪の巻き上げは、外気温の違いにより、台車周囲へ飛散する場合と、台車上部へ堆積する場合があります。

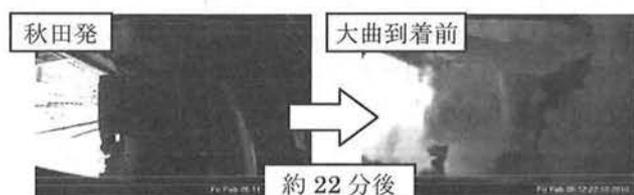
図9 在来線区間走行中の台車着雪状況

走行時に線路付近に積雪がある状況下において、台車への着雪が短時間で進行する状況を把握しました。走行時の沿線の気温が低い場合は、車輪から巻き上げた雪が台車周囲へ飛散する機会が多いこと(図9)、沿線の気温が高い場合は、車輪から巻き上げた雪が台車周囲に飛散せず、台車上部へ堆積する機会が多いことが分かりました(図10)。また、上り「こまち」の在来線区間では、台車に付着する雪が、着雪と落雪を繰り返していることが分かりました。

秋田観測所の気象データ 天候：雪、気温：-2.9【°C】、降水量：1.5【mm】、降雪量1【cm】、積雪17【cm】

(2010.2.5 こまち16号 秋田～大曲間)

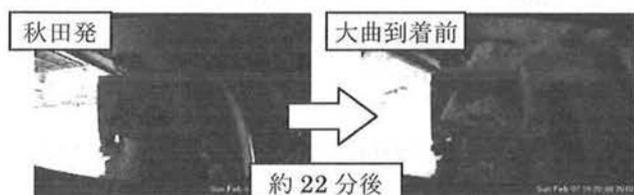
図10 在来線区間走行中の台車着雪状況

秋田観測所の気象データ 天候：雪、気温：1.4【°C】、降水量：0【mm】、降雪量1【cm】、積雪17【cm】

(2010.2.7 こまち26号 秋田～大曲間)

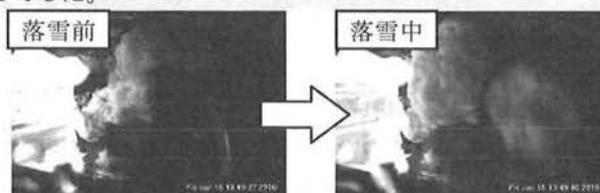
図11 新幹線区間走行中の台車上部からの落雪状況

盛岡駅到着時に着雪を確認した列車について、高速走行する新幹線区間において台車上部に付着した雪がどのような挙動を示すか観察しました。2008年度の結果と同様に、明り区間を走行中の列車の台車上部の着雪はゆっくりと融けますが、連続する長大トンネル区間通過中においては、融雪は急激に進行することを2009年度の映像でも確認しました。また、試験期間中、盛岡駅到着時に着雪を確認した3本において走行中の台車上部からの小規模な落雪を観測しました。(図11)。しかし、落雪と走行中の沿線の気温や各種条件との関連を分析しましたが、落雪を引き起こす直接的な要素や気象条件との関連を見出すことはできませんでした。

(2009.1.15 こまち16号 盛岡～仙台間)
