プローブシステムを用いた軌道保守のモニタリング

Condition monitoring of Railway Track Maintenance Using Probe System

This paper describes the development and the verification of the "probe system" which estimates the track conditions without sensors on bogie. To detect the track conditions from the data which can be observed in the interior of a service vehicle, two methods have been proposed: the method to detect track irregularities using RMS of the lateral/vertical accelerations and the rolling of the vehicle body, and the method to detect rail corrugations from the interior noise using the windowed Furrier transform. The developed system has been installed onto the cab of a service vehicle to carry out a field test for the validation of the system. The results of comparison with the track maintenance show that the probe system can evaluate the effect of the track maintenance.

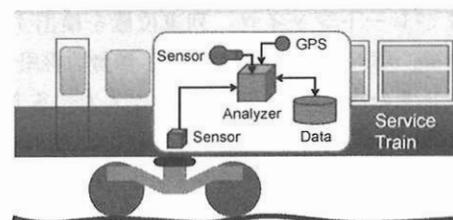
Fig.1 Probe Vehicle System

このような問題に対して、簡便な方法により軌道状態の常時監視と診断が可能になれば、適切な保全時期、保全内容の計画によって、より確実な予防保全の実現が期待できる。常時監視を実現する一つの方法として、営業車両に安価な汎用センサを付加し、営業運転を行いながら軌道の状態診断を行う方法が考えられる(図1)。このようなシステムをプローブシステム¹⁾²⁾と呼ぶ。このプローブシステムが実現すれば、状態監視にもとづく新しい保安形態を確立できると考えられる。

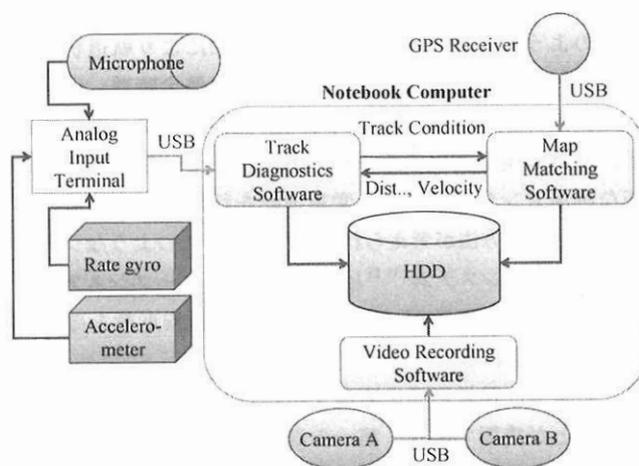
Fig.2 Configuration of Probe System

図 2 にプローブシステムの構成図を示す。波状摩耗を検出するための騒音計、軌道変位を検出するための加速度センサおよびレートジャイロ、列車位置を検出するための GPS 受信機、解析用のコンピュータ、映像取得用 Web カメラ、各センサの信号をコンピュータに入力するアナログ入力ターミナルで構成される⁶⁾。

プローブシステムには 3 つのソフトウェアが搭載され、以下の機能を有している。1 つ目は軌道異常検出ソフトによる軌道の状態監視機能で、各センサからの信号に信号処理を行い、現在の軌道状態を表示、記録する。2 つ目は位置推定・マップ表示ソフトによる列車位置の特定機能で、GPS 受信機による位置情報にもとづいて路線上の列車位置を求め、地図上に現在位置を逐次表示を行う。3 つめは映像記録ソフトによる映像記録機能で、設置された Web カメラより車両前方映像や運転士の運転メーター等の記録が可能である。各ソフトウェアのデータは、ハードディスクドライブに記録され、オフラインにより解析することができる。

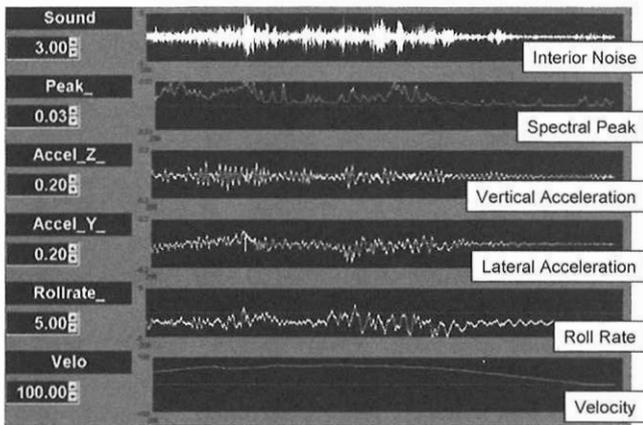
Fig.3 Real Time Monitoring of Track Condition

図 3 に軌道異常検出ソフトの表示画面を示す。軌道異常検出ソフトは、各センサからの入力信号を信号処理することにより軌道状態を逐次推定、表示を行う。また、位置推定・マップ表示ソフトによる位置情報を用いて列車速度を算出、補正する。GPS の測位情報は、1 秒間隔で得られるため、その間の位置を、速度 $v(t)$ の積分値を用いて推定する。時刻 $t = t_g$ で GPS により求めた距離 $x(t_g)$ から現在時刻 $t = t_c$ の距離 $x(t_c)$ を次式より求める。

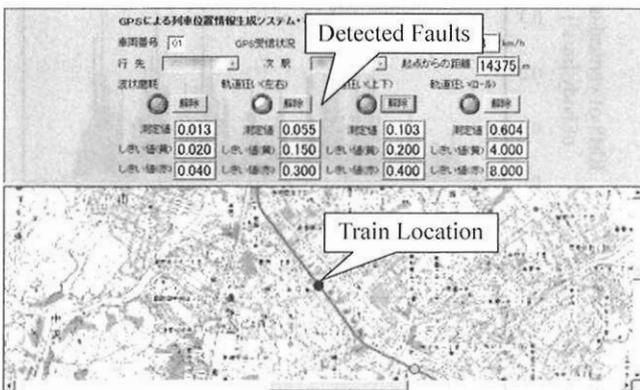
Fig.4 Real Time Fault Detection of Track

図 4 に位置推定・マップ表示ソフトの表示画面を示す。位置推定・マップ表示ソフトは、GPS 受信機による位置情報にもとづいて路線上の列車位置を求め、軌道異常検出ソフトより軌道状態を受取り、軌道に異常が発見された場合は、画面の地図上で異常箇所の記録、表示を行う。

GPS による測位データは誤差を生じるため、マップマッチング補正を行う。あらかじめ路線形状のデータを作成しておき、GPS の測位座標から直近の路線上に補正する。補正した座標を、路線の基点からの距離に換算する。

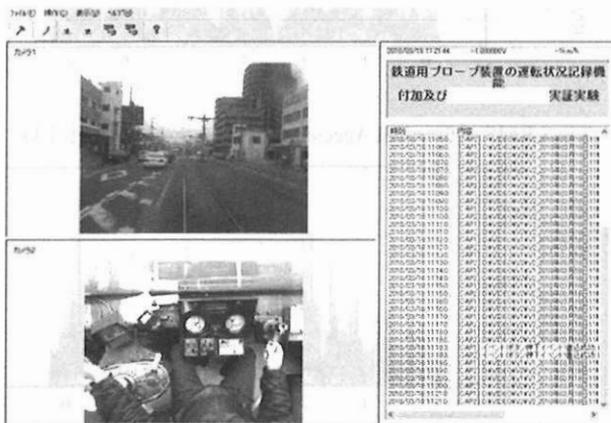
Fig.5 Video Recording Software

図 5 に映像記録ソフトの表示画面を示す。映像記録方法は、1 分間の映像データを 1 ファイルとし、指定フォルダに断続的に記録する方式とする。

前方映像を取得することによって、軌道異常が発生している地点が明確となり、保守作業の効率化に繋がる。また、運転台の操作状況を撮影、画像解析を行う事でノッチ操作状況や、架線電圧といった各種メーター情報を取得する⁷⁾など、運転状況記録装置記録装置の一部機能を、プローブシステムで受け持つことが期待される⁸⁾。

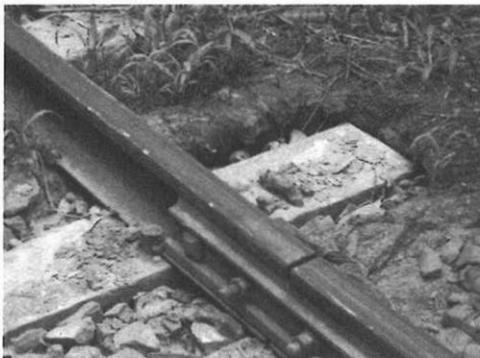
Fig.6 Loose Sleeper

構築したプローブシステムを営業車両の運転台の近くに設置、GPS 受信機を窓枠に固定して営業路線を走行する。走行試験の初期段階において、車体上下加速度 RMS 値の著大な区間に立ち入り調査を行ったところ、図 6 に示すような浮き枕木の発生が確認された。このような浮き枕木を放置すると、車両が通過する際レールの沈下によりたわみが発生し、輪重変動が大きくなるなど、安全上大きな問題が発生する。そのため、特に大きな RMS 値が検出された区間については、事業者の協力の下、適宜軌道保守を行い、その前後でのプローブデータを収集した。

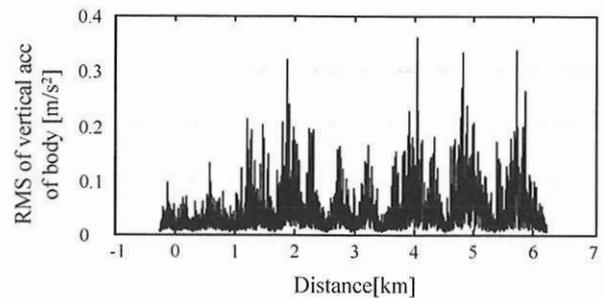
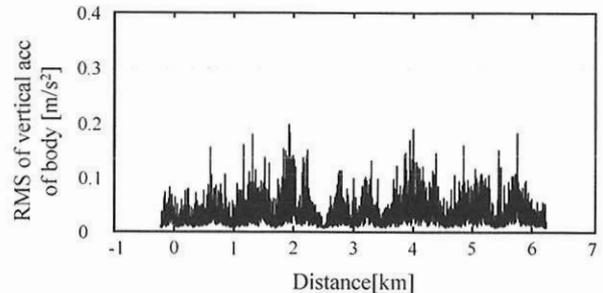
Fig.7 RMS of Vertical Acceleration of Body (2009/12/12)

Fig.8 RMS of Vertical Acceleration of Body (2010/1/13)

2010 年 1 月初旬にマルチプルタイタンパ (以下マルタイと略記) による軌道全線の保守作業が行われた。その軌道保守の前 (2009 年 12 月) と後 (2010 年 1 月) に行われた走行試験の車体上下加速度 RMS 値の結果を図 7, 8 に示す。RMS 値が高いほど軌道の状態が悪化していることを表す。マルタイによる保守後は全体的に RMS 値の減少が確認された。特に 0.3m/s^2 を超える要注意区間では、軒並み RMS 値が 0.2m/s^2 を下回り、軌道状態が改善されたことがわかる。マルタイによる軌道保守の半年後に行われた走行試験の上下加速度 RMS 値の結果を図 9 に示す。一般的に軌道保守を行った後の半年間は、軌道状態が安定しないことが知られている。RMS 値を比較すると、若干値が減少した区間もあるが、ほぼマルタイによる軌道保守前のレベルまで戻ってしまっていることが確認された。

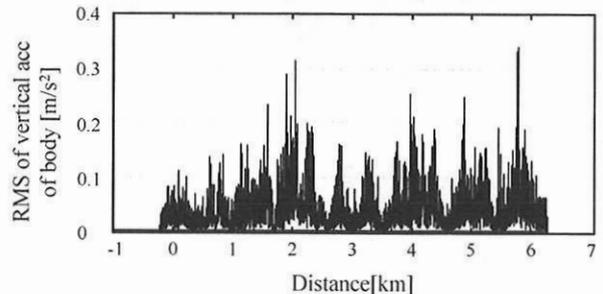
Fig.9 RMS of Vertical Acceleration of Body (2010/7/28)

軌道状態が半年で軌道保守前の状態に戻った原因として、保守区間が全線と長区間であったため、碎石の補充が均一的になり、RMS 値の高い要注意区間において、碎石の補充が不十分であった可能性が考えられる。

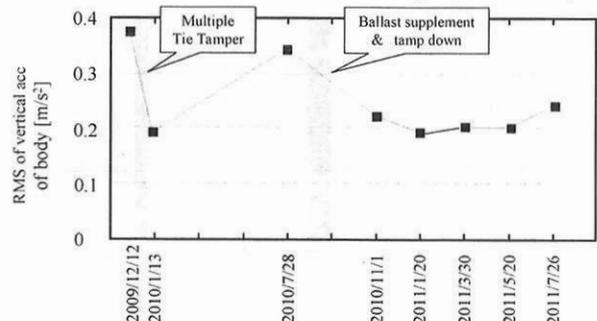
Fig.10 Transition of the Maximum Value of RMS (5.7km)

特に RMS 値の戻り幅の大きかった 5.7km 地点について、RMS 値の推移を図 10 に示す。マルチの実施後と比べると、集中的に保守を行った結果、RMS 値が急増せず、半年を過ぎても安定していることがわかる。
