## 防風柵による風速の低減効果の評価

○ [土] 荒木 啓司 [土] 種本 勝二 (鉄道総研) [土] 三須 弥生 (JR 東日本)

## Evaluation of wind break fence effect

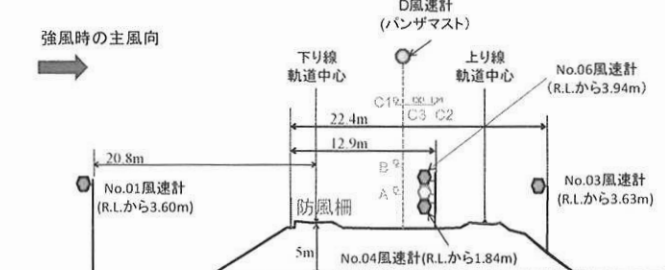
図 4 防風柵による風速の低減効果の比較検証に用いた風観測サイトの盛土断面と風速計配置

防風柵による風速の低減効果を評価するにあたり、風観測サイトに配置された 19 台の風速計から、4 台の風速計（No.01, No.04, No.06, No.03）を解析対象として選定した（図 4）。これら 4 台を選定した理由は、①後述する風洞試験での風速測定点と互いに近い位置にあること、②風観測サイトにて風速計がほぼ同一断面上に位置していること、の 2 点である。

抽出した強風事例の主風向では、図 4 に示した No.01 風速計が防風柵や盛土の影響を受けない防風柵風上側に、線間の No.04, No.06 風速計、上り線のり肩の No.03 風速計がそれぞれ防風柵風下側に位置することになる。そこで、防風柵風上側の No.01 風速計の 10 分間平均風速を分母とした No.04 風速計、No.06 風速計（ともに線間）および No.03 風速計（上り線のり肩）の 10 分間平均風速の比（平均風速比）、および各風速計の乱れの強さ（風速の標準偏差を 10 分間平均風速で除したものを）を求めた。その結果を表 1 に示す。防風柵に対してほぼ直角の風の場合、防風柵の風上側（No.01 風速計）を基準とした平均風速比は、0.29（No.04 風速計、線間の R.L.から 1.8m の高さ）、0.61（No.06 風速計、線間の R.L.から 3.9m の高さ）0.74（No.03 風速計、上り線側の R.L.からの 3.6m の高さ）となった。また、各風速計位置での乱れの強さは、0.54（No.04 風速計）、0.47（No.06 風速計）および 0.44（No.03 風速計）となった。R.L.からの高さが低いほど、また防風柵からの離れが小さいほど、平均風速比が小さい傾向がみられた。また、線間や風下側の上り線のり肩部で乱れの強さは、防風柵の風上側（No.01 風速計）に比較して 2 倍あるいはそれ以上に増大する傾向が確認された。

的には、D 風速計にて 10 分間平均風速が 10m/s 以上かつ 10 分間平均風向が 275 度±5 度（防風柵に直交する風向±5 度）の風向風速データが得られた時に、これと同時に時刻における 4 台風速計（図 4）の 10 分平均風速データを強風事

風洞試験による風速測定結果のうち、線路方位を 0 度とした風向角 270 度（現地風観測での風向 275 度に相当する）における試験ケースにて、図 4 に示した風観測サイトの風速計位置（No.01, No.04, No.06 及び No.03）に対応する風速測定点（A8, C5, C9 および D8）での結果（A8 の平均風速を分母とした各測定点での平均風速比および各測定点での乱れの強さ）を表 2 に示す。防風柵の風上側（A8）を基準とした平均風速比および乱れの強さは、それぞれ 0.39 および 0.49（C5）、0.62 および 0.44（C9）、0.67 および 0.43（D8）となった。R.L.からの高さが低い C5 測定点にて、平均風速比が小さい傾向が確認された。また、R.L.からの高さはほぼ同じで防風柵からの離れが異なる C9 および D8 測定点では、平均風速比、乱れの強さともに大きな差異はなかった。
