逸脱防止ガードの開発

Development of the vehicle guide device after derailment

○ Masanobu Kusuda, Yoshinobu Yamaguchi, (West Japan Railway Company)

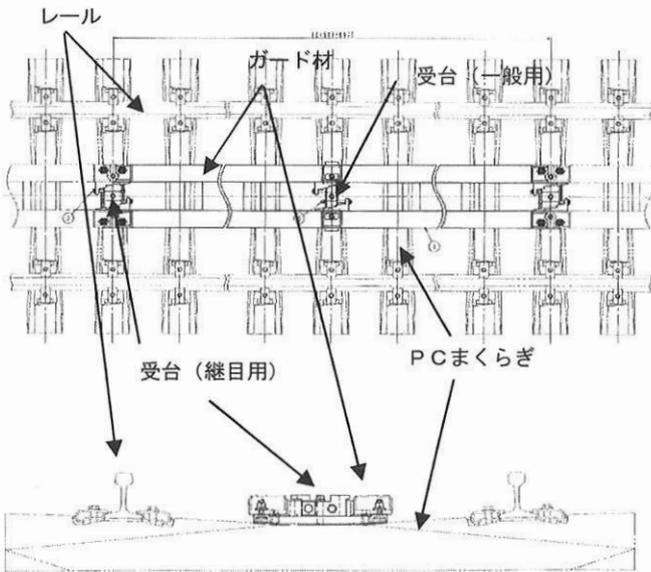
ガードの具体的構造については、既存の軌道構造を変更することなく比較的容易に設置でき、汎用性の高い部材を用いることにより経済的な構造とすることとした。開発したガードを図1に示す。

- ・ 軌間内に設けたガード材により脱線車輪を誘導する構造としている。
- ・ ガード材は左車輪用、右車輪用のものを梯子状に一体化することにより、高い剛性を確保している。
- ・ ガードとまくらぎの固定方法については、既設のまくらぎ中央部に設けられたアンカーインサート3本²⁾と受台とを固定し、受台とガード材はくさびとボルトを用いて固定している。
- ・ ガードは一体をまくらぎ3本に固定することにより、脱落等に対する安全性を向上している。
- ・ ガードのまくらぎへの固定間隔はガード材の取り付け作業性および強度を考慮しまくらぎ6本おきとしている。

図1 開発したガード

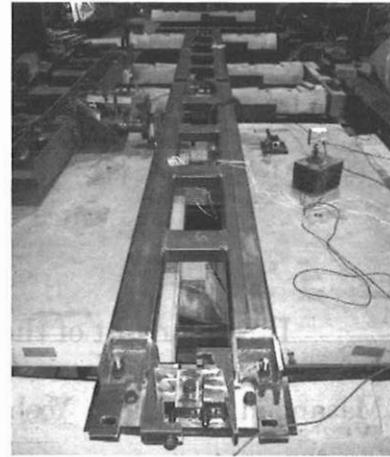
水平方向力に対する強度確認は図2に示すとおり、ガード1体を所定間隔でまくらぎ3本に固定したのに対し、油圧ジャッキにより静的荷重を加えることにより行った。

図2 試験実施状況

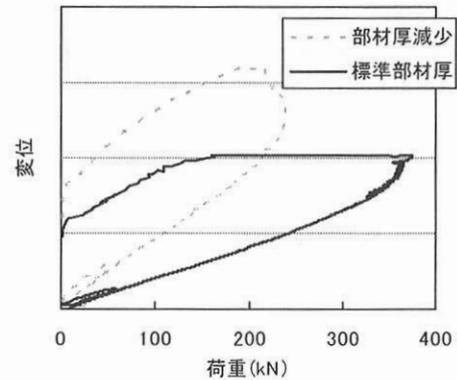
ガード材には標準の部材厚のものと、長期使用に伴う部材厚の減少を考慮したのものを用いた。試験結果は図3に示すとおりで、いずれも 200kN 程度までは弾性的挙動を示しており、強度上問題ないことを確認した。

図3 水平方向力に対する強度確認結果

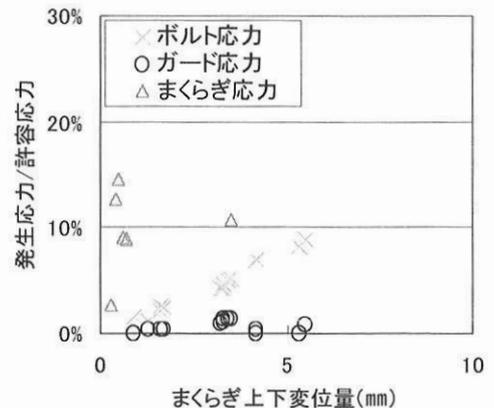
ガードは1体あたりまくらぎ3本に固定されているため、ガードを固定しているまくらぎ付近(以下、「固定部」という。)の道床バラストの支持状態が不均一となっている場合、ガード材、PCまくらぎおよびこれらを接続するボルトに対する負荷が大きくなると考えられる。そこで、固定部を浮きまくらぎ状態とした軌道上に保守用車を通過させ、ガード材、PCまくらぎ(中央断面上部)およびボルトの応力を確認した。

試験結果を図4に示す。ここで、許容応力は、ボルトと

図4 試験結果

ガードについては疲労限度，まくらぎについてはフルプレストレスに収まる限度としている。

この結果より，ガード材が固定されているPCまくらぎ付近が不均一な支持状態となっている場合においても，各部材の強度には余裕があることを確認した。

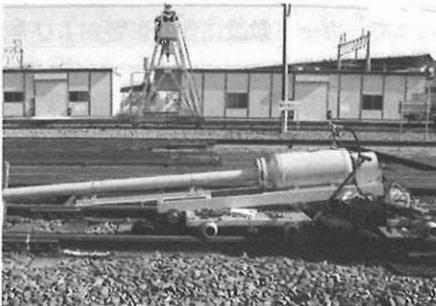
冬季の列車に付着した氷塊等の落下衝撃に伴う影響を確認するため，空気砲により 300km/h で氷塊および金属片をガードに衝撃させた。結果，氷塊，金属片いずれが衝撃した場合においてもガード機能に影響を与えるような損傷が発生しないことを確認した。

図 5 試験に使用した空気砲

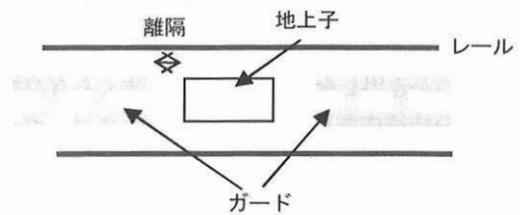
図 6 に示すように地上子近傍にガードを仮設し，離隔距離を変化させて測定を行った。その結果，地上子に対し一定以上の離隔を確保すれば測定結果の変化が小さく問題がないことを確認した。

図 6 地上子類に対する試験方法

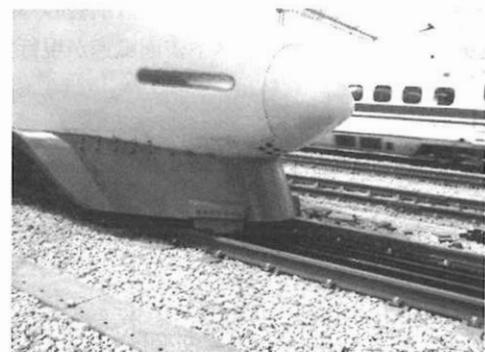
車両所構内の添線回路敷設区間にガードを仮設し，各種測定を行った結果，測定値の変動は小さいことを確認した。また，現車を用いて 03 信号現示時の機能確認(制動試験)も実施し，機能にも影響がないことを確認した。

図 7 添線軌道回路への試験状況

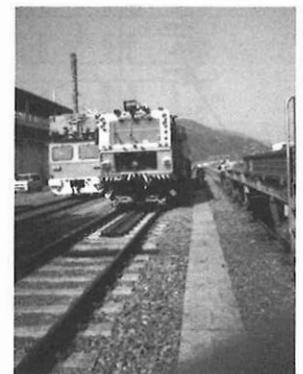
- ① ガード取り付け状態でマルタイ作業が実施できることを確認した。また，ガード設置に伴う横剛性の増加の影響については，通常の軌道整備

図 8 マルタイ作業

程度の横移動量であれば、ガードを解体することなく作業が可能であることを確認した。

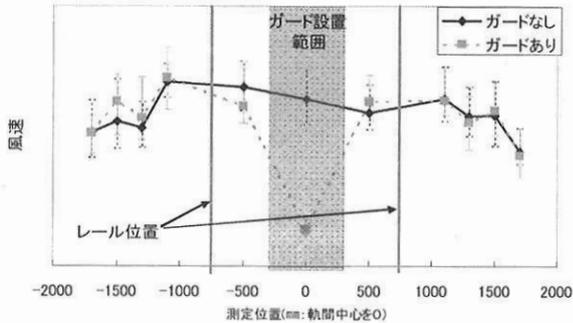
300km/h 走行区間において、ガード設置前後のバラスト表面風速を測定した結果、バラスト表面風速が現行非悪化であることを確認した。

図9 バラスト表面風速の測定結果

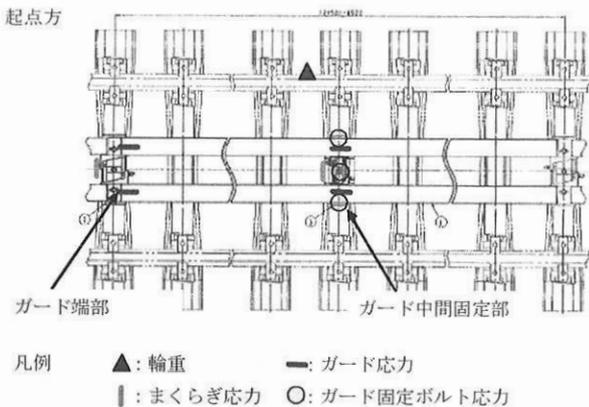
300km/h 走行区間において、列車走行に伴うガードおよびまくらぎ応力の確認を図10に示す測点配置で行った。

図10 応力測点配置

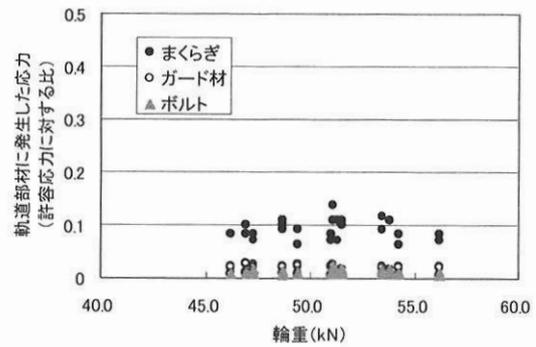
結果は図11に示すとおりで、ガード材、ボルト、まくらぎとも発生応力が許容応力と比較して十分小さく、強度に問題がないことを確認した。

図11 応力測定結果

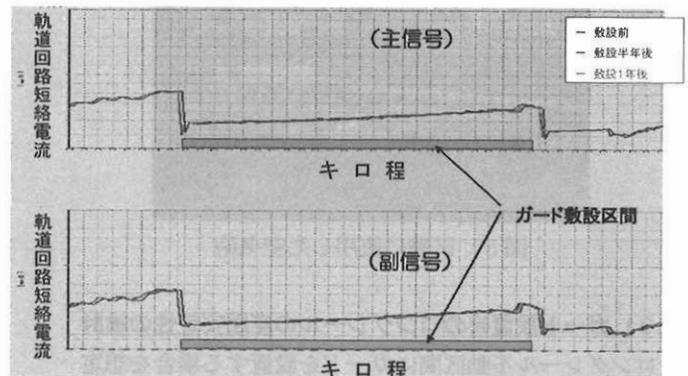
るATC信号受信レベルの季節的变化を確認した。試験車により測定された、試験敷設箇所の受信レベルの推移は図12に示すとおりで、ガード敷設に伴う影響および季節の変動がないことを確認した。

図12 受信レベルの推移
