## 脱線やレール変形等への地盤の影響

## Effects of discontinuous ground upon derail and rail deformation

Makoto Nasu

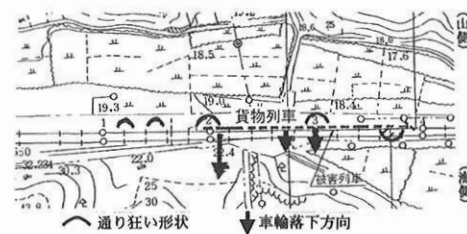
図-1 貨物列車脱線箇所とその周辺<sup>1)</sup>

1968 年十勝沖地震のとき東北本線尻内(現八戸)・陸奥市川間 650k370m 付近で貨物列車が走行中に脱線、転覆した<sup>1)</sup>。脱線開始点付近ではレールに通り狂いが生じその方向と反対方向に脱線している。ここでは盛土の滑動、沈下、路盤の亀裂等のほかに電柱の傾斜等の変状が発生している。図-1<sup>1)</sup>に脱線箇所付近の地形と通り狂い形状(実際より誇張されている)と車輪の落下方向の関係、図-2<sup>1)</sup>に軌道損傷と列車の位置関係が示されている。200M(C3)と300M(C4)付近の通り狂い箇所の車輪落下地点は、図-1をよくみると地盤の不連続点であることが分かる。また、最終的に転覆した 370M(C5)付近では盛土が大きく滑動し水準狂いが大きく発生しているが、脇の田圃に線路直角方向に水路がありここには埋没枝谷の存在が考えられる。

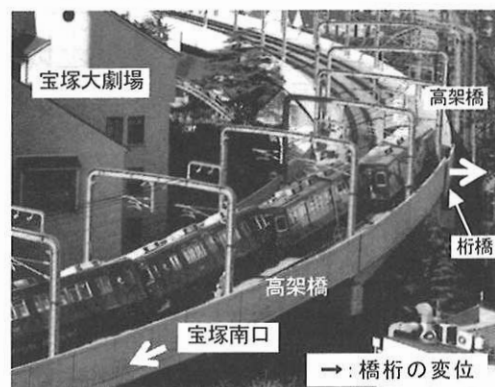
図-3 脱線状況(文献 3)に加筆

1995 年兵庫県南部地震で阪急今津線のり上り電車が阪急今津線の宝塚駅・宝塚南口駅間で脱線した<sup>2)</sup>。橋梁側壁に食い違いがみられ(図-3<sup>3)</sup>)、終点方の食い違い点(道路上の桁橋とラーメン高架橋の境界部)が脱線開始点と考えられる。先頭電車から進行方向右側に脱線し、最後部電車が振じれた状態になっているので、桁の横ずれとレールの折れ角は電車が来る前から或いは通過直前に生じたことが考

対側の進  
行方向右  
側に脱線  
している  
ので、走  
行慣性に  
よって乗  
り上がり  
脱線が生  
じたこと

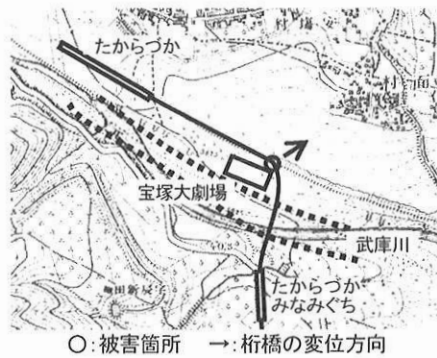
図-4 旧地形図(1885年測量)に加筆

が考えられる。現場は武庫川の北東脇にあり、図-4(1885年測図)に現在の線路等を加筆)をみると、線路橋梁は広葉樹などの樹林帯(自然堤防、線路直線部分の宝塚駅寄りの南側)と田圃(線路直線部分の宝塚駅寄りの北側)の境界部分につ

る。なお同図の被害箇所(○印)と桁移動方向(→印)をみると地震で桁が変位した桁橋は田圃から自然堤防の境界部分へとカーブした、地盤条件変化点にあるようにも思われる。脱線箇所の南西部にある宝塚大劇場(1993年竣工)にも各種被害が生じており<sup>2)</sup>、この付近の地盤と構造物が図-5のように挙動し、脱線が図-10と同様なレールの変形によって発生したことが推察される。

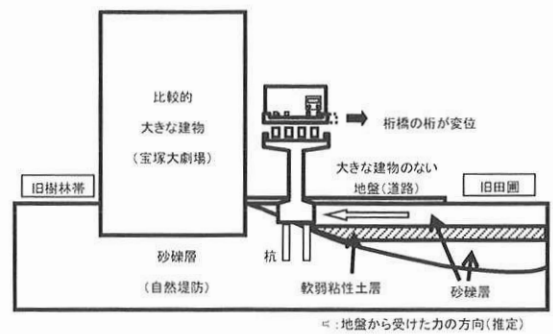
図-5 地震時の地盤と桁移動の関係の推定図

そこを通過する列車には慣性があるため真っ直ぐ走ろうとして、レールの曲がった方向と反対側(上り線側の右側)に車輪が外れて(図-5で車輪がAからBに進行して)脱線につながったことが考えられる。以上は埋没谷地盤と地山の間に不同変位が発生したため起きたものと考えられる<sup>7,8)</sup>。

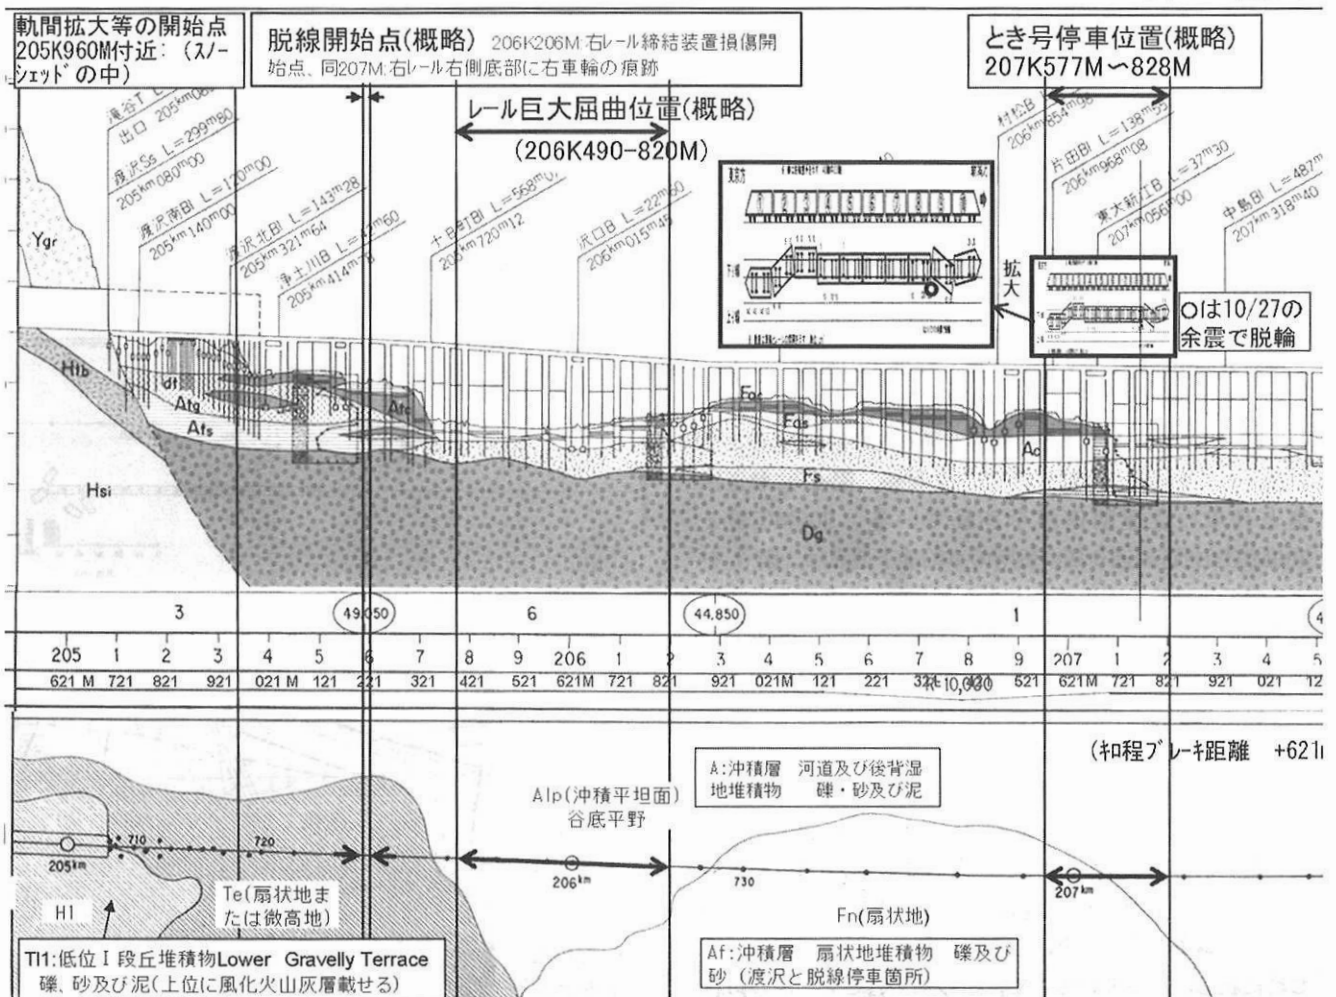
図-6 脱線箇所の地質図とレール、車両等の位置関係(文献5,6)を集成

図-6は2004年新潟県中越地震の際の新幹線列車脱線地点付近の地質図とレールや車両の各種挙動の関係を示す。脱線地点一帯は浄土川の扇状地であり、この先で発生した

レールの巨大屈曲等の変形は沖積谷と扇状地の境界部の沖積谷側で大きく発生しており、扇状地ではレールの変形は殆ど認められず、扇状地と比べて沖積地盤が特に大きく動きやすいことが分る。また、10月27日の余震で停車中の車両で脱輪が発生しているが<sup>6)</sup>、そこは扇状地と沖積平坦面の境界部、即ち地盤の不連続点であることも分る。

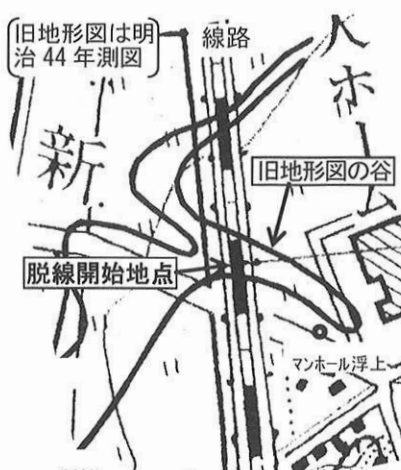
図-7 脱線位置の地形図<sup>7)</sup>

脱線が発生した高架橋の位置の新地形図(平成13年修正測図)に、旧地形図(明治44年測図)の地盤の谷地形(浄土川旧河道)を太実線で書き加えてつくった図-7によると、脱線は旧谷の埋立地(埋積谷、現田圃)で発生したことが分かる<sup>7)</sup>。この付近で、しかも脱線箇所付近だけで左右の架線電柱がともに線路側に傾斜している(図-8)ことから、この付近で

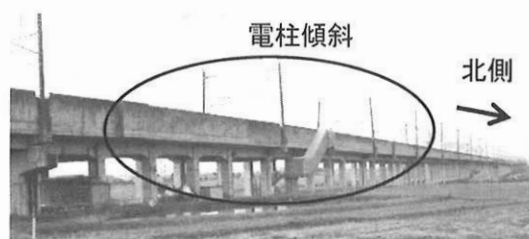
図-8 脱線箇所付近の架線電柱の傾斜<sup>7)</sup>

地盤が線路直角方向に大きく動いたことが推察される。

なお、図-9のように左右両側の片持ち梁式の架線電柱が地震とともに線路側に傾斜したのは、架線に張力が作用するとともにブラケットや吊架線が線路側に取り付けいて線路側に偏載荷重がかかっている状態で、地震動は左右両方向に作用するためと考えられる<sup>9)</sup>。

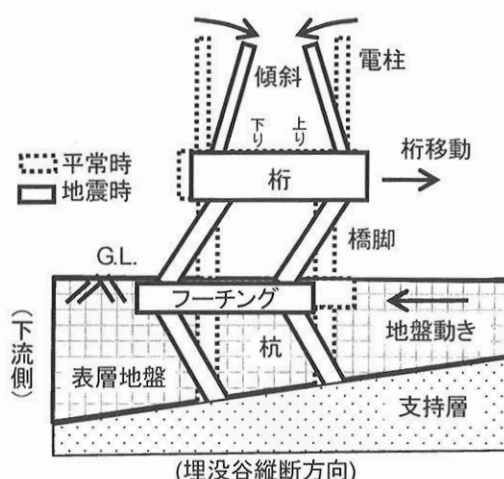
図-9 地震時の埋没谷部の橋梁変形推定図<sup>7,8)</sup>

以上のことから脱線機構として図-9, 10のように推定する。即ち、埋没谷地盤の表層部は地震時にその両側の地山(扇状地地盤)と比べて比較的大きく谷軸方向に地震で動き、しっかりした基礎杭をもって不動点のようにになっている橋梁基礎部に強い力(偏土圧)を、図-9のように作用させる。そのときフーチングは下流側に移動するとともに作用・反作用の法則で桁は上流側に移動するが、レールは桁とともに上流側に移動する。その結果、図-10のようにレールは湾曲して地盤境界部で折れ角(通り狂い)が発生する。

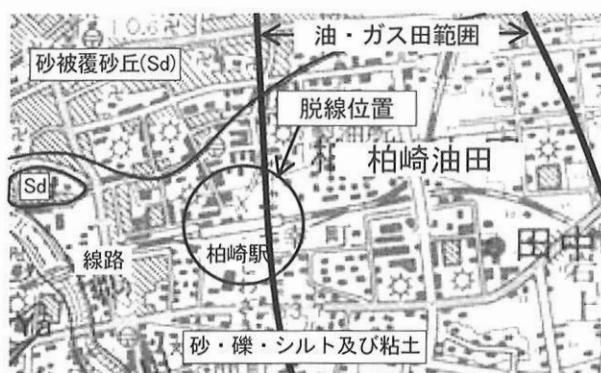
図-12 越後線柏崎駅付近の地質<sup>13)</sup>と脱線の関係<sup>12)</sup>

2007年7月16日に発生した新潟県中越沖地震で、柏崎駅発新潟駅行き下り普通電車の先頭車両が左側に脱線、傾斜した(図-11<sup>11)</sup>)<sup>12)</sup>。図-12の地質図<sup>13)</sup>によると、脱線が発生した地盤は砂・礫・シルト及び粘土層から成り立つ地盤で、その中の油・ガス田範囲の西側端部付近で脱線・傾斜が発生している<sup>12)</sup>。地震の際に砂・礫・シルト及び粘土層だけから成り立つ地盤と油・ガス田範囲との地盤に変位差が生

(図の下側)に地震で急激に動いたが、車両には慣性があるため脱線等が発生したことが推定される<sup>12)</sup>。このように地

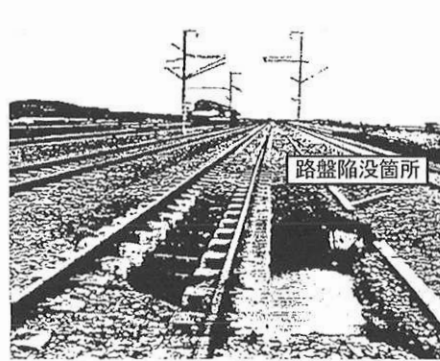
図-13 TGV 列車脱線位置の路盤陥没<sup>13)</sup>

フランス国鉄新幹線 TGV 北線の上り列車がショース付近で時速 300km/h で走行中に脱線した。その現場には長さ 7m、幅 4m の陥没孔があり(図-13)、それは線路の下にあった、第 1 次世界大戦中(1914～1918 年)に掘られた地下塹壕跡であり、降雨を伴う悪天候で塹壕跡の埋立地盤が崩れたものと言われている。また、ここでの列車脱線は図-14 の車輪 A から B と進んで発生したと考えられる。ここで図-13 をよくみると陥没孔が左右線路の両側直下でなく片側に寄って存在していたことが脱線に大きく影響したことが考えられる<sup>13)</sup>。

なお、文献 14)によれば武蔵野線トンネル上の地表陥没は降雨水等の浸透によってトンネル側壁に沿ってできたみず道の下端部の地盤の細粒分が洗い流されて空洞ができるが、水の浸透の継続によって空洞が成長して上方の地盤に緩み領域が発生してついには地表近くの地盤に陥没が発生するということが考えられている。この陥没はトンネル構造物は殆ど変形しないが地盤は水が浸透するとともに沈下や圧縮するというように、物性が大きく異なるトンネルと地盤の境界部に発生しており、これと類似の現象が TGV 脱線現場の線路で地山と埋め戻し土からなる地盤に生じたこと等が考えられる<sup>13)</sup>。

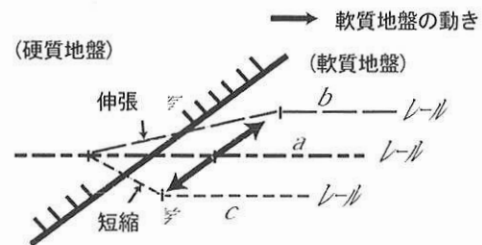
図-15 硬軟地盤等の境界部におけるレール変形発生機構の推定図<sup>13)</sup>

これまでの調査結果によるとレール変形は硬軟地盤や路盤の境界部(不連続点)で多くみられる。その境界部では、例えば図-15 に示すようなレールの変形が考えられる。即ち、硬質地盤に対して軟質地盤が平行に、しかもレールの走行方向と両地盤の境界線のなす角のうち鈍角側(図の下側に)ずれたとすると、レールは強制的に変位させられて a から c の状態になるが、そのとき硬質地盤と軟質地盤の境界部でレールに圧縮力が作用して短縮し座屈(通り狂い)が発生することが考えられる。逆に、軟質地盤が b の方に動けばレールには引張力が作用して伸張(破断)が起きることも考えられる<sup>13)</sup>。

a: 静止状態  
b: 軟質地盤が右上側に動いたとき  
-引張力が作用してレールが伸張(破断)  
c: 軟質地盤が左下側に動いたとき  
-圧縮力が作用してレールが短縮(座屈)
