## 橋桁衝撃検知装置の開発・現場導入・導入効果

○ [土] 御崎 哲一 [土] 坂本 保彦 (西日本旅客鉄道株式会社)

## Development of bridge girder shock detection device

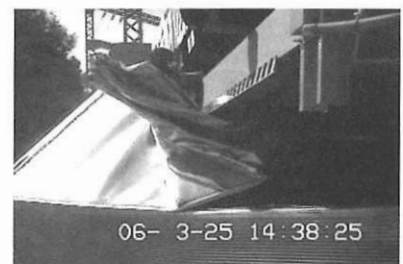
JR 西日本の京阪神近郊区間では、桁下制限高さを超えた自動車が防護工や橋梁側面に衝撃し、架道橋に被害を及ぼす事故(図-1)が近年増加傾向にあり、2006～2009 年度に 540 件にも達していた。また、2007 年 7 月 12 日には阪和線の東佐野～和泉橋本駅間において高所作業車が防護工をなぎ倒し、普通電車が脱線する事故が発生した(図-2)。

図-1 防護工へ衝撃

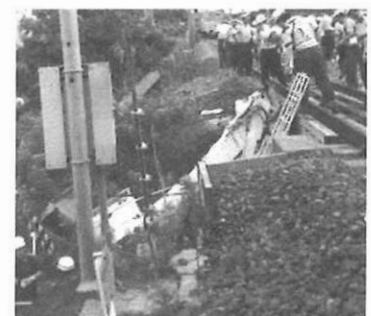
図-2 乗上げ脱線例
