## 戸閉支援装置の開発 (戸挟み事故防止に向けた乗務員支援装置)

中島 正貴 ○中里 祐一 (東京地下鉄)

## The development of the support system to operating doors

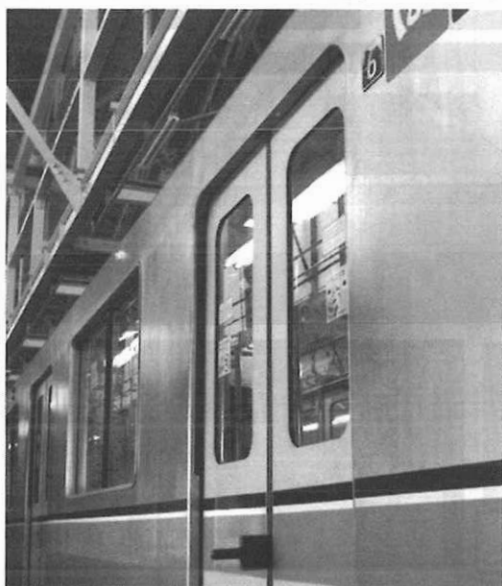
写真3 戸挟み再現試験 (車側灯：滅、戸挟み検知状態)

車側補助灯は従来の車側灯と同じシーケンスとしており、開扉により点灯し閉扉により消灯する。従来の戸閉めスイッチで検知できない支障物のみ閉扉後も車側補助灯が消灯せず、個別表示灯は当該ドアで点灯する。両者とも煽りによる誤開閉扉を防ぐため、時素を持たせ、車側灯消灯から若干遅れて作動する。

戸挟み表示画面は各扉センサ別の表示としているが、編成全体に展開する際は画面構成に再考が必要である。タイムアウトの際、灯類は消灯するが、見落としを考慮して、表示は次回ドア操作時まで保持する。(写真3参照)
