## 曲線の継目付近におけるレール軸力が輪軸の挙動に及ぼす影響について

○ [機] 土井 賢一 飯島 仁 片折 暁伸

[土] 桃崎 秀二 堀岡 健司 (東日本旅客鉄道)

## The influence of rail axial forces on the behavior of wheelset running over the rail joint

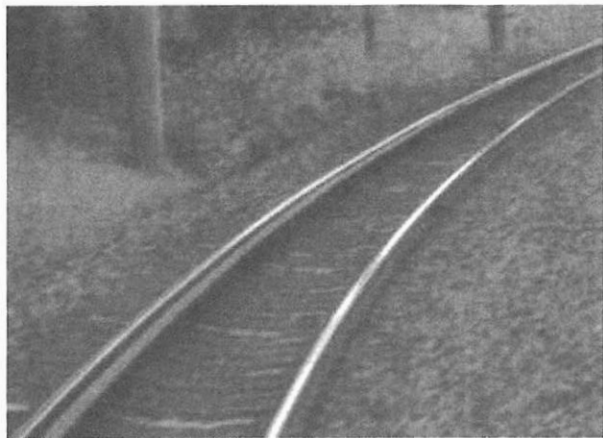
図 3 走行試験箇所軌道の外観

走行試験終了後, 現地の軌道状態を目視により観察した。写真を図 3 に示す。レール表面や継目板, 締結装置等に目立った損傷はなく, また継目部での角折れや継目落ち等も全く認められなかった。また, レール表面の車輪通過痕についても不自然なずれ等は認められなかった。

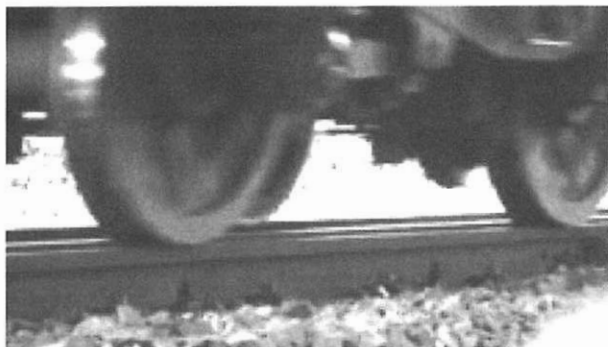
図 4 走行試験箇所を通過する台車

試験車両とほぼ同じ諸元・台車構造の他の車両が当該箇所を通過する際の車輪レール付近の状態を線路外から観察した。静止画像を図 4 に示す。静止画、動画により確認したが、共に不自然な挙動は認められなかった。
