GPS と画像センサを用いた信号機の現示判別および精度向上に関する検討

○ [電] 鈴木 貴明 [電] 本山 信介 [電] 中村 英夫 (日本大学)

A study on the detection of wayside signal for the preventive maintenance system
using GPS and image sensor

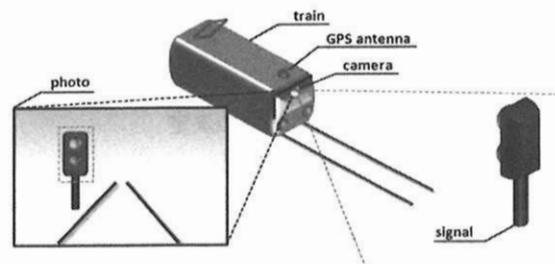
図1 システム概要

保守を支援するシステムとして GPS と画像センサを用いて，地上設備の経年変化の確認を行い，不具合の事前検知を行うシステムの開発を進めている。本システムでは，GPS と路線データベースを用いて列車位置及び，認識対象の設備の位置が分かっていることを前提として，より精度向上が期待される範囲の画像解析を行うことで，計算時間を短くし，画像解析のリアルタイム性を確保する。現段階では，画像センサを用いて前方の信号の位置および現示確認を行うシステムを開発し，実験を行った。図1は本システムの概要図であり，矩形で信号機が前方のどの位置にあるのかを示している。

信号機の認識方法として GPS より得られた信号機的位置、つまり図 1 の信号機を捉えた青い矩形で示された部分から画素毎の赤、緑、青の成分値を比較し、隣接画素を 8 近傍として信号機の黒い先端部分を認識する。図 3 が解析範囲を画像処理によって修正した結果である。破線で示さ

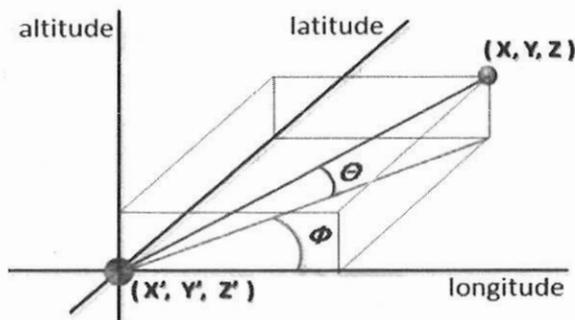
図 2 解析範囲の決定

原理図を図 2 に示す。信号追跡をするには、列車から見た信号機までの角度を算出することが必要であり、異なる 2 点 (X, Y, Z) 、 (X', Y', Z') の経度・緯度・高度の座標から角度 ϕ 及び θ を計算する。列車は走行中に経度・緯度平面において傾きを変化させるので、直前の位置と現在の位置を用いて車両の傾きを算出し、さらに現在の位置と信号機的位置までの角度との差を計算することで、列車から見た信号機までの角度を求めることができる。また、撮影に用いるカメラの画角により写り方が変わってくるため、算出した角度と画角の計算も行う。

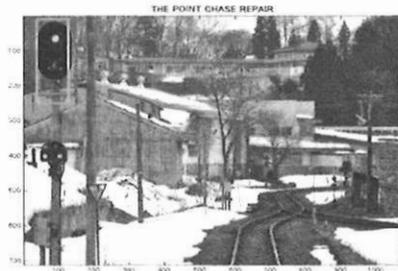
図 3 画像処理による解析範囲の補正

れる矩形が GPS から得られた信号機的位置であり実線で描かれた矩形が画像処理によって修正された信号機的位置である。この処理を行うことで GPS により少しでも信号機的位置を捉える事ができれば画像上から信号機全体を捉える事ができる。

3.1 で示した補正を入れた場合と入れない場合における信号機の認識率についての結果を図 9 に示す。ここで、認識率とは、図 3 で示した矩形内に存在する信号機の黒部分のピクセル数の理論値との割合を示している。

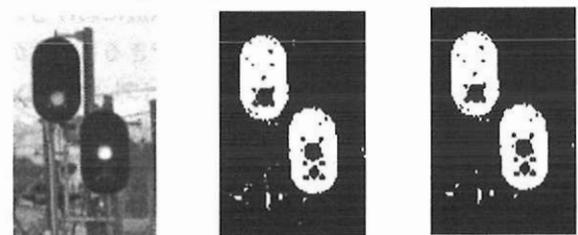
図 4 フィルタリングの手順

(1)式において x, y は画像中の画素の座標、 Y は画像の輝度を示しており、画像の特定の画素の明るさを示している。 R, G, B は特定の画素中に含まれる赤、青、緑の成分値である。 R, G, B の定義域は 0~255 であり、それぞれの値が 255 に近いほど画素中の赤、青、緑の成分が多いことを示している。 Y の定義域は R, G, B が 0~255 であるので同様に 0~255 であることが分かる。また、 Y が 0 に近いほど黒に、255 に近いほど白に近い。今回、信号機の黒い枠の部分を検出するため、 Y の値を 0~60 の範囲のみを抽出するようにフィルタリングを行った。解析の対象例を図 4(a)に、フィルタリングを行って 2 値化した画像を図 4(b)に示す。

解析していく上でノイズとなる部分の除去を行う。画素に隣接する上下左右 4 方向の画素全ての Y の値が 0 のものを削除することで今後の処理を軽減させる。図 4(c)に除去後の画像を示す。

(a)元画像 (b)フィルタリング後 (c)ノイズ除去

特定した範囲において画像のラベリング処理を行う。ラベリングとは図 4 に示したような 2 値化された画像において、連続した画素に同じ番号を割り振る処理である。今回、ラベリングには 8 連結法を用いた。8 連結法とは

縦、横、斜め方向に連続している部分を同じラベルにする方法である。本手法を用いて図 4(c)のラベリングを行い各グループの画素数まとめたものを表 1 に示す。

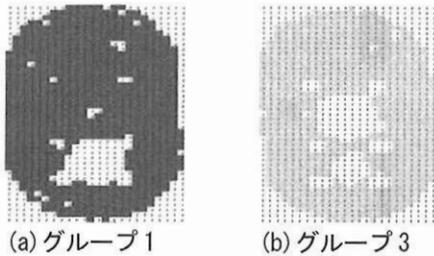
図 5 解析範囲の決定

ラベリングによって振り分けられたグループから解析すべきグループの決定を行う。グループ内の画素数が最も多いグループ 1 が解析対象となる。この時、グループ 3 のように対象となるグループの画素数とほぼ変わらない画素数のものも解析範囲とする。解析の際はグループ 1 とグループ 3 は別々に処理を行う。図 5 に解析対象となった図 4 中のグループ 1 とグループ 3 の拡大図を示す。

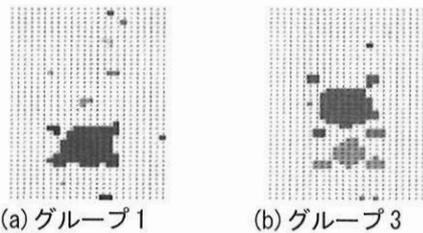
図 6 グループ 1 とグループ 3 のラベリング結果

3.6 で決定したグループ内において信号機の現示の位置を判定する。決定の方法には 3.5 で行ったラベリングを黒と白の条件を反転させかつ、右上端、左上端、右下端、左下端についてはラベリング対象外として処理を行った。ラベリングの結果を図 6 に示す。図 6 におけるグループ 1 とグループ 3 のラベリングの詳細を表 2 と表 3 に示す。表 2,3 よりグループ 1 の中で最大画素数となるのは小グループ 8、グループ 3 は小グループ 4 となる。元の画像からグループ 1 の小グループ 8 部分のみを切り出した結果とグループ 3 の小グループ 4 部分のみを切り出した結果を図 7 に示す。

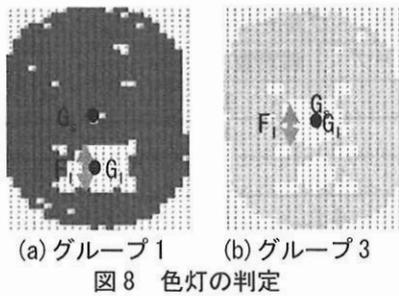
現示の判定方法として矩形内部の信号機の縦方向の中心を G_s 、信号機内部の色灯部分の縦方向の中心を G_l 、高さを F_l として以下の式から現示判定を行う(図 8 参照)。
 $((G_s > G_l) \cap (G_l + (F_l/2) > G_s))$
 $\cup ((G_s < G_l) \cap (G_l - (F_l/2) < G_s)) \Rightarrow$ 黄色 …… (2)

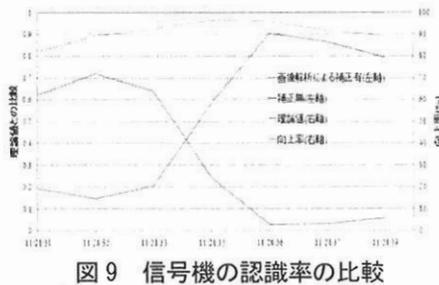
図 9 信号機の認識率の比較

図 9 より、午前中の走行試験では画像処理による補正を入れない場合は、認識率が 20%~80%と安定した認識ができなかったのに対して補正を入れた場合では、安定して 80%以上の認識率をとることができた。
