## 新幹線高速走行時の列車風による影響

○浅野 航平 江本 学 稲本 耕介 (東日本旅客鉄道)

## Effect of train wind generated when the Shinkansen runs at high speed

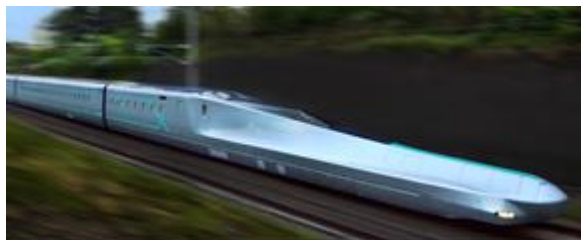
図 1 E956 型式 ALFA-X

当社では、新幹線の速度向上に向けた研究開発を進めるため、E956 型式「ALFA-X」10 両編成（以下、試験車）（図 1 参照）を製作し、2019 年から実施している走行試験において、走行安全性能、環境性能、地上設備への影響などの確認を実施している。

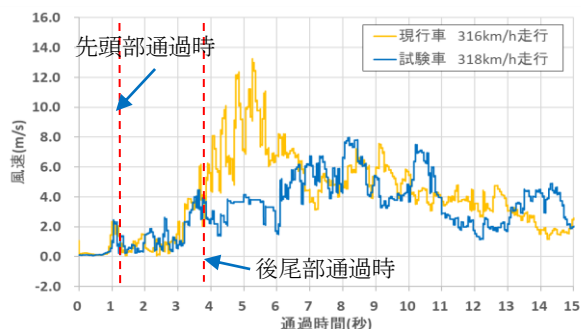
図8 列車風発生時系列図 現行車・試験車比較

現行営業車と試験車で最大瞬間風速値に違いが見られた要因を検討した。これまでの知見から列車走行時の列車風は、列車先頭部で押しのけられる風、列車中間部では列車に沿って流れる風、列車後尾部の通過直後には列車側に引き込まれる風が吹くことがわかっており、それぞれ湧出流、境界層流、伴流と呼ばれている。

現行車と試験車の風速発生時の経時変化を比較した。（図8参照）。現行車は試験車と比べ、伴流発生時での風速の増加割合が大きく、列車風の発生は車両の後方形状による違いがあると推定されたため、流体シミュレーションにより確認、比較した。（図9参照）。

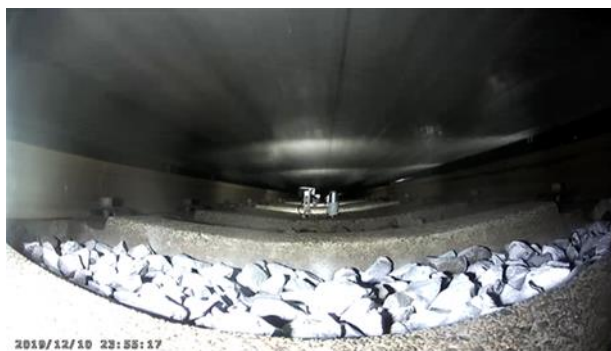
図 12 砕石挙動確認キャプチャ画像

CCD カメラで現行営業車の最高速度 320km/h から 10km/h ずつ段階的に速度向上して走行し、監視（撮影）・確認を行った。その際のキャプチャ画像の例を示す（図 12 参照）。

撮影による挙動確認の結果、軌間内外の砕石は、いずれも、360km/h 走行にもゆれや転がりなどの挙動や飛散などは確認されなかった。

試験車が 360km/h 超まで走行してもバラストの挙動は確認されなかったことから、今後の量産車の床下形状連結部など形状が試験車と変更がなければ、バラストスクリーンの取扱いは現行の取扱いでよい見通しが得られた。
