## 木まくらぎ劣化度判定システムによる劣化度の経時変化の評価

Validation Progress of Deterioration of the Wooden Sleepers Using Wooden Sleeper Deterioration Evaluation System  
So Kato\*, Yosuke Tsubokawa, Nozomi Nagamine, Wataru Goda, Riho Maeda (Railway Technical Research Institute)  
Masahito Yamazaki, Kensuke Itoi, (Hokkaido Railway Company)

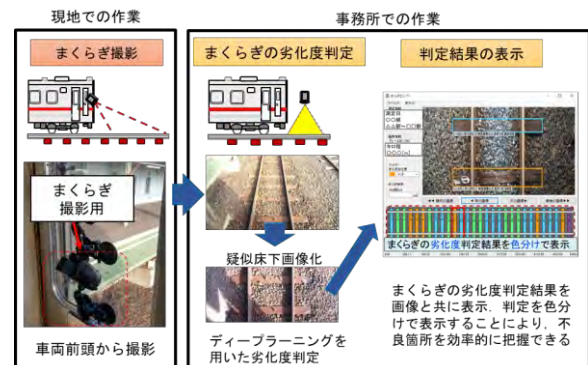
〈2・1〉 システムの構成 図 1 に、木まくらぎ劣化度判定システムの構成を示す。本システムでは、低コストかつ

簡易に撮影を行うため、市販のビデオカメラ (4K 解像度以上) を用いて列車前方より軌道画像 (以下、列車前方面像という。) を撮影する。取得した列車前方面像について、事務所での作業として、木まくらぎ劣化度判定アルゴリズムを用いて、まくらぎの劣化度・直角変位・間隔の診断や測定を行う。得られた結果は、「判定画像」と「台帳」として出力される。なお、判定画像を表示するビューアや出力される台帳を活用することで、まくらぎの連続不良箇所の抽出や状態確認を効率的に行える。

図 1 木まくらぎ劣化度判定システムの構成

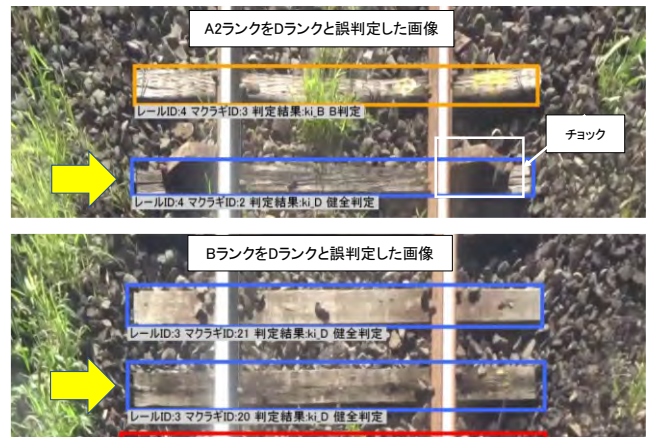
一方、現地検査結果において A2、B ランクと判定したのに対して、システム判定で D ランクと判定されたまくらぎが存在した。A2、B ランクを D ランクとシステム判定したまくらぎの判定画像を図 7 に示す。図 7 より、A2 ランクを D ランクと判定したまくらぎには、軌間拡大防止を目的としたチョックが取り付けられていることが分かる。このチョックによりまくらぎ表面の状態が隠れたことが原因で、システム判定において良好なまくらぎと判定したと考えられる。また、B ランクを D ランクとシステム判定したまくら

ぎは、表面上に見られない劣化(まくらぎ内部が腐るなど)があり、外観から確認できる不良状態が見えにくいことから良好なまくらぎと判定したと考えられる。

図 7 不良まくらぎを良好なまくらぎと判定した画像

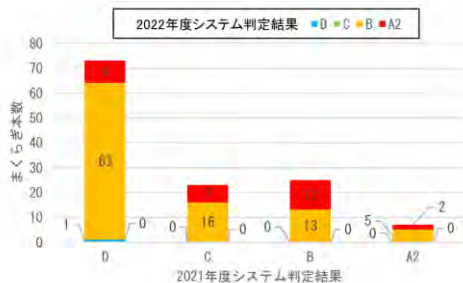
2021 年度撮影の画像データを用いて本システムにより判定した結果と、2022 年度撮影の画像データから本システムにより判定した結果を比較し、本システムにおいて劣化度の進行を把握できるか検証した。図 9 に現地検査結果とシステム判定結果の劣化度の進行状態ごとの数量を示す。また、図 10 に劣化度の進行が見られた 128 本のまくらぎについて、2022 年度と 2021 年度の撮影データを用いて本システムで判定した結果を示す。図 10 より、現地検査結果で劣

化度の進行が見られたまくらぎに対して、システム判定で  
 良化もしくは劣化度の進行が見られなかったものが A2, B,  
 D ランクで存在した。

図 10 2021 年度システム判定に対する 2022 年度システム判定結果

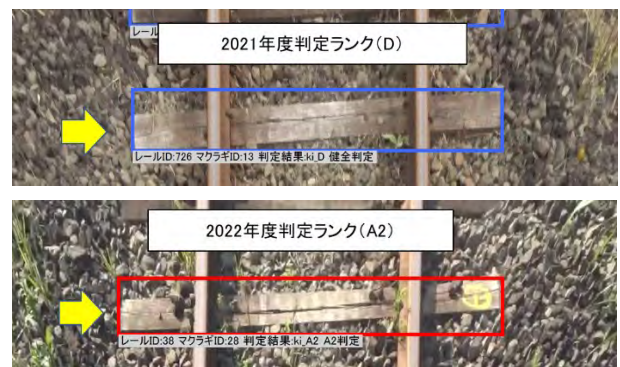
図 11 に現地検査結果において D ランク (2021 年度) から A2 ランク (2022 年度) に劣化度の進行が認められた箇所について、システム判定においても同様の劣化度の進行が見られたまくらぎの判定画像を示す。図 11 より、2021 年度の判定画像と比べ、2022 年度の判定画像では、まくらぎ表面上に存在する割れが顕著になっていることが分かる。このひび割れが進行したことが劣化度の進行に寄与したと考えられる。

以上のことから撮影した画像において、まくらぎの割れや欠けといったまくらぎ表面上における劣化の進行状態が分かれば、本システムにおいても劣化度の進行状態を把握することができると考えられる。

図 11 木まくらぎの劣化度の進行
