鉄道建築構造物維持管理における検査基準の導入

Introduction of Inspection Standards for Maintenance of Railway Building Structures

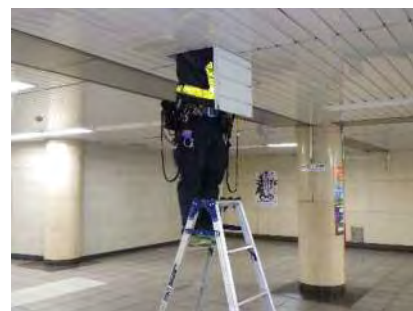
図 2 検査状況 (点検口からの目視)

各空間で共通した検査として、天井は原則として下地の間隔で突き上げ検査を行い、クリップの外れや吊りボルトの支持状態を確認している。また、全点検口を開放して天井内部の固定状況を確認するとともに、天井内吊りボルトの設置位置やアンカーの埋め込み状態、クリップの固定状況などが見える範囲で目視確認している。この様に各部位ごとにすべての部材に対して検査項目を設定し、触診検査、計測検査を行うこととした。主な検査項目と検査方法を表 3、表 4、各検査項目に対する代表的な検査方法の状況を図 1~図 5 に示す。

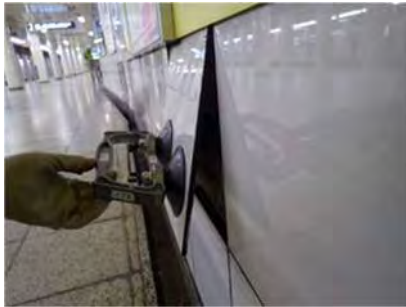
図 3 検査状況 (吸盤による引っ張り)

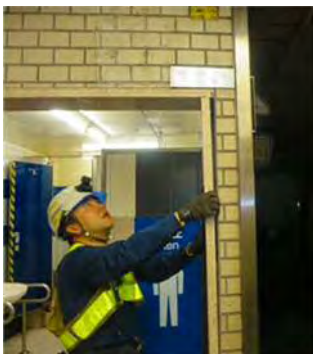
図 5 検査状況 (三方枠ゆらし)

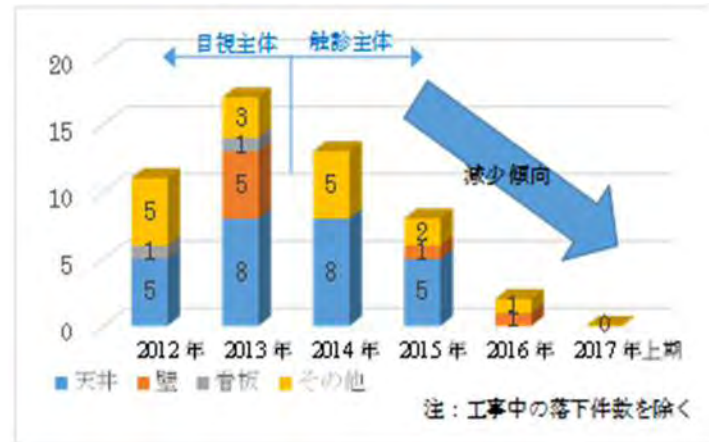
図7 不具合箇所数の推移 (A社)

2014年から、検査項目、検査方法を増やし、新しい判定基準を用いた結果、図7に示す様に落下件数は順調に減少し、2サイクル目で落下/倒壊件数は「0」まで減少させることが出来た。1サイクル目で「0」にできなかった理由は、不具合発見件数が多すぎたため、判定が甘めに出ていること、更には判定基準が確立できていなかったことによるものと思われる。なお、2サイクル目では判定基準を順次修正を続け、判定基準を厳しめに設定したことが減少につながったと考えられる。
