トンネル画像診断フィールドの検証

Tunnel Imaging Field Validation

Infrastructure maintenance is becoming increasingly important in Japan. Currently, the amount of structures that need to be inspected is enormous, and the accompanying inspection workload has increased proportionally. Therefore, a field verification of an inspection system was conducted to automate crack extraction, a method to improve work efficiency.

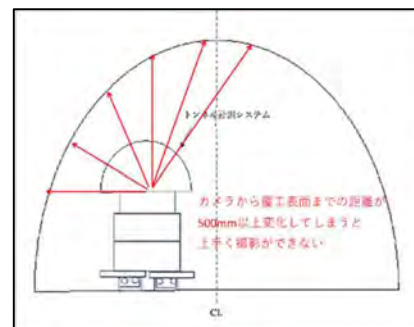
図-3.3 トンネルの断面形状図

画像撮影を行った際に、断面形状が500mm以上広がっている箇所、撮影された画像がひび割れ抽出できないレベルで解像度が落ちてしまっていた。原因としては、基本的にはカメラのピントは自動で調節されるようになっているが、断面形状が500mm以上変化してしまうと調整機能が効かないことが仕様であることが確認できた。

現場では断面形状が大きく変化する場所ごとにトンネルの断面形状を機械に登録、断面形状が変化する場所毎にカメラの設定を手動で変えることで対策を行った。

断面形状が大きく変化する箇所が多数ある場合は事前にトンネル形状が変化する場所毎に登録を行い、現場で形状が変化する箇所毎にカメラの設定を予め計算で決めておき、現場での作業を効率化することで対策を行える。

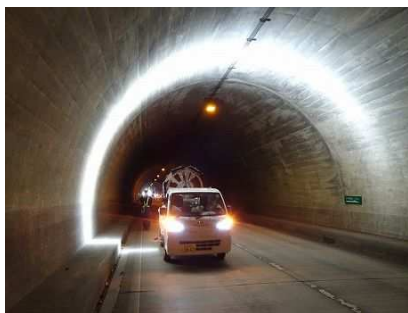
図-3.4 トンネルの撮影状況を示す。

前述した A トンネル・B トンネルは鉄道での撮影であったが、C トンネルでは道路トンネルでの撮影を行った。鉄道トンネルと道路トンネルとの最大の違いは当然のごとくレールの有無である。白線の中であればどこでも走行ができてしまう道路内でいかにトンネル覆工面との距離を一定に保つため、道路面にチョークで目印をつけ、チョークをガイドレールとして車両走行をして撮影を行った。撮影データに特に影響はなく、ひび割れの抽出を行うことができた。

画像撮影の結果としてはトンネル内部の撮影結果は概ね良い結果が出たが坑口の撮影が困難であった。車両走行において初速が安定しないことに想定以上の影響が出たことや、撮影の時間によってトンネル内部へ差し込む日差しの角度が変わり色調などにも影響したと考えられるが、ひび割れの抽出は問題なく機能した。

撮影に際して、解析については鉄道と道路でほとんど人工は変わらない。道路面ではチョークで目印をつける必要があるため、トンネルが長ければ長いほど作業開始までに時間がかかってしまい、鉄道での撮影より人工が多くなってしまったことがわかった。
