竹被覆工によるシカ被害対策の効果検証

西川　大貴[1]・小林　正典[2]

[1]和歌山森林管理署　本宮治山事業所（〒647-1752 和歌山県田辺市本宮町切畑276）

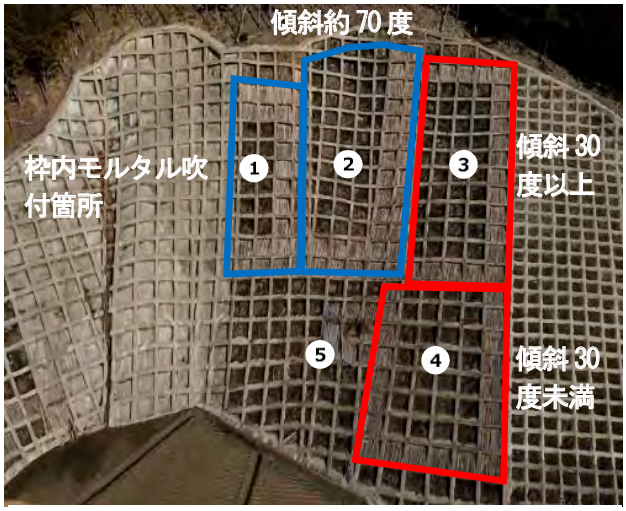
図-1　八升前試験区の全景(2017 年 7 月施工)

2017 年に法枠工施工箇所を 5 つの区画に分けて試験施工を行っています．試験区①,②,③は傾斜 30 度以上,試験区④と対照区⑤は,傾斜 30 度未満となっており，試験区①,②は竹被覆工を法枠工 2 枠幅(約 4m)，試験区③,④は法枠工 1 枠幅(約 2m)で囲うように施工しています．また，試験区①では隣接する枠内モルタル吹付箇所からの侵入の有無を検証するため，枠内モルタル側は施工しておらず，試験区②では上部の傾斜 70 度の急傾斜地からの侵入の有無を検証するため，上部をあえて施工しない区画としています(図-1)．

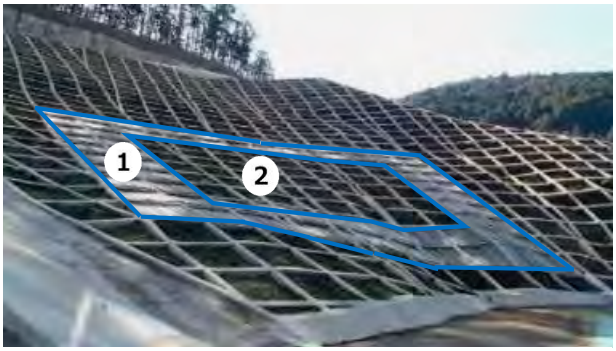
図-3　本田垣内試験区の全景(2017 年 2 月)

2017 年に傾斜 30 度以上の法枠工施工箇所に 2 枠幅(約 4m)で施工した箇所です(図-3)．本田垣内地区は，八升前，下モ谷とは異なり，自然侵入を期待し，木本類の植栽は行わず，牧草類の吹付のみを行いました．施工から約 2 年半までの間はシカの侵入を防ぎ，牧草類が良好に生育していることが確認されましたが，竹の上部に生えた草が滑り止めになったことや腐食の影響により，その後はシカの侵入が確認されました．

現在は吹付した牧草類がほぼ消滅し，全体的に自然侵入した不嗜好性のススキが優占しています．しかし，直接竹で覆われた箇所では樹木が多くみられたことから，直接竹で覆われた箇所を①地区，その内側を②地区として調査しました．

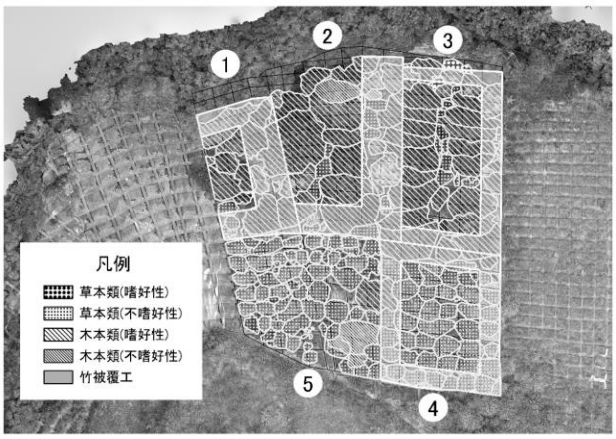
図-4　八升前試験区　木本・草本別の分布図

傾斜30度以上である試験区①～③の箇所では，木本類の占有面積が392㎡(占有率80%)，草本類の占有面積が39㎡(占有率8%)と木本類が非常に多くみられました(図-4, 表-1)．

一方で試験区④と対照区⑤では，不嗜好性のススキが優占し，草本類の占有面積が251㎡(占有率71%)と多くみられ，木本類の占有面積は40㎡(占有率12%)と少数でし

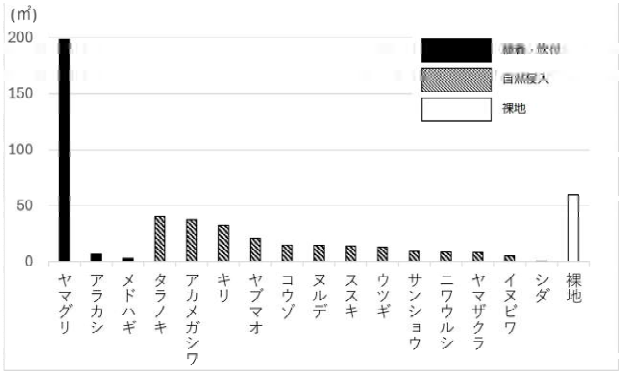
表-1　八升前試験区①～③植物種別の占有面積

また，傾斜30度以上の箇所では，陽樹を中心とした13種類の植物が自然侵入していることが確認されました(図-5，表-1)．

また，樹高を測定した結果，試験区①～③において植栽したヤマグリが約6mに生育し，自然侵入したタラノキが約6m，キリが約12mに生育していることが確認されました．

傾斜30度以上の試験区①～③で，植栽したヤマグリや自然侵入した陽樹が多く生育していた理由としては，樹木の初期成長期にシカの侵入，食害を防げた結果と考えられます．一方で，成長の遅いアラカシ，ケヤキの植栽木は，ほとんどが消滅しており，竹被覆工が有効に機能する間に生長しきれず食害にあったものと考えられます．

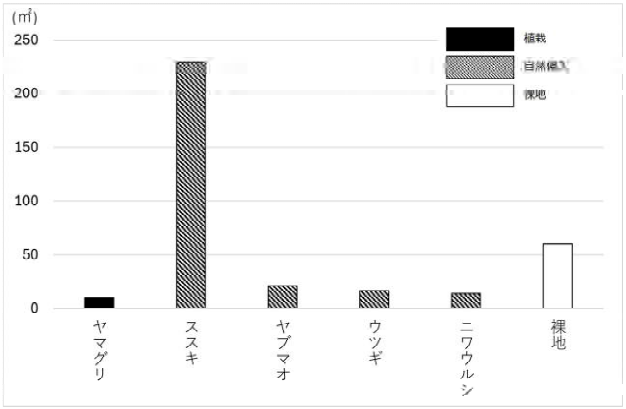
表-2　八升前試験区④，対照区⑤植物種別の占有面積

た(図-4，表-2)．

一方で試験区④と対照区⑤では，自然侵入した植物種は非常に少ないことが分かりました．(図-5，表-2)

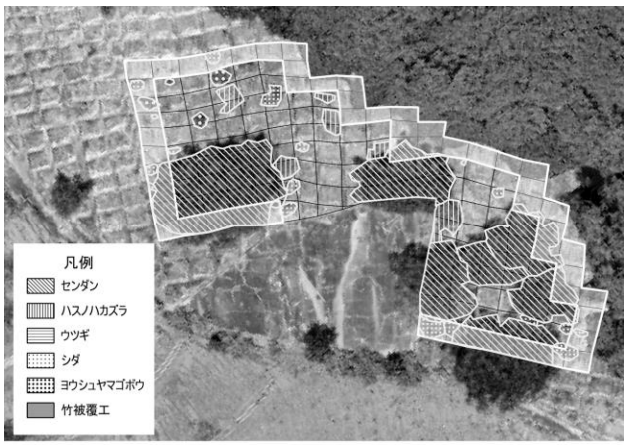
図-6　下モ谷試験区　　植物種別の分布図

試験区①のセンダン植栽地では，竹被覆工の内側に植栽したセンダン７本の樹高が最大で9m程度に生育していました．また，一部でウツギなどの植物がみられたものの，八升前に比べて，自然侵入した植物は多くみられませんでした(図-6)．

要因として，下モ谷は乾燥が激しい環境であることに加え，天然の種子供給が限定的であったことなどが考えられます．

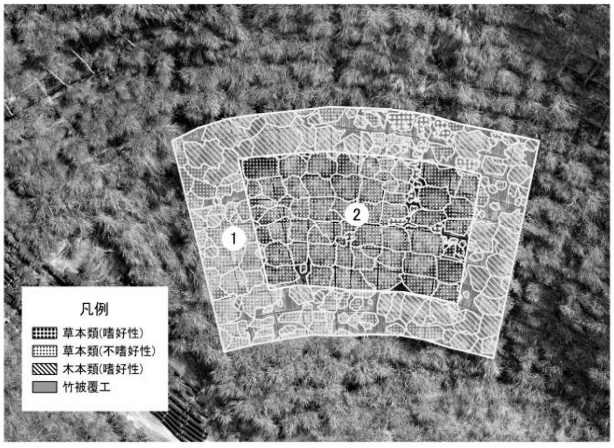
図-7　本田垣内試験区　木本・草本別の分布図

①地区では，不嗜好性のススキの占有面積が約 64 ㎡(占有率 33%)であったものの，嗜好性の木本類の占有面積は約 91 ㎡(占有率 42%)と比較的多く残っていました(図-7，8，表-3)．一方で，②地区では対照区と同様にススキが優占しており，草本類の占有面積が 135 ㎡(占有率 92%)で，木本類の占有面積は 2 ㎡(占有率 2%)のみとなっていました(図-7，8，表-4)．

①地区の竹被覆箇所では，施工から約 2 年半後にシカの侵入を受けた後も滑りやすい状態が継続したことに加え，法枠 2 枠幅で施工していたことにより，竹の外からシカが食べにくく，自然侵入した樹木の多くが生存できたと考えられます．

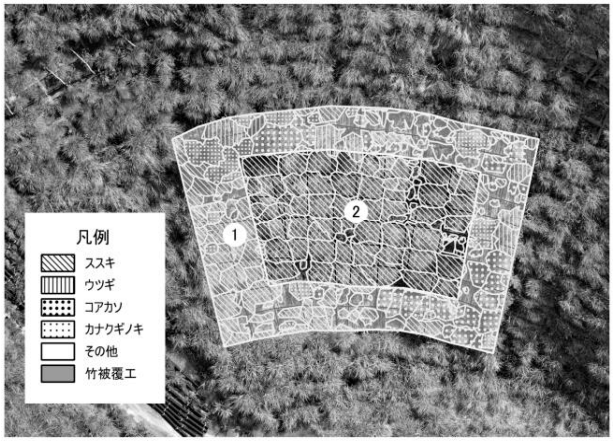
図-8　本田垣内試験区　植物種別の分布図

①地区において，確認された樹木の樹高は，カナクギノキが約 3m，コアカソが約 2m，ウツギが約 4m になるなど良好に生育していることが確認されました．
