關西地方風水害調査報告

# 風水害調査報告

昭和11年10月

土木學會

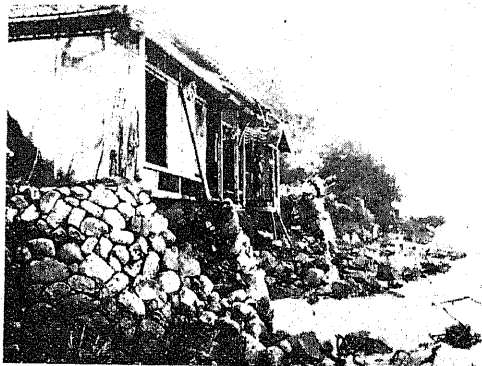
図-7. 釜口村海岸の被害

被害原因 在来護岸には粗石空積石垣にして且つ裏埋立は土砂なりしたため激浪により裏埋土砂の洗浸流出と相俟ちて護岸石垣の崩壊をみる。

被害状況 被害延長 1 153m 2 箇所、在来護岸石垣は僅に根石の痕跡を止むる程度にして砂濱と化す。

災害対策 被害の原因及状況に鑑み護岸石垣を基礎梯子土臺とする練積コンクリート石垣として根入を充分深くし且つ天端幅 1.5m 並に堤防裏 1 割法面を大栗石羽取として突込コンクリートを施し、潮除堤防を天端表裏の 3 面とも強固なるものとせんとす。

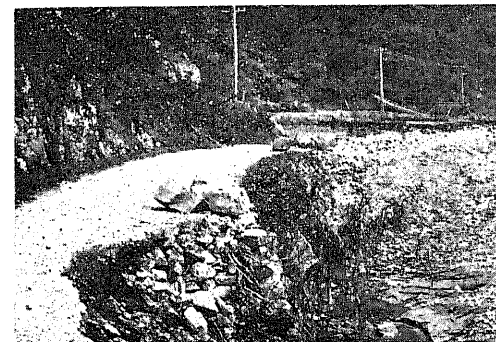
27. 道路及田畑流失（國道 19 號線）

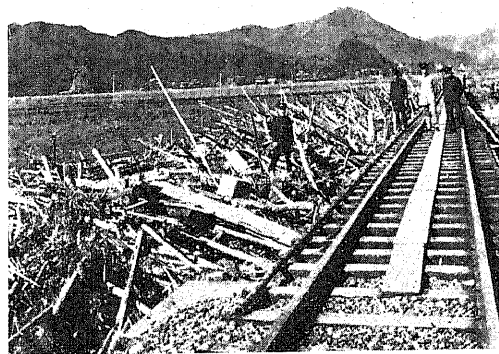
久谷・濱坂間 198 km 300 m 附近

図-8. 岸田川避難橋に流木山積したる状況

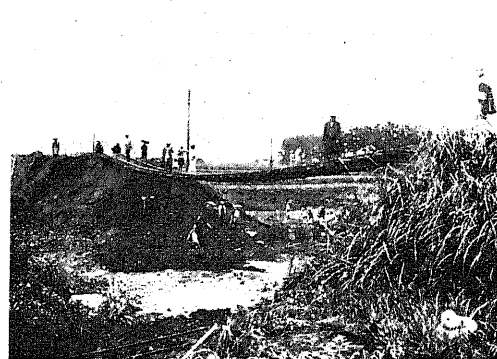
由良・八橋間 255 km 100 m 附近

**被害状況** 線路延長約 40 m, 高さ約 5 m, 土砂流失し, 軌條は梯子状態となる (図-13 参照)。

図-13. 築堤流失の状況

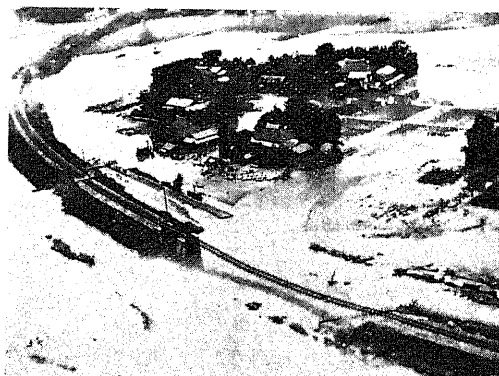
庄原・直江間 378 km 257 m 水行川開渠附近

**被害状況** 第 2 前川橋梁東背後より築堤決潰し, 延長約 100 m に亘り軌條梯子状となる (図-14, 15, 16, 17 参照)。

図-17. 水行川開渠築堤流失

**復舊工事大要** 築堤決潰箇所防護, 假軌條桁架設 2 連, 軌條桁受臺取設 2 箇所, 土留柵取設延長 209 m, 法面

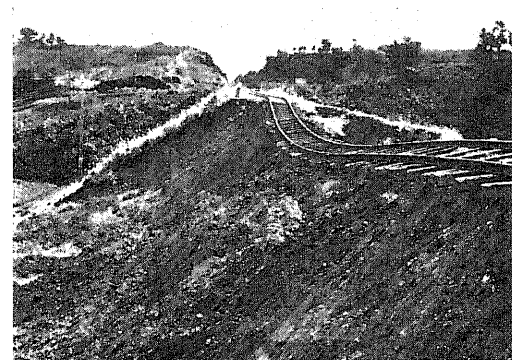
八橋・赤崎間 291 km 080 m 附近

**被害状況** 線路右側, 築堤法尻を延長約 60 m 間流失す (図-19 参照)。

図-19. 線路築堤崩壊

なす。  
法尻に土留石垣新設, 水刳新設, 伏樋を修繕し, 築堤盛土を復舊せり (図-20 参照)。

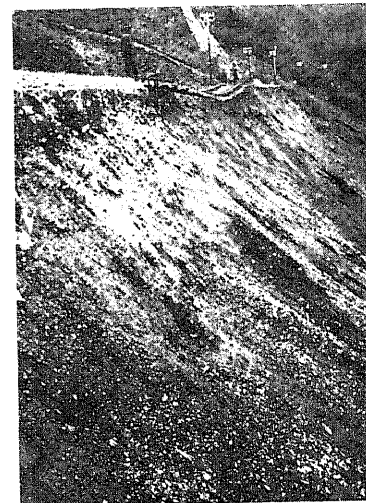
美作河井驛 48 km 530 m 附近

**被害状況** 豪雨の襲來により溢流し、築堤法面より洗掘され下記の如き被害あり (図-26 参照)。

図-26. 線路築堤流失の状況

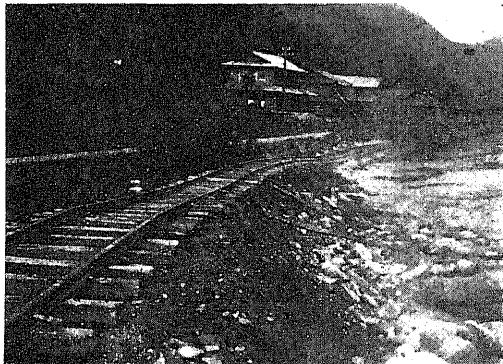
知和・加茂間 53 km 500 m 附近

**被害状況** 築堤盛土流失約 530 m<sup>3</sup>, 袖石垣崩壊約 33 m<sup>3</sup>, 土留石垣崩壊約 1 010 m<sup>3</sup>, 軌條流出延長約 345 m, 橋脚破壊 1 基, 道床バラスト流失約 200 m<sup>3</sup> (図-27 参照)。

図-27. 線路築堤流失状況

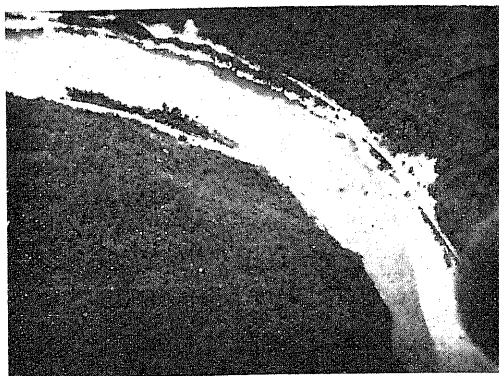
方谷・井倉間 49 km 373 m 附近

**被害状況** 橋脚全数 6 基の中, 軀体中途より倒壊せるもの 2 基, 基礎の上部より倒壊せるもの 2 基, 鉄桁 7 連全部流失, 橋上軌條及枕木共全部押流さる。橋臺背後の土砂崩壊約 250 m<sup>3</sup>, 袖石垣一部破壊約 5 m<sup>3</sup> (図-30, 31 32 参照)。

図-32. 第5高梁川橋梁流失箇所

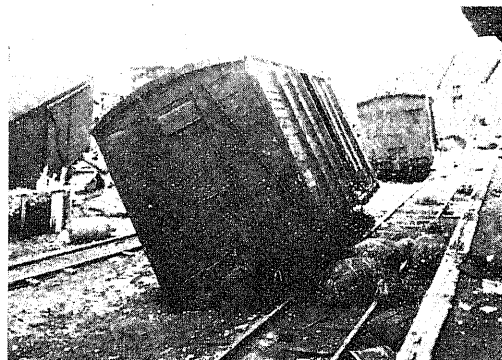
大阪港驛本家前

浪速驛構内停留貨車 101 輛も破損は甚しからざりしも、悉く浸水し手當を要するに至れり (図-44 参照)。

図-44. 本屋前に於ける貨車顛覆状況

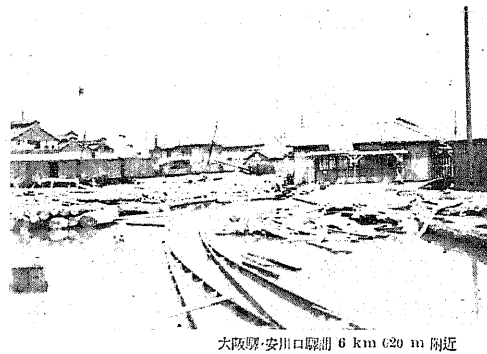
大阪駅・安川口間 6 km 620 m 附近

被害状況 線路上に沿線の家屋、板塀、屋根瓦、流木散亂し全線に亘り道床流失、不良土砂流入せり(図-45 参照)。

図-45. 高潮による構内製材所附近線路被害状況

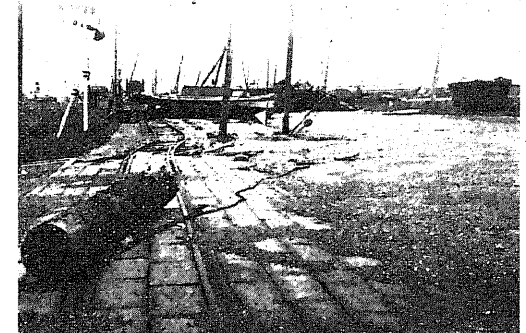
大阪港方より浪速方を望む (昭 9. 9. 21. 撮影)

- 第1天保山運河  
第2三ッ樋入堀 } 可動橋橋臺前後 20 m 土砂流失  
第3天保山運河  
踏切道通路敷石損傷 (図-46～51 参照)。

図-49. 新福崎町第2踏切道附近線路支障状況

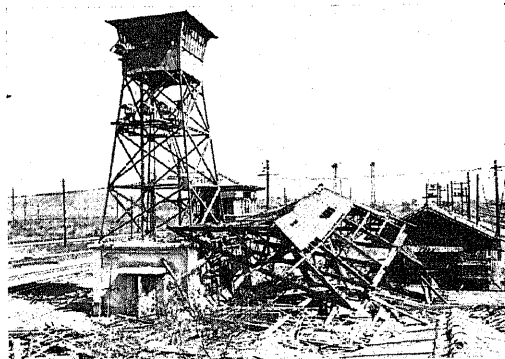
東海道本線吹田操車場東京起算 546 km 300 m 附近

図-69. 吹田操車場本屋倒潰状況

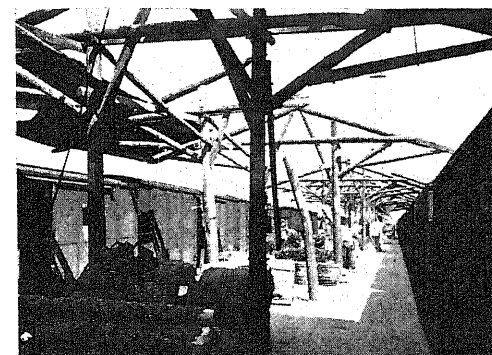
東海道本線梅小路驛東京起算 345 km 0 m

図-73. 梅小路驛貨物中継上家破損状況
