3. 落橋の被害と落橋防止構造の見直しについて

3.1 落橋の被害

3.3 耐震連結装置の被害

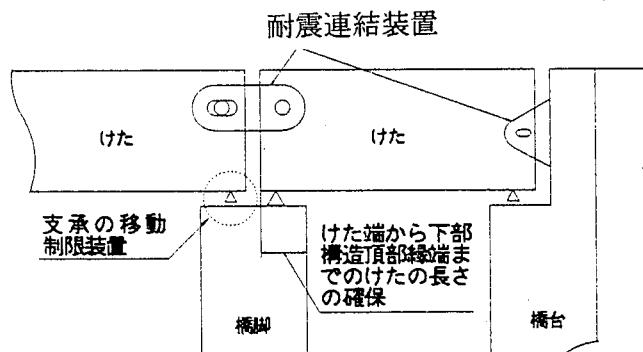
(a)

写真-3.6は神戸市ポートライナーの高架橋に見られた耐震連結装置である。ここでは、右側には図-3.2(b)に示すような連結板が取り付けられており左側には図-3.2(c)に対応するタイプのものが設置されている。左側連結板ではボルトが破断しているが、連結板が大きく変形したあとは見られない。このタイプでは連結板の一方の拘束が大きく、わずかな変位でも今回のようにボルトが破断し、桁が橋脚から逸脱する以前に落橋防止構造としての機能を失うことが考えられる。
