第1章 鋼橋の劣化現象と損傷事例

1.1 鋼橋の劣化現象

1.2.3 疲労損傷事例

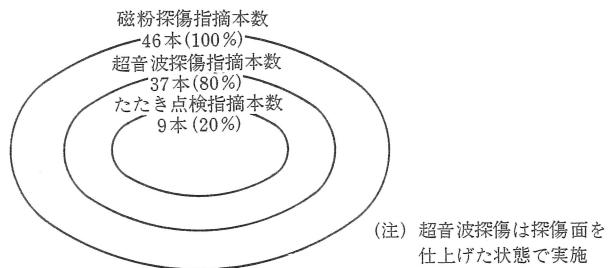
図-1.19 高力ボルトの遅れ破壊に対する各種検出方法の比較

実橋損傷ボルトからサンプリングした試験ボルトを用い、各種検出方法による結果を比較したものを図-1.19に示

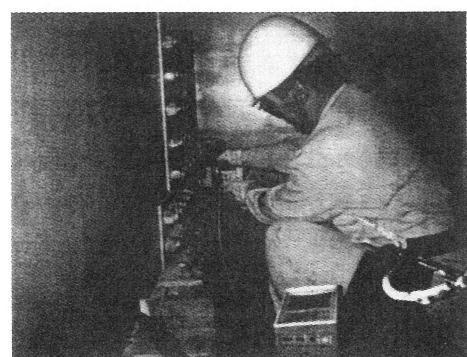
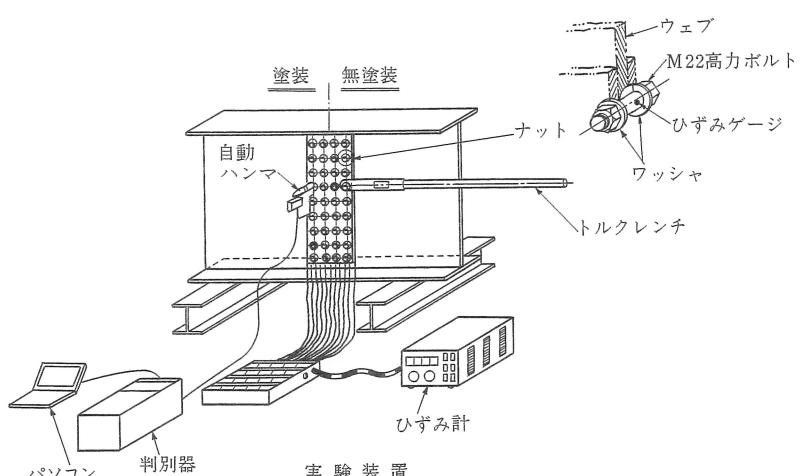
写真-1.15 自動たたき点検作業の状況

手動たたき点検における欠点を補う方法として、たたき点検の簡易さをそのまま利用し、手動ハンマと人間の指の感触を自動化、定量化することでボルトの緩みを現場においてリアルタイムで検知する方法が開発されている³⁹⁾。この方法は、ナットの頭をボルト軸のせん断方向にモータカムバネ方式のハンマによって打撃し、それによって得られるハンマの打撃力とナットの加速度およびこれらの波形からボルトの緩み程度を総合的に判断するものである。実橋での検出精度に関してはまだ十分なデータはないが、初期導入軸力22.5 tf のM 22高力ボルトに対し残存軸力が10 tf 以下の場合に検出が可能であることが室内実験で確認されている。写真-1.15にこの方法による点検状況を示す。

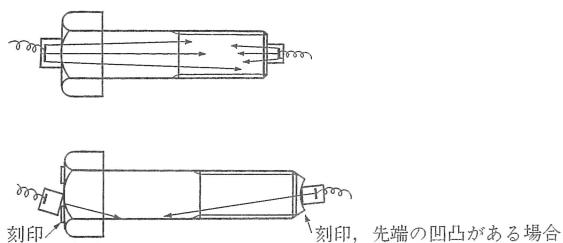
図-1.21 超音波探傷法による遅れ破壊の検出

超音波探傷法は、図-1.21に示すようにボルト端部より探傷を行い底面のエコーの有無、ならびに異常エコーの発生により損傷の位置および大きさを検出する方法である³⁷⁾。この方法は、超音波探傷試験の資格を有する技術者により行われるが、有資格者でも高力ボルトの点検に初めて従事する者については、人工傷を付与した高力ボルトにより異常エコーの特徴を把握しておくことが必要である。探触子については $\phi 10\text{ mm}$ の 5 MHz 程度の探触子を用いるのが望ましく、高力ボルトに直接探触子を当てて探傷する方法が一般的である。探傷装置のキャリブレーションは、標準試験片を用いて調査対象となるボルト長に合うようにビーム路程（超音波ビームの進行方向に沿った距離）を調整することが必要である。探傷面としてはボルト軸の先端あるいはボルト頭部のどちらも利用できるが、ボルト頭側については刻印による凹凸があることから写真-1.16に示すような専用治具を用いて探傷する必要がある。また、ボルト先端については、その形状がメーカーにより凹、平、凸と異なっており、平らに切削仕上げを行ってから探傷を実施するのが精度の面から望ましい。なお、ネジ部に発生したき裂の検出限界としては、き裂深さが 3 mm 程度のものについて検出可能であるとされている。写真-1.17は超音波探傷器のプラウン管に写った超音波エコーを示したものである。破損ボルトでは、送信パルスと底面エコーとの間に遅れ破壊割れからのエコーが現れ、かつ底面エコーがはっきり現れないことが多い。
