## 第2章 鋼上部構造

### 2.1 被害パターンとその分類

### 2.2 被害の原因分析

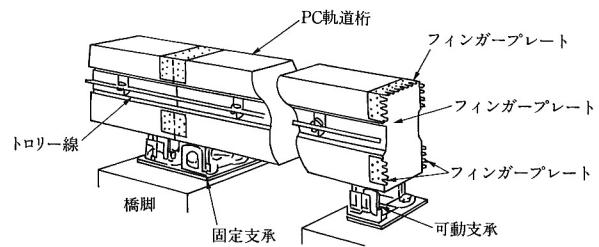
図2.2.4 大阪モノレールPC桁の構造

ダボの底面積は100mm×90mmであり、ダボの材質SCW480（せん断破壊応力度31.4kgf/cm<sup>2</sup>）を考慮すると静的破壊強度は282.6tfとなる。さらにPC軌道桁1本の重量は55tfであり、地震時の応答加速度程度では破壊することはないと考えられていた。

被災後、直ちに原因究明のための調査チームが編成され、材料試験、実体破壊試験、応力解析および隣接橋梁との相互作用を考慮した地震応答解析が実施された。この地震応答解析は駅舎など固有振動数の異なる構造に隣接したPC桁のダボに被害が集中したためである。

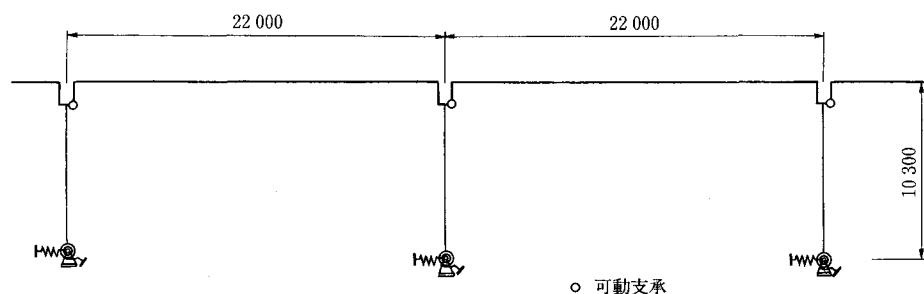
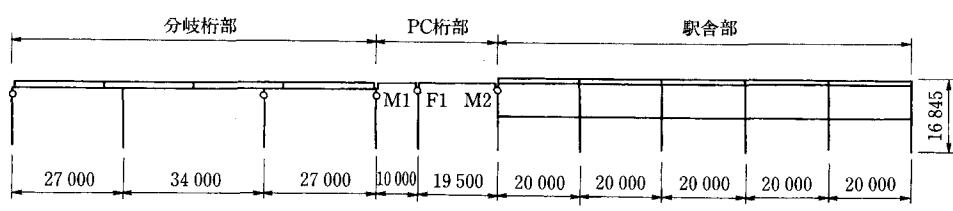
図2.2.7 隣接橋梁の解析モデル

- (3) ダボの予備品を用いた静的実体破壊試験の結果、  
0°Cにおける静的破壊強度は120tfで、塑性変形後に  
脆性破壊が発生した。
- (4) ダボ付け根部の応力を調べるために、20節点アイソ  
パラメトリック立体要素を用いた有限要素解析を行った。  
図2.2.6に示すように基盤と突出部の境界に沿って、  
応力の流れの3次元効果により著しい応力集中現象  
が見られた。応力集中係数は突起部を片持ち梁と  
みなした簡易計算値を基準として約10であった。こ  
の極端な応力集中が脆性破壊のきっかけを与えた可  
能性がある。
- (5) 隣接橋梁の地震時相互作用を検討するモデルとして、  
図2.2.7のようなPC桁一般部（モデル1）と駅舎お  
び分岐桁に挟まれたPC桁（モデル2）を選んだ。

の構造系の相対変位が大きく、図2.2.9に示すように可動支承で激しい衝突が各構造系の間に生じている。この場合の衝撃力は図2.2.10に示すようにダボのせん断破壊を引き起こすに十分な大きさである。
