第11章 河川鋼構造物

11.1 概 説

ここでの調査対象は水門、防潮鉄扉、水圧鉄管であるが、兵庫県南部地震によるこれら構造物の被害は被災直後の市民生活に直結しておらず、また、海岸部の目立たない場所に設置されているものが多かったため、被災の実態がほとんど知られていない。

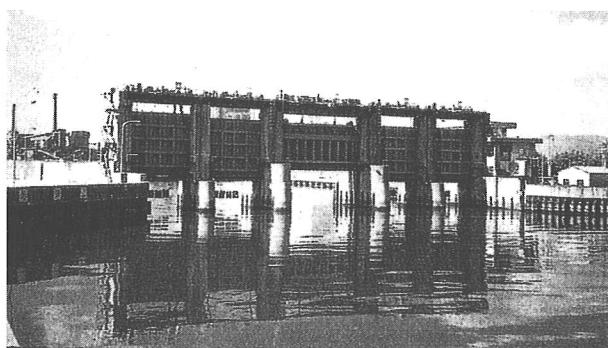
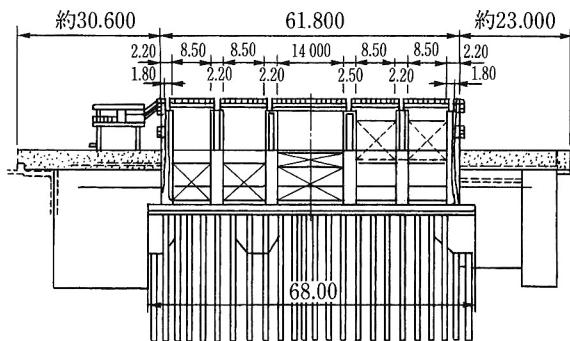
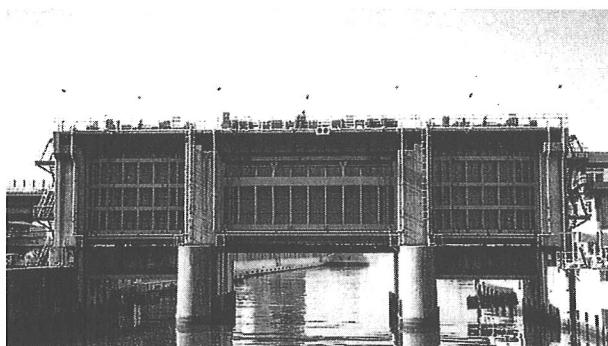
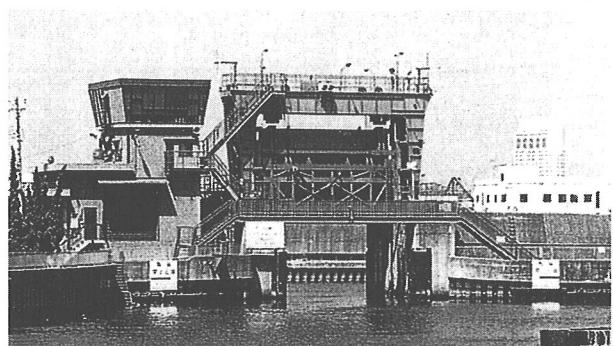
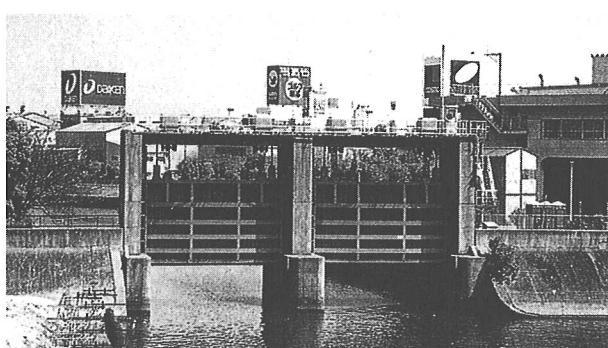
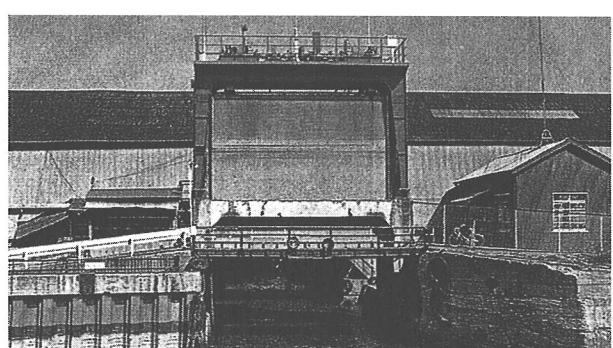
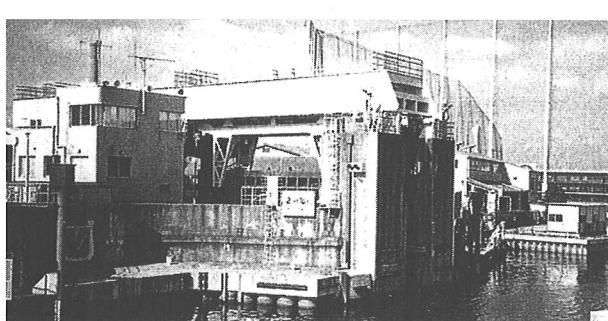
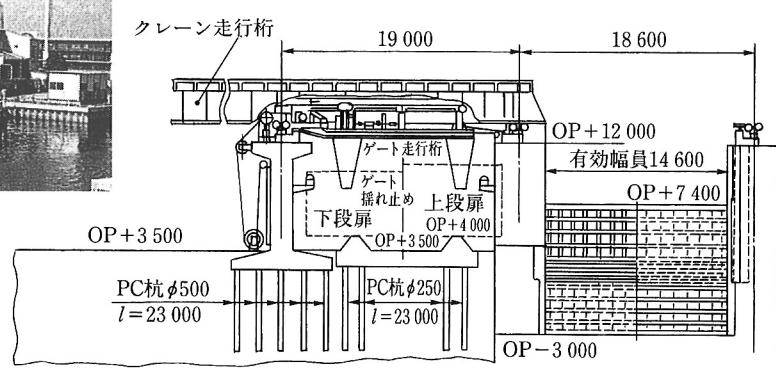
写真 11.2.1 大阪府の防潮水門

河口付近に設置されて高潮対策と潮の邉上防止に用いられ、大阪府には地形上、大規模な防潮水門が多数存在する(写真11.2.1参照)。今回の地震後に臨時点検が行われたが、鋼製扉体に異常の生じた例はない。神戸市灘区の海岸地帯(震度VII、灘浜水門)においても、鋼構造部に異常はなく、コンクリート部にクラックが生じたり、階段に軽微な変形が見られる程度の被害であり、操作には支障はなかった(写真11.2.2参照)。

③コンクリート部に被害があった.	7件	・格納用屋根の一部が損傷した. ・路面に凹凸が生じた.
・全体にクラックが増えた.		
④全く被害がなかった.	1件	④全く被害がなかった.
[安治川水門, 尻無川水門, 木津川水門, 出来島水門, 六軒家川水門, 正蓮寺川水門, 百島水門, 旧猪名川水門, 三軒家水門]		[淀川陸閘(右岸, 左岸), 伝法陸閘(右岸, 左岸)]
防潮鉄扉(回答数: 48件, 震度IVあるいは不明, すべて全開状態)		制水門(回答数: 20件, 震度IV~V)
①鋼構造に被害が発生して操作に支障が生じた.	1件	①鋼構造に被害が発生して操作に支障が生じた. 0件
・走行レールに段差が生じて走行不能となった.		②鋼構造に軽微な被害はあったが操作に支障はなかった.
②鋼構造に軽微な被害はあったが操作に支障はなかった.	1件	
・リミットスイッチが損傷した.		③コンクリート部に被害があった. 2件
③コンクリート部に被害があった.	3件	④全く被害がなかった. 0件
④全く被害がなかった.	43件	ダムゲート(回答数: 6件, 震度VとIV)
制水門(回答数: 7件, 震度IV~V, 全開2・全閉5の状態)		①鋼構造に被害が発生して操作に支障が生じた. 0件
①鋼構造に被害が発生して操作に支障が生じた.	0件	②鋼構造に軽微な被害はあったが操作に支障はなかった.
②鋼構造に軽微な被害はあったが操作に支障はなかった.	0件	
③コンクリート部に被害があった.	2件	③コンクリート部に被害があった. 0件
・操作室付近の階段が沈下した.		④全く被害がなかった. 6件
・戸当り付近のコンクリートにクラックが発生した.		[天ヶ瀬ダム, 猿谷ダム]
④全く被害がなかった.	5件	堰堤ゲート(回答数: 8件, 震度IV)

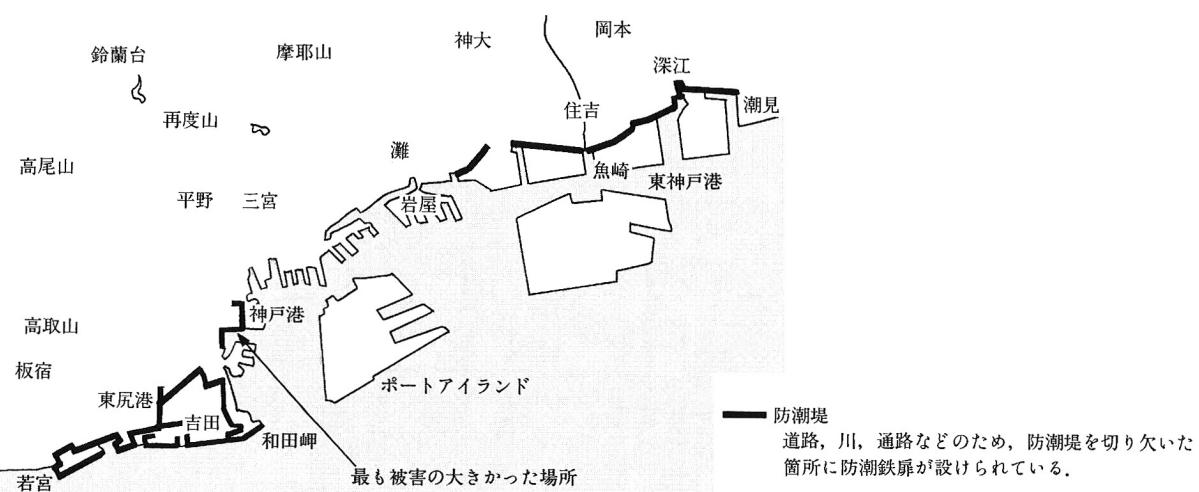
図 11.4.1 神戸港沿いの防潮鉄扉位置

神戸港沿いの防潮堤は、図11.4.1に太線で示すように、神戸港の東部と西部に設けられている。道路や川、通路などのため、所々に防潮堤を切り欠いた箇所が生じ、防潮鉄扉が設置されている。使用するのは台風による高潮時のみであるため、年1回程度の使用頻度であり、常時は開けられたままになっている。

被災実態: 総数約300門が、いずれも何らかの被害を受けており、防潮堤も含めて被害総額は約100億円にのぼる。扉体自体が変形して使用不能に陥ったものはほとんど見られず、極端な例は、周辺地盤が1mあまりも沈下し、走行レール等に壊滅的な損傷を受けた場合においても、扉体自体はクレーンで吊り上げて調べた範囲では使用可能な状態であった。典型的な局所的変形は次のとおりである。

・下部コンクリート部にクラックが生じ、移動、沈下、傾斜した。

神戸市においては、鋼構造物を支持するコンクリート部で、ずれ、目地の開き、移動・沈下・傾斜が至るところに見られた。同様に、コンクリートに固定されたレールその他の金物にも変形や破損が見られた。これらのコンクリートの補修にあたっては、基本的に打ち直し、打ち足しであるが、被害の程度がクラックだけの場合、ひび割れ修繕・目地修繕法としてVカットてん充工法が採用されている。これは、ひび割れ幅が比較的大きな場合に、コンクリートの一部をVカットし、その部分に補修材をてん充するもので、ダムやトンネル、橋梁、その他で一般に用いられている工法である。

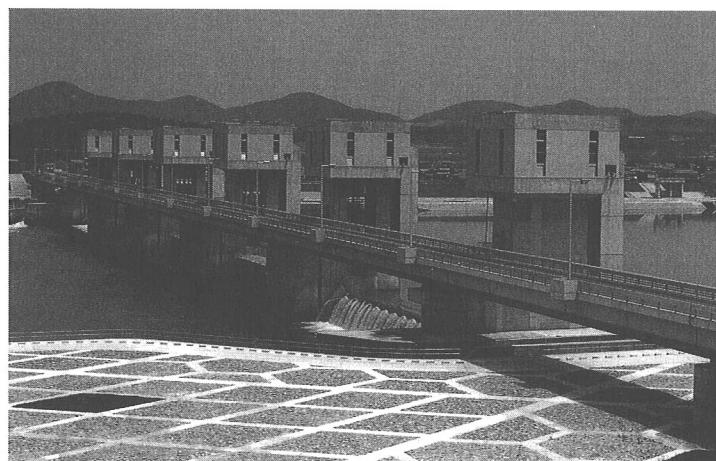
写真 11.4.4 加古川大堰全景

- i) 神戸港沿いのほとんどの防潮鉄扉に被害を生じたが、その多くは、扉体よりもコンクリート構造部分のクラック、沈下・移動・傾斜、走行レールの湾曲など、下部工に集中した。
- ii) 大阪港、大阪市内の防潮水門、防潮鉄扉、陸閘にも、局所的変形、コンクリート部のクラック発生などの被害が見られたが、全般的に軽微であった。
- iii) 堰については、塗装のため吊り上げられて休止状態にあったゲート(加古川大堰)の主ローラーレール、およびサイドローラーレールの一部に座屈損傷を生じたが、同地点で全閉使用状態にあったゲートには何ら被害を生じていない。
- iv) 震度IV, Vの内陸部にある発電用水圧鉄管、ゲート類には被害がなかった。

③中流域の堰については、塗装のため吊り上げられて休止状態にあったゲート(加古川大堰)の主ローラーレールおよびサイドローラーレールの一部に座屈損傷を生じたが、同地点で全閉使用状態にあったゲートには何ら被害がなかった。

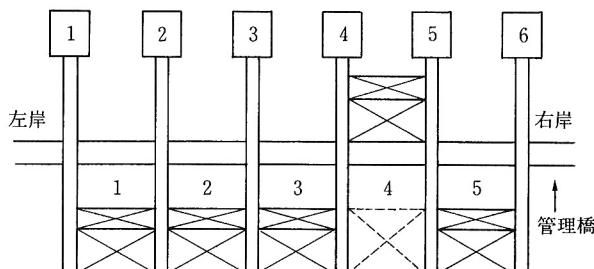
図 11.4.2 ゲート番号と地震発生時の4号ゲートの状態

- 使用状態にあった1, 2, 3, 5号ゲートについては、特に損傷は見出されなかった。
- 4号ゲートの位置にあった予備ゲートは水圧を受けていたが、異常なし。

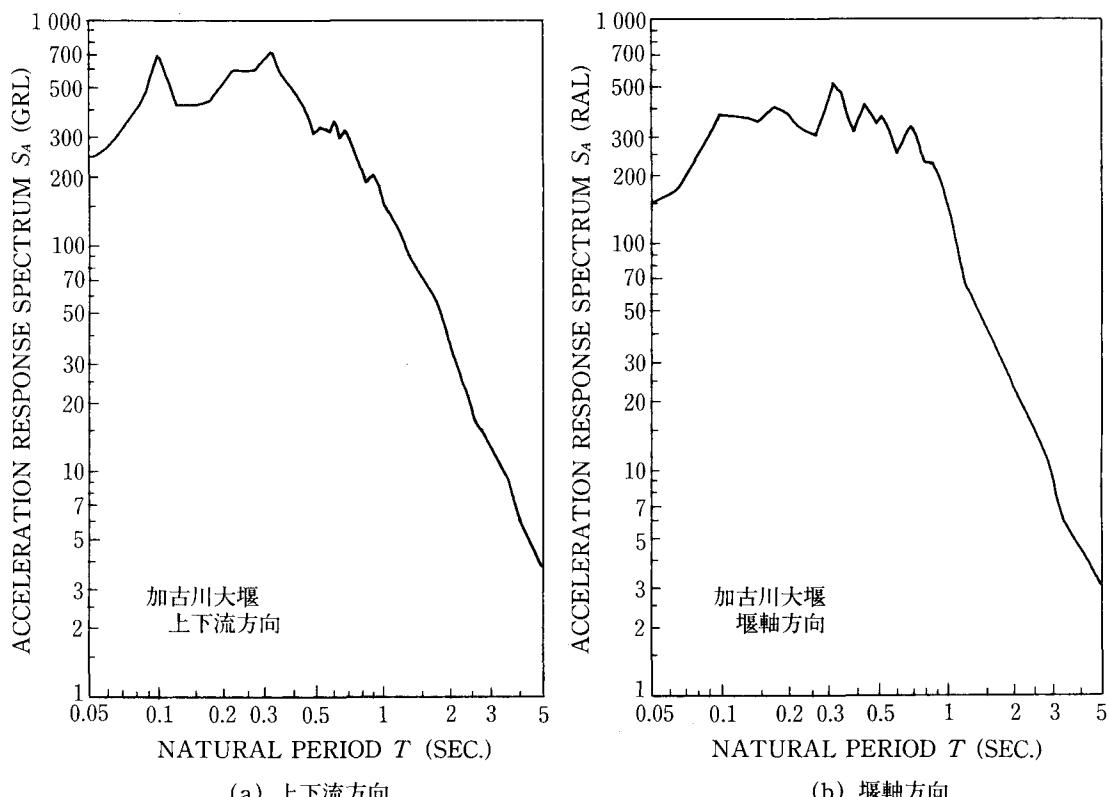
図11.4.4 加速度応答スペクトル

ローラーレールの鋼材はSS400であり、ローラー直下のウェブに降伏点を超える応力が生じていたことが明らかになった。有限要素解析により、集中力を作用させて降伏点を超える領域を推定すると、主ローラーレールの軸方向に120mm程度である。実際に残留変形を生じた座屈領域は、軸方向に600～700mmで降伏領域よりかなり大きいが、座屈荷重が降伏点以下であり、荷重条件の違いのあることなどを考慮すると、両者の違いに特に矛盾はないものと考えられる。サイドローラーレールの残留変形は主ローラーレールよりも少ないが、サイドローラーにバネがついていることにより、動的作用力が緩和されたものと思われる。ウェブ座屈応力の評価は、種々のパラメータが関係し、精度の高い推定は難しいが、降伏応力に近く、それを超えないことは明らかであるため、前述のような局所的な被害が生じたものと考えられる。

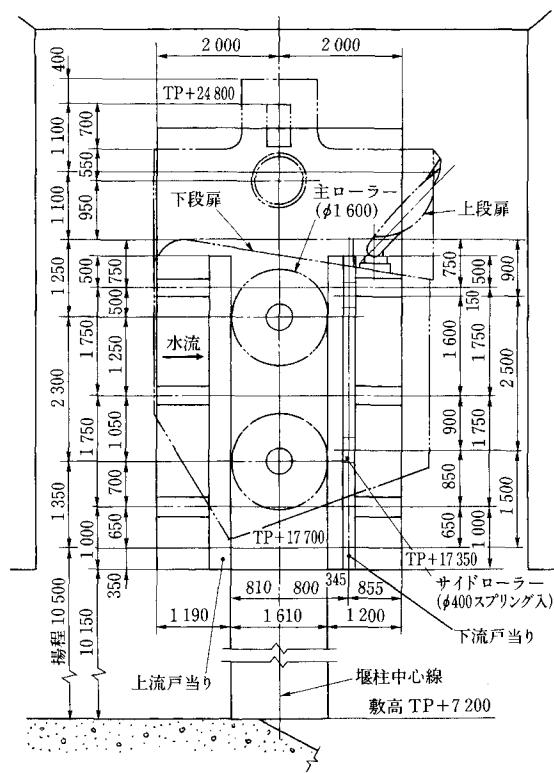
図 11.4.6 主ローラー、サイドローラーの詳細寸法

支圧力	レールのウェブに生じる応力
主ローラー	23.9tf	4 800kgf/cm ²
サイドローラー	57.4tf	15 300kgf/cm ²

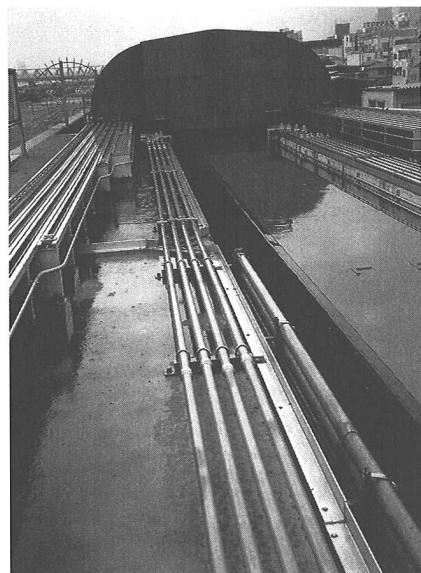
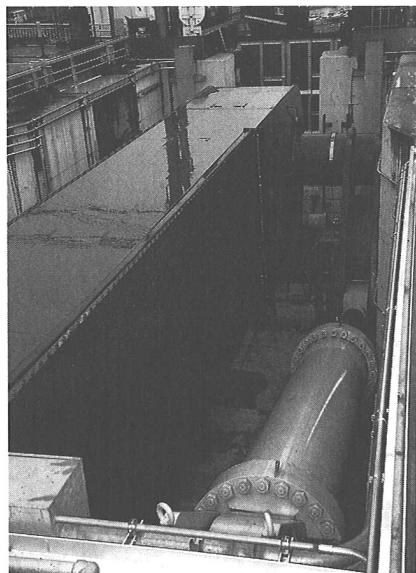
写真 11.4.6 淀川陸閘の扉体、油圧シリンダーと格納庫

- 基礎形式の違いにより格納庫と機械室の間にずれが生じ、側壁に貼りつけたタイルと可動式屋根のレールにもずれに追随した変形が生じた(写真11.4.7参照)。格納庫と機械室の間のズレの程度は右岸の

右岸	左岸
上下方向	10~20cm程度	4cm程度
河川直交方向	3cm程度	1~1.5cm程度

- 右岸では下流側戸当りが陸側に大きく移動したため、扉体に取り付けたゴム製支圧板と戸当りが当たるようになり、また、陸側の油圧シリンダー駆動式楔は扉体と戸当りの隙間が大きいため効きが悪くなった。また下流側戸当りは上流側にも移動したため、水蜜ゴム受け金具と戸当りとの隙間に余裕がなく、水蜜ゴムの当たりが悪くなった。
- 機械室入口、下流側戸当り、階段部などのコンクリート、アスファルト、地盤などにもクラックが生じた。
- 以上の変状発生にもかかわらず、扉体の作動について
