1 脆性破壊の事例および発生メカニズム

1. 1 脆性破壊の事例

1. 1. 1 門型ラーメン橋脚隅角部の脆性破壊

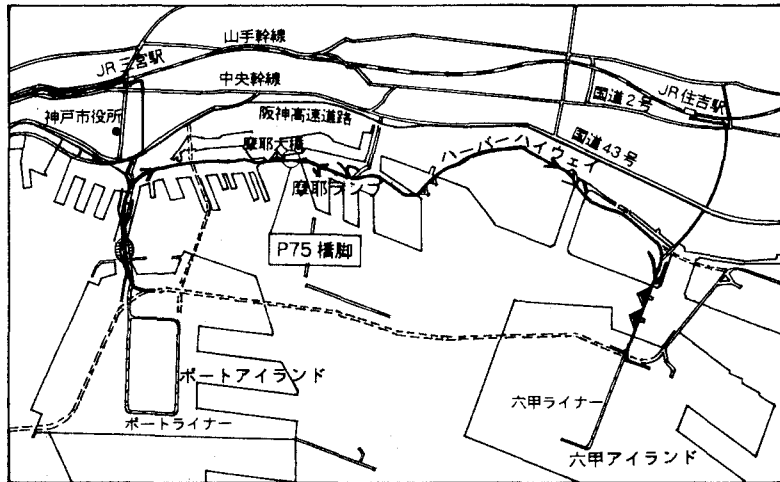
図 - 1.1.1 P75 橋脚の位置図 [岡下勝彦, 1998]

P75橋脚は摩耶大橋の東側に位置する鋼製橋脚である(図-1.1.1参照)。完成は昭和51年であり、建設後約20年を経て地震被害を受けたことになる。図-1.1.2に橋脚の配置図を示すが、この図から分かるようにP75橋脚上には本線の橋梁以外にオフランプ橋が配置されている。また、橋脚の構成としては、P74橋脚はコンクリート製、P75, 76橋脚が鋼製、P77橋脚がコンクリート製となっており、コンクリート橋脚と鋼製橋脚が混成している。また、本線の上部構造に関してはP74-P75が単純合成箱桁、P75-P76-P77が2径間連続非合成箱桁となっている。

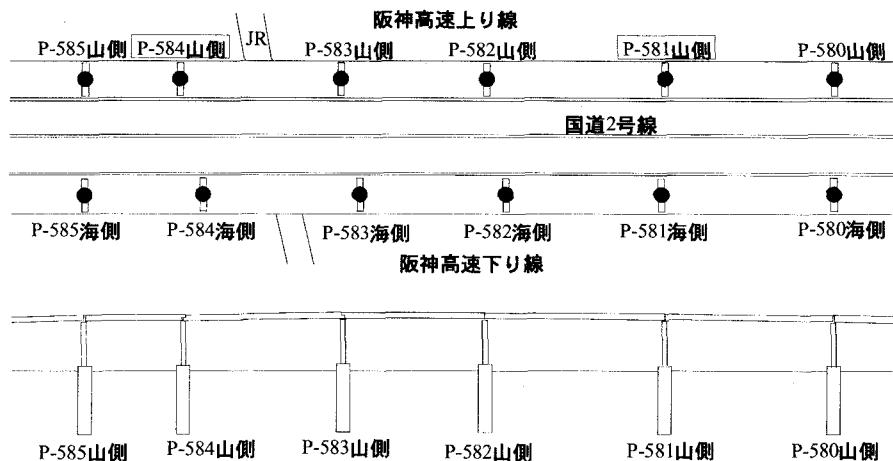
図 - 1.1.5 P-580 から 580 橋脚配置図 [池内智行, 1997]

図-1.1.5に示すように、この部分では下を走る国道2号線がJR和田岬線を横切るため立体交差となり、阪神高速神戸線はこの立体交差となっている国道2号線の上を上下線を分離した構造で通過する構造である [池内智行, 1997][中沢正利, 1997]。そのため、阪神高速神戸線の橋脚は高さ14-16 mのスレンダーな単柱構造となっている。一例としてP-584橋脚（山側）の詳細図を図-1.1.6に示す。
