## 疲労劣化した鋼構造物の補修・補強技術

## Repair Practice of Steel Bridges Damaged due to Fatigue

松本 好生\*

**ABSTRACT** Since 1980's a number of steel highway bridges in Japan have experienced fatigue cracking. Many maintenance works have been executed. Recently, unforeseeable damages have been detected due to the increase of traffic volume and load. This paper provides a review of many types of fatigue cracking and many practices for repairs that have been developed in steel highway bridge members.

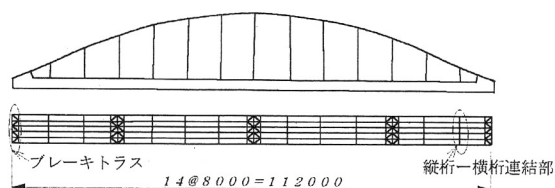
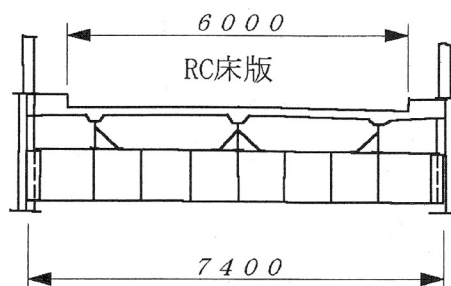
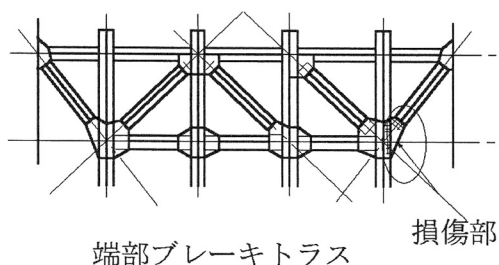
図一 10 床版取り替えアーチ橋の損傷

図-10に示す下路アーチ橋においては、床版の損傷にともないRC床版を鋼床版に取り替え、床版の健全化を図るとともに自重の低減により活荷重耐荷力の向上を図った。しかし、鋼床版とそれを支えるアーチ部床組構造との接合部の垂直補剛材上端部に亀裂の発生が認められた。また、アーチ主構と床組とを連結しているブレーキトラス部に亀裂の発生が確認された。これらは、損傷により取り替えられたRC床版が補剛桁と連結されており補剛桁の一部として機能していたのに対し、置き換えた鋼床版が主構横桁と鋼床版縦桁との交点のみで支持されたため、床組剛性が主構造に寄与せず主構の変形量が増加し、相対変位により構造接合部に損傷を発生させたものと考えられた。これより、着目橋梁では応急的に損傷垂直補剛上端部の溶接部を完全溶け込みとするとともに止端部の仕上げを行い疲労強度の向上をはかるとともに、ブレーキトラス部では活荷重による主構と床桁との相対変位に抵抗できるように部材の増強を行った。しかし、損傷の主要因である主構の変形量の低減は行われていず、継続的に損傷状況を監視するとともに全体補強の必要性が検討されている。

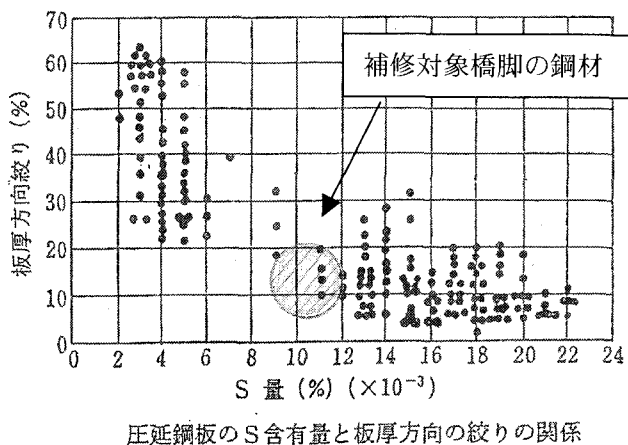
図-13 鋼材の溶接性<sup>20)</sup>

鋼製橋脚の隅角部の損傷は、近年、明らかになった損傷であり、現在その補修補強方法の検討が行われている<sup>18),19)</sup>。鋼製橋脚の隅角部の損傷は、構造的な冗長性が非常に低い部位の損傷であり重大な損傷と考えられている（図－１２，写真－３）。鋼製橋脚の隅角部は、各々の部材を構成する板が複雑に組み合わせられる部位であり、製作上も種々の板組が採用されている。鋼製橋脚の製作時点においては道路橋に疲労の影響は考慮されていず、板組み合わせ面に対する配慮も十分でなかったため、構造的に最も応力の集中する隅角部に未溶着面が残存しその部位より亀裂を発生したものと考えられる。補修・補強方法としては当て板補強等の補強（写真－６）を施した後、溶接補修を行うことが検討された。鋼製橋脚の継手は十字溶接継手であり未溶着部より発生した亀裂を除去した後、完全溶け込み溶接とすることが計画された。しかし、補修対象の橋脚は昭和５０年以前に製作された橋脚であり、鋼材の成分とくに $s$ 含有量は現在の鋼材と比較し高いものが多く、板厚方向引張試験における絞り値（ $\phi_z$ ）も低く、溶接補修においてラミネーションを発生する危険性が高いことが明らかとなった（図－１３）。これより、鋼製橋脚の補修溶接の検討に当たっては、補修対象橋脚よりコアを採取しあらかじめ鋼材の $z$ 方向絞り値を計測し溶接性の確認を行うことが推奨されている。

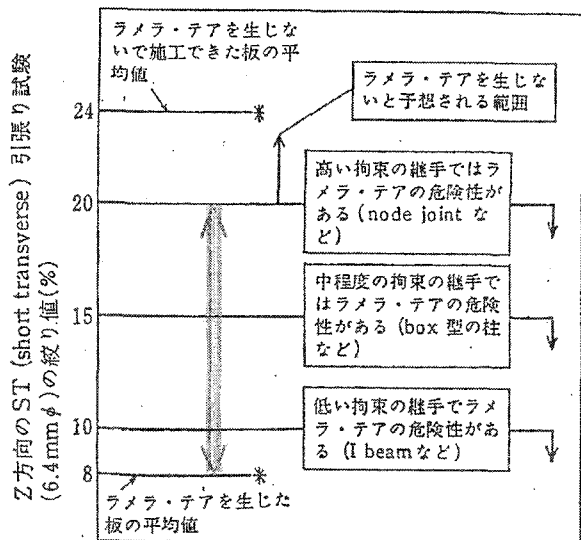
種々の拘束状態の溶接継手においてラメラ・テアを生じないための限界絞り値の提案。降伏応力 40 kg/mm<sup>2</sup> 以下の鋼に適用 (Welding Institute)

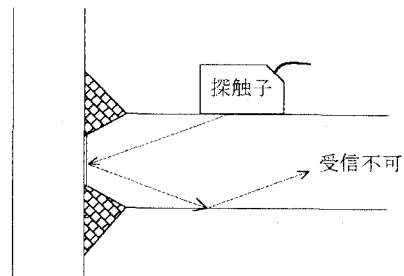
図-14 1探触子法による斜角探傷

損傷内部状況の調査には超音波探傷が用いられる。超音波探傷には種々の手法があるが、橋梁の溶接部検査においては1探触子による斜角探傷が広く用いられている。1探触子による探傷精度は反射源(溶接欠陥その他)の形状に大きく影響され、図-14に示すような完全な平面状の欠陥では探傷面の角度によって反射エコーを1探触子にて捕らえることは困難である。通常、1探触子による斜角探傷を実施する場合には溶接施工時の

開先情報などをあらかじめ知ることにより、開先形状に応じた探傷角度を設定するなど適正な検査条件を選定し実施する。しかし、既設構造においては溶接開先に対する正確な情報を得ることは困難であり、通常の1探触子法による斜角探傷のみでは、部分溶け込み溶接を完全溶け込み溶接と判定するなど大きな誤りを犯す場合がある。既設構造の探傷においては2探触子法、端部エコー法、表面SH波、クリーピング波<sup>22),23)</sup>等の方法を組み合わせ用いるなど種々の損傷の可能性を想定した探傷を行うことが必要である。また、同種の調査を多数実施する場合には、直接損傷部を切削調査するなどして超音波探傷技術者と共に探傷結果の確認を行い、探傷要領を作成していくことが重要である。各探傷方法の特徴を取りまとめ表―1に示す。
