75年間の供用に耐えた木造車道橋「花峯橋」

75-Year Old Hanamine Timber Road Bridge

○飯村 豊* 齊藤 豊** 上杉 基** 中澤隆雄*** 今井富士夫***
IIMURA yutaka, SAITO yutaka, UESUGI motoi, NAKAZAWA takao, IMAI hujio

* 博（農学） 宮崎県木材利用技術センター（〒885-0037 宮崎県都城市花繰町 21-2）
** 宮崎県木材利用技術センター（〒885-0037 宮崎県都城市花繰町 21-2）
*** 工博 宮崎大学工学部土木環境工学科（〒889-2192 宮崎県宮崎市学園木花台西 1-1）

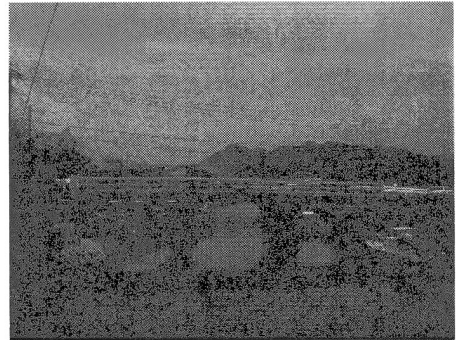
写真-2 下流からの花峯橋

資料によると、この花峯橋は昭和 25 年頃に橋脚の基礎が木造からコンクリート構造に変えられるなどの改造がなされ¹⁾、現在の形状の基本が形づくられた。その後、一部の桁が腐朽のために交換され、その時点で床版、高欄の修繕、アスファルト舗装が施されている。写真-2 に花峯橋の現況を示す。
