劣化した木橋主桁の残存耐力に関する検討

Experimental study of load-carrying capacity for deteriorated lumber beam

表-1 実橋と試験体の諸元

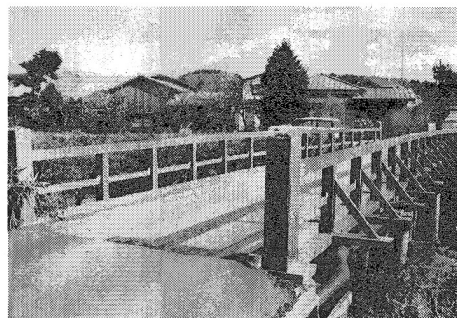
写真-1 A 橋の全景

A 橋は写真-1 のように都市郊外の河川をまたぐ道路橋で、昭和 24 年(1949 年)に架設され 1999 年に河川改修のため撤去された。1996 年頃の最後の改修で写真-2 のように鋼桁を挿入する等の大規模な改修がなされているが、その他にも幾度か補修を受けているようであり、試験体の部材が何年使用されていたかは明らかではない。路面も木製で桁材にも漏水の痕が多数見られ、腐朽も進行していた。

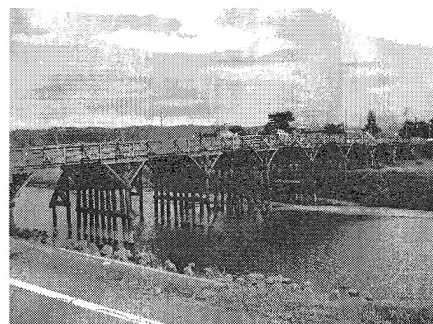
写真-3 B 橋の全景

B 橋は昭和 27 年(1952 年)に架設され、現在も供用されている。写真-3 のように都市中心部に位置する道路橋であり、交通量も多い。改修の記録には交換された部材の数しか記載されてお

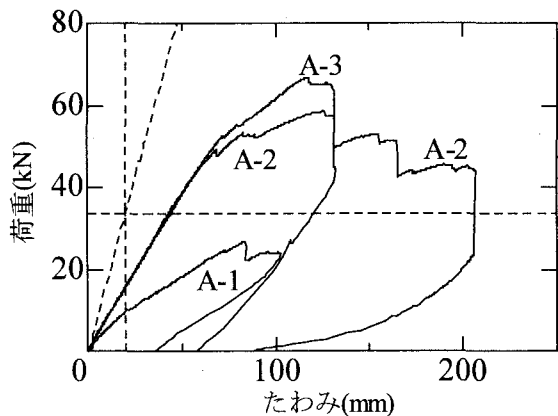
図-3 荷重-変位関係 (A シリーズ)

図-3 は A シリーズの曲げ試験における荷重-たわみ関係を示したものである。また表-1 はその結果をまとめたものである。なお、設計計算書が残されておらず桁材に当初どの程度の強度が期待されていたのか不明であるため、スギの目視等級区分甲種 1 級材¹⁾として設計標準値を求め、これと比較することで残存性能を評価した。写真-5~7 はそれぞれの破壊時の様子を示している。

A-1 で載荷初期より片側の支点と載荷点の間の割れからせん断破壊が進行した。その結果、初期剛性が小さく、最大荷重も設計標準値の 7 割程度であった。写真-5 は破壊時のものであるが、この部分のせん断破壊により終局に至った様子がわかる。一方で A-2 では、剛性は小さめであるが荷重が設計標準値を超えても比較的安定した挙動を示した。その後載荷点付近の曲げ破壊が生じたが、

最大荷重以降もねばり強い挙動を示した。A-3も同様に安定した挙動を示したが、その後支点付近で急激な破壊が生じ耐力を失った。

桁材の破壊では一般的に突然耐力を失うせん断破壊よりも、ねばり強い挙動を示す曲げ破壊の方が好ましいとされる。AシリーズではA-2が曲げ破壊形、A-3がせん断破壊形であることが図-3からもわかる。これらのことを考慮すると、好ましくないせん断破壊形を避けるには支点部付近を腐朽させないことが重要と考えられる。しかしながら支点部付近は支承や橋台、橋脚と接しており、また木口面が露出することからもっとも腐朽しやすい部位であるとも言える。

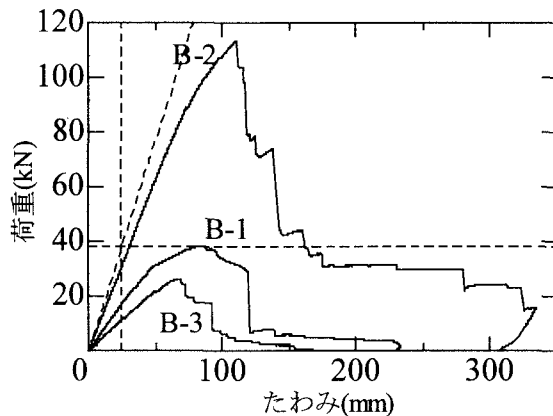
図-4 荷重-変位関係 (B シリーズ)

図-4はBシリーズの曲げ試験における荷重-たわみ関係を示したものである。また表-1にはその結果がまとめられている。ただし、A橋と同様にベイマツの目視等級区分甲種1級材¹⁾をもとに設計標準値を求めている。写真-8～10はそれぞれの破壊時の様子を示している。

B-1では支点と載荷点の間のせん断破壊により終局に達した。またB-3では桁上面から腐朽の進行が認識でき、Bシリーズの中ではもっとも劣化していると予想されたが、載荷点の片方での局所的な破壊により終局に達した。これに対しB-2では安定した耐荷性能を示した。
