# 100 年を経た合成床版を有する鋼 2 主 I 桁橋（明治橋）の静的載荷試験

Vehicle Loading Test of the 100 Years Old I-girder Bridge; MEIJI BASHI Bridge with Composite Decks

本論文は，今回実施した調査活動のうち，静的載荷試験の結果についてまとめたものである．静的載荷試験では，床版および桁の変形性状に着目して，両者の損傷が著しい場所などを特定し，補修・補強を検討するための基礎データの蓄積を行った．これらの結果に加え，目視検査および構造・損傷度調査との比較考察を報告する．

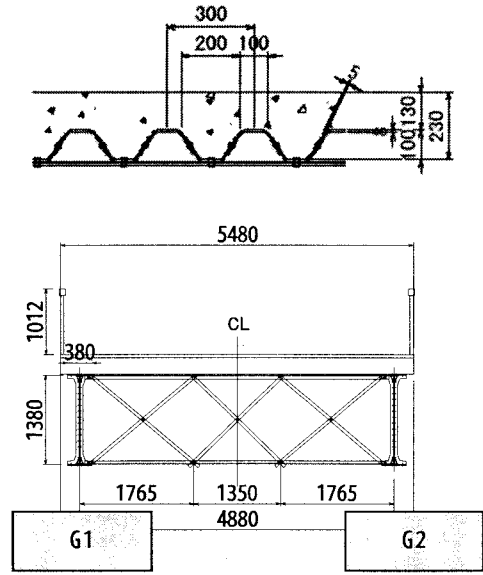
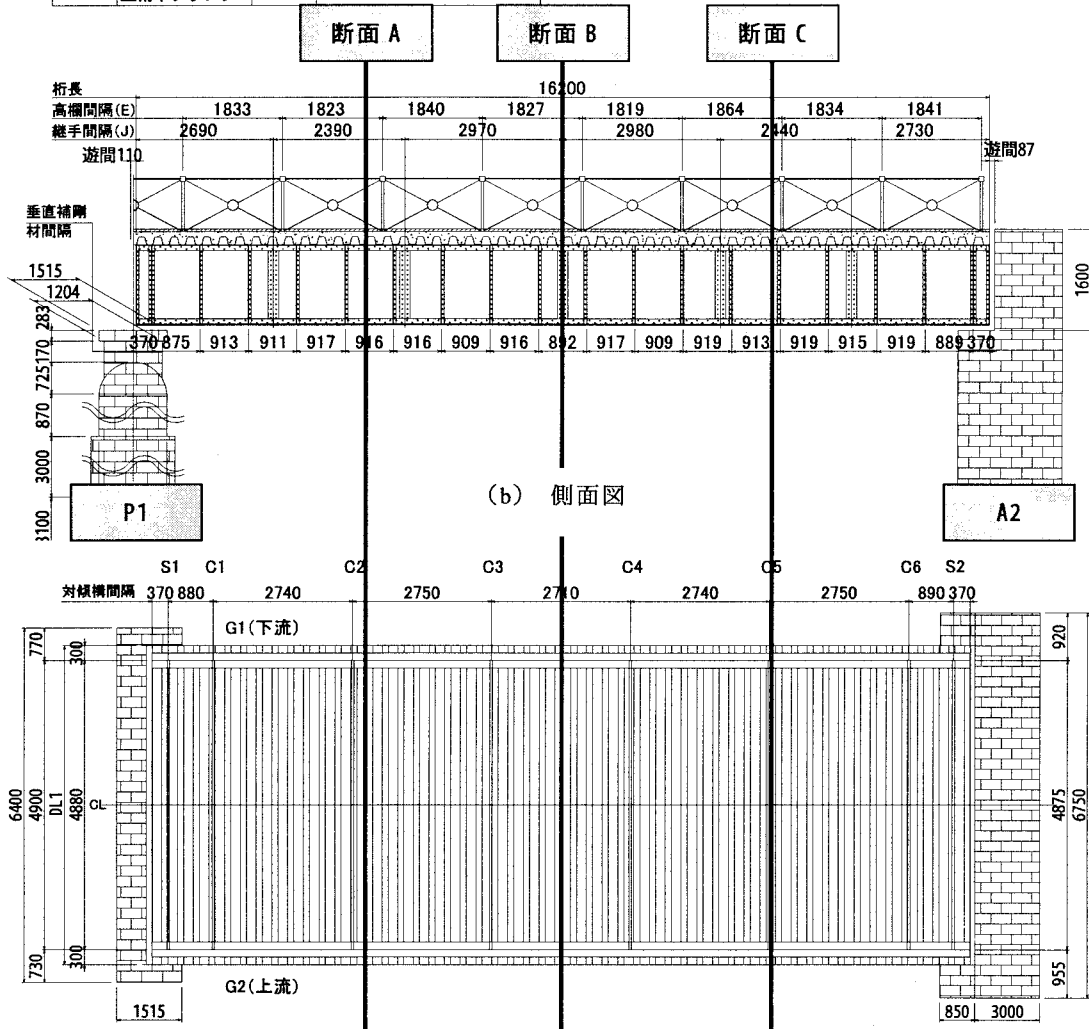
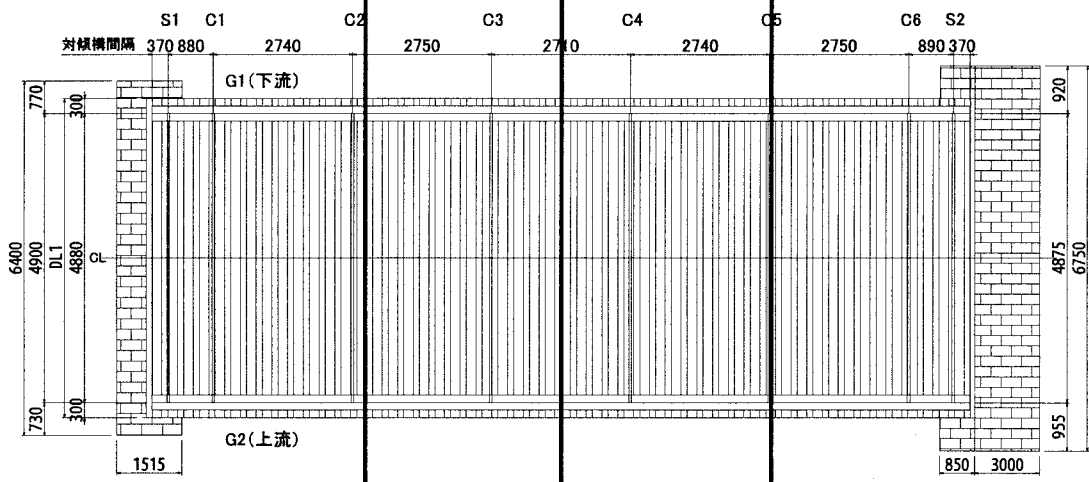
図-1 計測位置

3 断面を選択し、断面 A は床版の損傷が大きい箇所、断面 B はスパン中央、断面 C は床版が比較的健全な箇所である。

床版のたわみは主桁を基準とした相対たわみとし、図-1 (a) に示すとおり、断面 A~C において、床版支間中央とその両側の支間 1/4 点の 3 ケ所で計測を行った。温度は、G1 および G2 桁の断面 B の上下フランジ部を計測した。

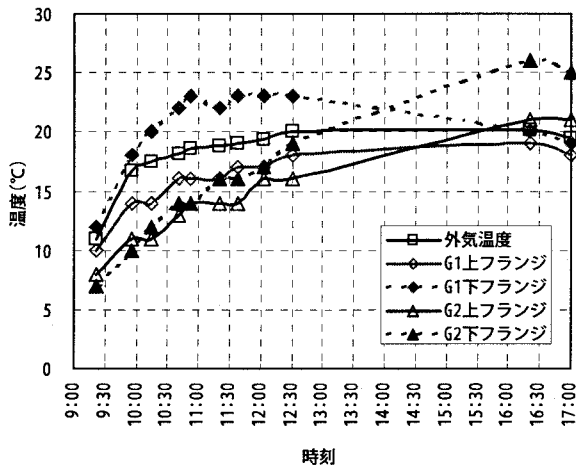
図-4 橋体温度

同図より、午前東側の G1 桁の温度が高いが、午後から夕方にかけては、西側の G2 桁の温度が高いことがわかる。終日にわたり直射を受ける下フランジの温度が高いことがわかった。また、外気温度と橋体温度は、あまり差がないことがわかる。
