阪神高速道路における鋼床版の疲労損傷と要因分析の検討

Characteristic on fatigue cracks and experimental study on fatigue analysis of existing the orthotropic steel bridge deck in Hanshin Expressway

高田 佳彦*, 平野 敏彦*, 坂野 昌弘**, 松井 繁之***
Yoshihiko TAKADA*, Kazutoshi HIRANO**, Masahiro SAKANO***

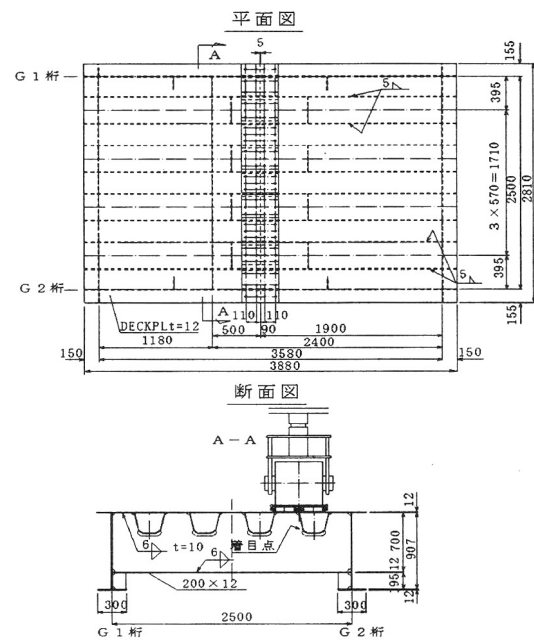
図-4 供試体の構造概要

疲労試験は、大阪大学所有の移動輪荷重疲労試験機を用いた。デッキプレートおよびUリブの現場添接部の疲労耐久性の影響を把握するため、図-4 のように実橋の添接部を再現した実寸供試体を作成した。添接部は、図-2 に示す構造ディテールを再現している。

デッキプレートとUリブとの溶接は、実橋に準じて、脚長6mmを確保し、溶接ビードの溶け込み量はUリブ板厚に対する25%~30%溶け込みとした。

荷重荷重は、以下のように検討した。供試体は、鉄輪の荷重延長が2mと短く、横リブと最も離れた荷重端に鉄輪が位置した場合でも、実橋と異なり荷重が抜けきれず、実橋と同様の応力範囲が再現できない恐れがあった。そこで、試験供試体をモデル化したFEM解析を行った。実橋モデルの輪荷重： $T=50\text{kN}$ における着目部の発生応力 78N/mm^2 である。試験供試体モデルの解析結果では、輪荷重： $T=118\text{kN}$ に設定すると、着目部の最大応力が 133N/mm^2 (添接板上荷重)、最小応力が 56N/mm^2 (供試体端部荷重)と、応力範囲 78N/mm^2 となる。これは実橋モデルの応力範囲(=最大発生応力) 78N/mm^2 とほぼ一致している。そこで、荷重荷重は、 $T=118\text{kN}$ とした。

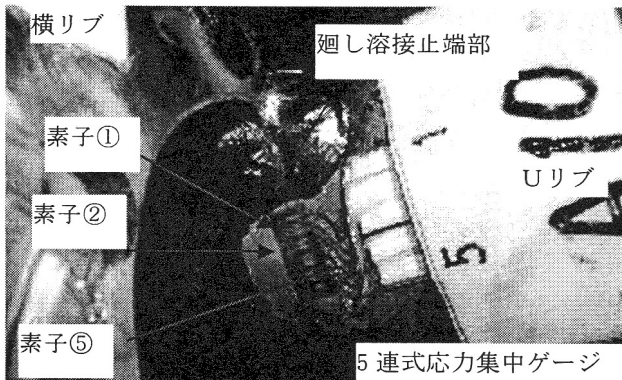
写真-7 応力集中ゲージ設置状況

着目部には写真-7で示す5連式応力集中ゲージを設置した。図-5のように橋軸方向の載荷位置を変化させた場合の、載荷位置と発生応力の関係を、図-6に示す。折れ線の①～⑤は、応力集中ゲージ中の各素子の値である。FEM解析結果も記載している。折れ線の②に示すゲージ素子が、図-3のFEM解析の算出応力と対応している。

FEM解析結果と静的載荷の発生応力を比較すると、ほぼ一致しており、良好な結果が得られている。また、応力集中ゲージ中の各素子間の距離は、2mmであることから、応力勾配が高く、応力集中状態であることがわかる。

一方、応力集中ゲージ⑩のグラフでは、引張場となっている。載荷によりUリブに対して、曲げよりむしろねじり力が支配的で、それにより疲労き裂が発生すると考えられる。

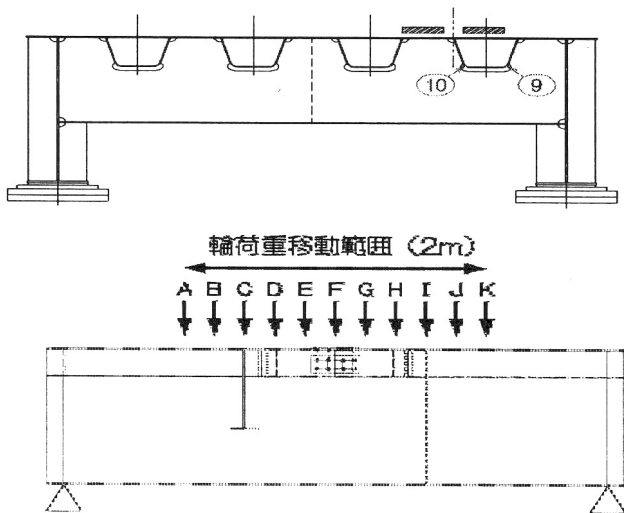
図-5 静的載荷試験における鉄輪載荷位置

次に、横断方向に載荷位置を変化させた着目部の応力変化を、図-7に示す。橋軸方向の載荷位置は、図-5のF点(添接版上)のラインである。着目しているUリブから横断方向に離れると、応力が低下する傾向にある。隣接Uリブの載荷では、発生応力が1/3程度となる。この結果は、実橋において、タイヤ載荷位置からずれると疲労き裂発生頻度が大幅に低下する傾向と一致している。
