既設鋼床版の合成鋼床版化による疲労耐久性向上に関する研究

Improvement of Fatigue Durability of Orthotropic Steel Deck by changing into Composite Deck

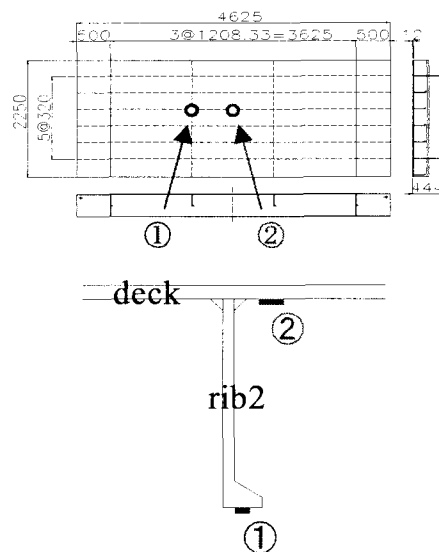
図 16 ひずみ測定位置

ひずみの測定位置は図 16 の①である。rib2・CB3 交差部のすみ肉溶接止端部より CB2 側に 10mm の位置の橋軸方向のひずみを測定している。測定点①の影響線を図 14 に示す。測定点①近傍で O-A-1 において疲労亀裂が発生した。O-A については、交番応力が生じていることが分かる。CB3 上載荷 (-600mm) のとき CB3 のたわみにつられ引張応力が発生するが、中央載荷 (0mm) では rib2 自身のたわみと横リブの拘束のため圧縮応力が発生すると考えられる。合成鋼床版についてみると、交番応力は発生していない。発生応力範囲は O-A で 59MPa、O-B で 30MPa(O-A との比 0.51)、G-A で 27MPa(O-A との比 0.46) であった。走行位置の影響によって 50%、合成化効果として 50% 程度の応力低減が見られた。

ひずみの測定位置は図 16 の②である。Rib2・デッキプレート交差部のすみ肉溶接止端部より 10mm の位置の橋軸直角方向のひずみを測定している。測定点②の影響線を図 15 に示す。測定点②近傍で O-B において疲労亀裂が発生した。O-B では、ダブルタイヤがリブを跨いで載荷することによる局所的な板曲げ変形によって、輪荷重が直上を通過する際に大きな圧縮応力が発生している。一方、合成鋼床版は小さな引張応力が発生しており、局所的な変形ではなく板全体として挙動していると考えられる。発生応力範囲は O-B で 108MPa、O-A で 12MPa(O-B との比 0.11)、G-B で 8MPa(O-B との比 0.07)、G-A で 4MPa(O-A との比 0.33) であった。合成化効果として 90% 以上の応力低減が見られた。走行位置の影響によっても発生応力範囲は大きく異なることから、デッキプレートの貫通亀裂は輪荷重がリブを跨いで載荷することによる影響が大きいことが確認された。
