高靱性セメント複合材料で上面増厚した鋼床版の水中環境下の輪荷重走行試験

Wheel Running Test in Water Condition of ECC Overlay Reinforcement Method on Steel Deck Plate

This study focused the effects of water accumulation on structural performance of steel-ECC composite deck structures. Wheel loading fatigue test was conducted using a steel-ECC composite deck specimen, in which the depth of water accumulation was adopted as an experimental parameter. In the loading test, pressure sensor was equipped in the specimen to record water pressure increase during loading. As a result of the test, it was found that anti-fatigue property of the specimen was secured when shallow water layer was maintained on the top of the ECC component. However, anti-fatigue property was rather remarkably deteriorated when the specimen was completely depressed under water. This deterioration followed water pressure increasing in the specimen, which appears to be a primary mechanism of the phenomena.

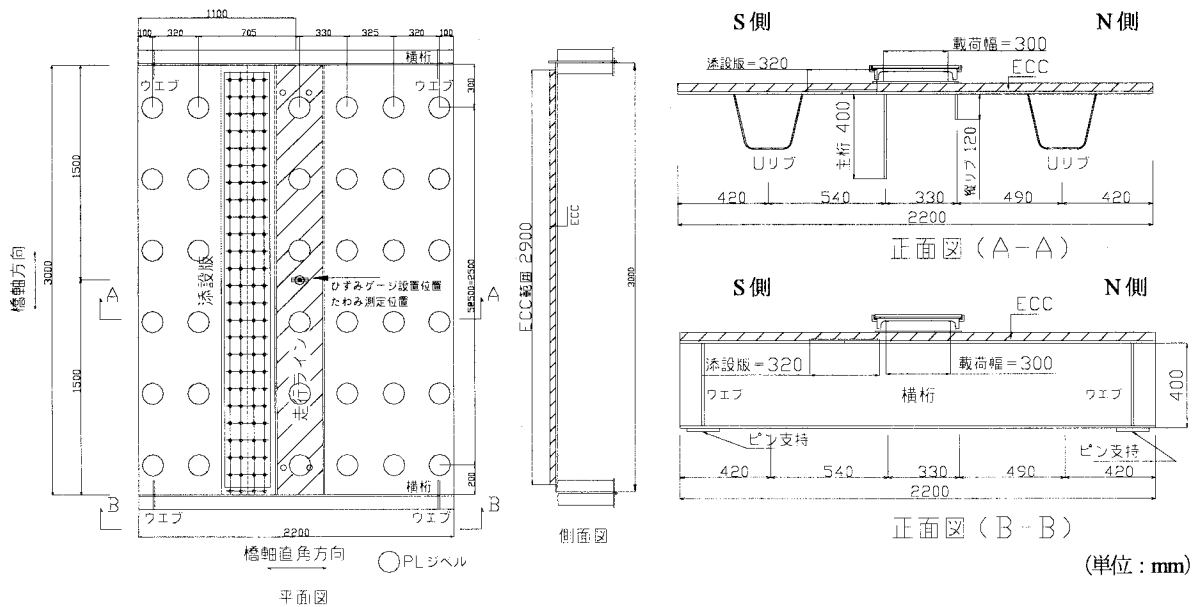
図-2 試験体形状・寸法および荷荷条件

試験体の形状・寸法および載荷概要を図-2に示す。試験体は, 北海道江別市に暴露された試験体からの切り出し試験体であり, 試験開始時は, 1年半程度の材齢が経過している。そのため, 乾燥収縮等の影響および切断時の熱の影響等により, 床版端部から

PL ジベルまでの ECC は、試験開始前の時点で鋼板から剥離しており、端部での鋼板と ECC 間には、大きいところで 2mm 程度の隙間が生じていた。試験体は、主桁支間 3m、橋軸直角方向 2.2m、鋼床板厚さ 12mm、U リブの板厚 9mm、U リブと鋼床版の溶接等級は F 等級である。ECC 厚さ 40mm、防水層の膜厚は 2mm である。試験体の周囲は、実験の途中段階から側面に水を溜めるために山形鋼を溶接した。ECC は、長さ 12mm、直径 0.04mm のポリビニルアルコール (PVA) 繊維を体積率で 2% 混入したものである。試験体作製時の ECC のフレッシュ性状を表-1 に、ECC 硬化後の強度試験結果を表-2 に示す。ECC の引張降伏強度および引張終局ひずみは、既往の方法⁹⁾に基づき、ダンベル型供試体を用いた一軸直接引張試験により求めた。一軸直接引張試験の測定例を図-3 に示す。鋼床版の材質は SM490A である。鋼床版の機械的性質を表-3 に示す。鋼床版の引張試験片は、金属材料の引張クリープ試験 (JIS Z 2271) に用いられるつば付き円形断面試験片として鋼板の余長部分から採取した。防水層には吹付け硬化型のポリウレタ樹脂を用いており、ECC と防水層間の付着力は 0.1N/mm² 以下であり、鋼床版と ECC は PL ジベルによりせん断伝達する。PL ジベルと鋼床版の接合には、2 液混合型のアクリル樹脂を用いており、接合部を対象にした疲労試験では、せん断疲労に関する基礎データを取得している⁷⁾。

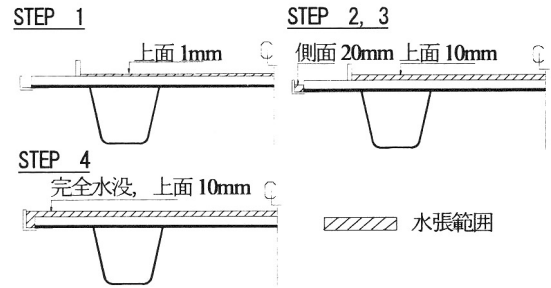
図-4 水張り方法

水張りの方法を図-4 に示す。水の影響を詳細に確認するため、段階的に水の影響を大きくした。すなわち、STEP1 は ECC 上面が常に湿潤している状態、STEP2 および 3 は ECC 上面が既往の RC 床版における水張り輪荷重走行試験⁹⁾と同レベルで、さらに側面の山形鋼の内部に ECC の下面から 20mm の高さまで水を滯水させた状態、STEP4 は対象区間が完全に水没した状態であり、輪荷重載荷により、ECC と鋼床版 (防水層) 間に浸水した水に圧力が生じる状態を想定して設定した。

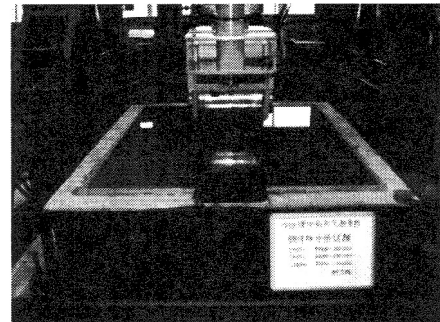
写真-1 輪荷重走行試験実施状況

荷荷重走行試験の実施要領を表-4 に、実施状況を写真-1 に示す。荷荷の支持条件は、図-2 に示すように横桁下の 4 隅で長さ 150mm の丸鋼を用いた 4 点単純支持とした。走行ラインは橋軸直角方向中央とし、直径 500mm、幅 300mm の鉄輪が試験体の中央から前後 1m を毎分 28 往復する。走行部には、120mm × 300mm、厚さ 50mm の鋼製ブロックを 125mm の間隔で並べ、その上下をベニヤ板で挟み、その上に厚さ 9mm の鋼板を敷いた。さらに、走行ラインの両端部で鋼床版に穴をあけて、ボルトによ

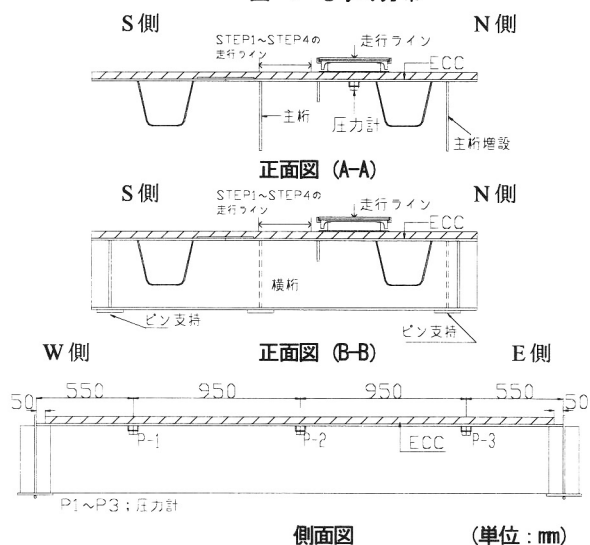
図-10 圧力測定の試験方法

そこで、輪荷重走行の際に、ECCと鋼床版(防水層)間に生じる水圧の測定を目的とした実験を実施した。実験は、STEP4まで終了した試験体を利用して、できるだけ水圧が上昇するように、走行ラインおよび支持条件を変更して試験を実施した。図-10に試験方法を示す(平面図は図-2を参照)。図-10に示す3箇所(P1, P2, P3)で、鋼床版の下面からECC下面まで貫通する孔を設けて圧力計により水圧を測定した。圧力計の設置状況を写真-4に示す。荷重を84kN、水張り方法をSTEP4と同じ方法で行い、10万回の輪荷重走行を実施した。
