鋼板・コンクリートサンドイッチ床版の空隙深さの検討

Study for air void thickness in steel-concrete sandwich deck

安東 祐樹*, 船谷 智浩**, 三田村 浩***, 松井 繁之****

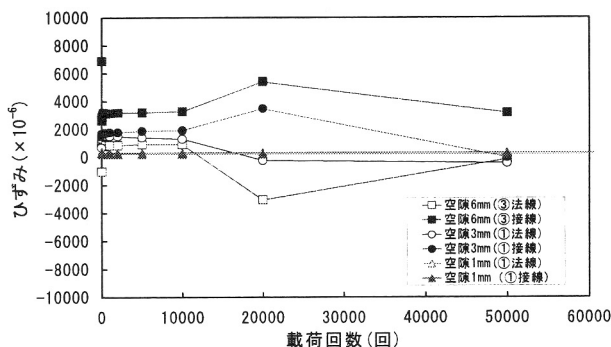
図-3 載荷回数とボルト周りのひずみ変化の関係

つぎに、ボルト周りにおけるひずみの変化の一例を図-3に示す。空隙深さ1mmでは、ボルト接線方向のひずみは初期載荷時からには200万回試験終了後も 360×10^{-6} 程度で推移し、ほとんど変化がなかった。

これに対し、空隙深さ3mm, 6mmでは、初期載荷時の接線方向のひずみが、それぞれ 3160×10^{-6} , 6900×10^{-6} と既に鋼材の降伏ひずみ(およそ 2000×10^{-6})を超えていた。また、試験を行うにしたがい、その後もひずみは徐々に漸増し続け、載荷回数1万回~2万回の間で図-4に示すようにひずみが急激に増加し、5万回終了時にひずみゲージの一部が断線していた。

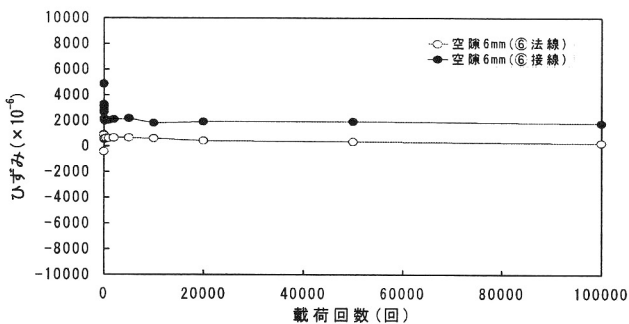
図-5 載荷回数とボルト周りのひずみ変化の関係

つぎに、亀裂の確認されたボルト位置での繰返し回数 10 万回までの弾性ひずみの変化を図-5 に示す。ひずみは、荷重初期段階で既に鋼材の降伏ひずみを超えていた。

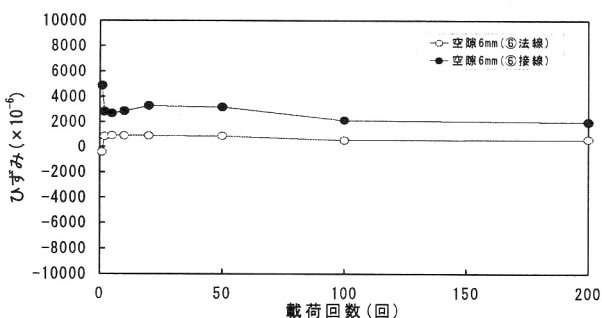
図-6 載荷回数とボルト周りのひずみ変化の関係 (200回まで)

その後、繰返し載荷を続けるにしたがい接線方向のひずみは減少し、図-6 に示すように繰返し回数が 100 回を越えたあたりから試験終了時まで定常状態であった。

これらの一連のひずみの減少は、鋼板の塑性変形によりボルト接合部の鋼板がすべり出した影響と考えられる。

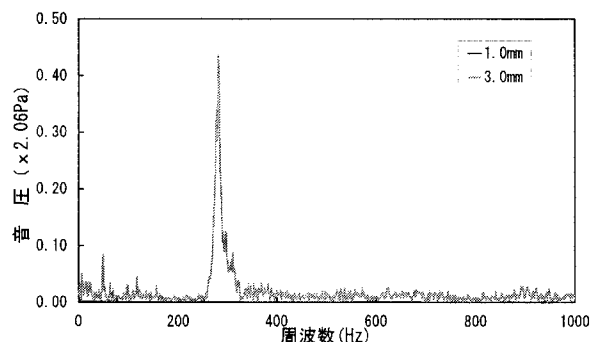
図-8 音圧によるFFT変換結果

これらの検討結果をもとに、現場測定が比較的容易な打撃振動法の再検討を行うこととした。打撃振動法は、これまでの検討では、3mm以上までの空隙深さしか探索することができなかった(図-8参照)³⁾。そこで、この手法に対し、以下の点を変更することにより、空隙深さ3mmより小さい場合の探索を試みた。

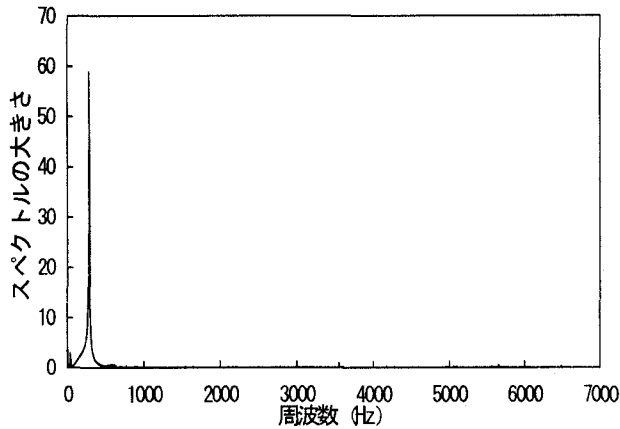
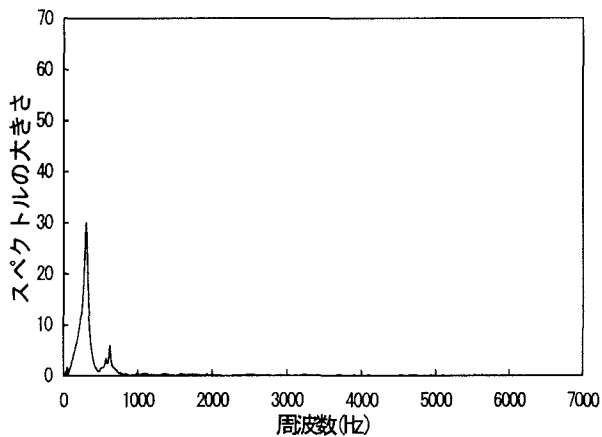
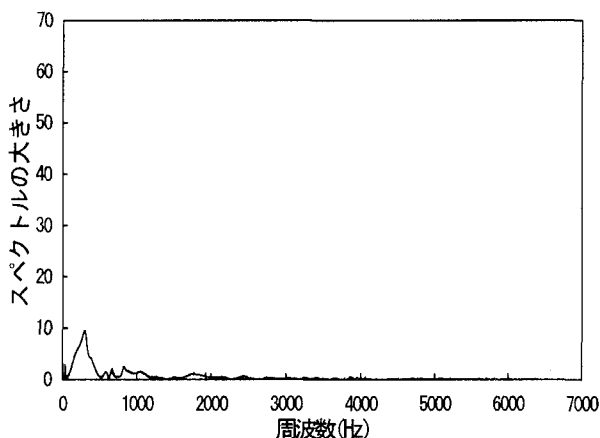
検討結果を図-12~14に示す。結果より、3mm、1mm、0.5mmの各空隙深さ全てにおいて、およそ300Hz近傍にスペクトルが顕著となる結果が得られた。この傾向は、内部にコンクリートがない鋼殻断面でも確認されており、本構造特有の周波数と考えられる。

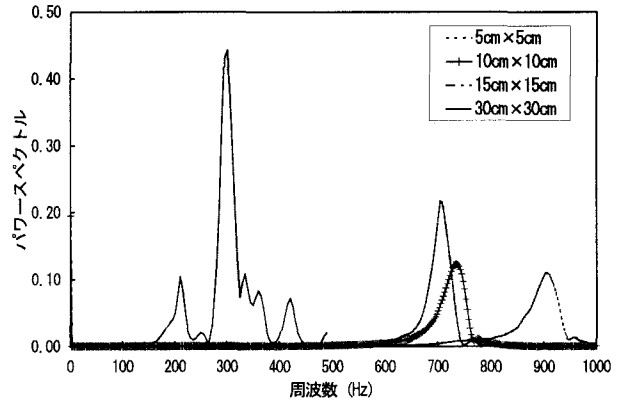
図-15 FFT 変換結果(異なる空隙範囲)

また、空隙深さ3mmで空隙範囲を変えた場合の結果を図-15に示す。図より、空隙範囲が狭くなるにつれ、

スペクトル山の位置が高周波側へシフトする傾向にあり、空隙範囲に応じて卓越する周波数が存在する可能性が見出すことができる。ただし、10cm角と15cm角とでは、ほぼ同位置にピークが表れている。この点に関しては、ボルトを締め付けた際に、鋼板に反りが発生し、完全な空隙を確保できなかったために発生した問題と考えられ、検討の余地を残す結果となった。
