湘南大橋における鋼床版の疲労対策

Replacement of pavement with SFRC to improve Fatigue Characteristic in Shonan Ohashi Bridge

菊池孝雄*，児玉孝喜**，後藤和満***

ABSTRACT Shonan Ohashi Bridge is a steel box girder bridge of 530m in length on Route 134. Eight years ago, a fatigue crack was found at the welding tip of bottom deck plate. After the full inspection of the asphalt pavement and steel deck bridge, it was found that the bridge was needed to reinforce. In order to prevent the fatigue damages caused by the heavy traffic, it was decided the position of the traffic lane should be shifted by 50cm toward the sidewalk and the steel fiber reinforced concrete (SFRC) should be laid on the existing steel deck using epoxy adhesives for the purpose of increasing the rigidity of the deck plates.

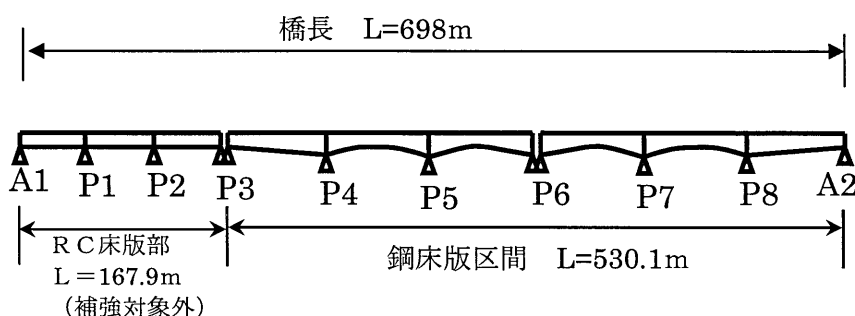
図-2 湘南大橋側面図

国道134号湘南大橋は、架設後20年が経過した橋梁であり、上部構造が3径間連続RC床版箱桁1連(167.9m)と3径間連続鋼床版箱桁2連

(530.1m) とからなる橋長 698m、幅員 11.5mの相模川最下流にかかる 1 等橋 (図-2) である。

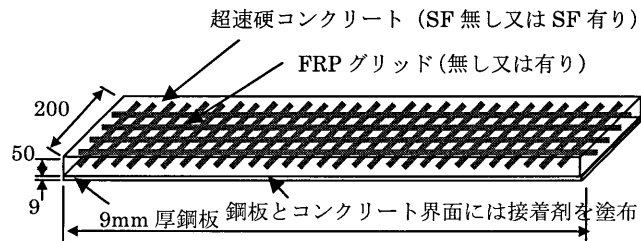
図-7 試験体の寸法・形状

試験体の寸法・形状は、図-7に示すとおりであり、9mm厚の鋼板上にエポキシ系接着剤を塗布し50mm厚の超速硬コンクリートを打設した。FRPグリッド材は、筋材断面積17.5mm²、筋ピッチ50mm (引張強度1,400N/mm², 引張弾性率100kN/mm²)を用いた。

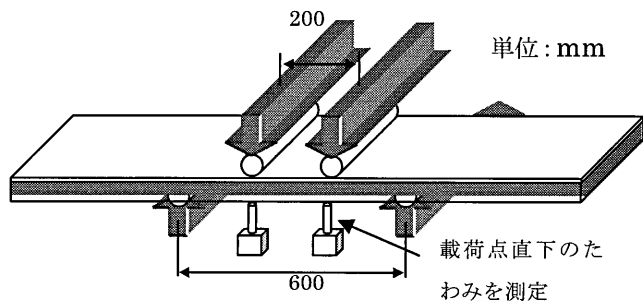
図-8 試験体セッティング状況

鋼床版のリブ溶接部の負曲げを模擬するため、図-8に示すように鋼板を圧縮側、コンクリートを引張り側になるように試験体をセ

ットした。載荷は静的4点曲げとし、大たわみが発生しないように、かつ、せん断破壊が先行しないようにスパン長を定めた。

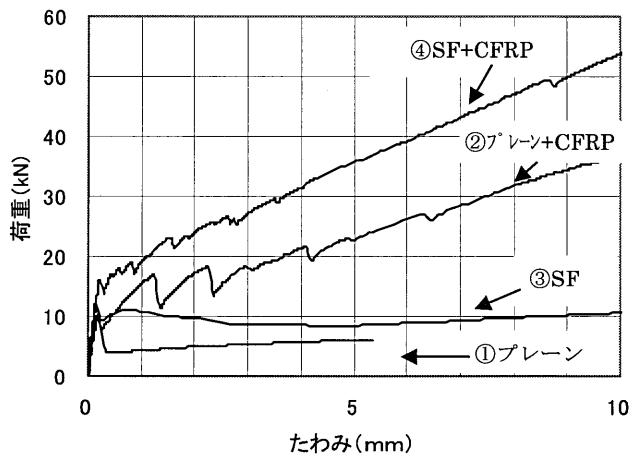
図-9 荷重-変位曲線

4種類の試験体の荷重-変位曲線を図-9に示す。CFRPグリッドを挿入したものは、コンクリートとしてプレーン (②) ならびにSF (④) の両試験体とも、ひび割れ発生後においてもひび割れ深さは貫通することなくCFRP位置で止まっており、その後の荷重増加が認められる。一方、SFのみの場合 (③) には、ひび割れ発生後にひび割れは深さ方向に貫通することとなり、その後ひび割れ発生時の荷重レベルまで到達することはなくたわみだけが大きくなっている (じん性効果による荷重保持)。

これは、SFのみの場合には、SFRC版内に貫通ひび割れが生じた段階以降ではSFによるSFRC版内の引張応力を伝達しきれずにヒンジ状態となって載荷されているのに対し、CFRPを用いた場合には、ひび割れ深さはCFRP位置でそれ以上進展することなく、ひび割れ断面部に相当する引張応力はひび割れ発生以降ではCFRPが分担することとなり、剛性保持が図られていると考えた。このこ

とから、CFRPを用いる場合には、ひび割れ発生後においてもSFRC版の剛性低下がなく、実用領域のたわみは最大でも1mm程度と想定すると実路においては過積載車を考慮しても十分な剛性保持（補強効果の持続）が期待できるものと判断された。

この結果、コンクリート内のひび割れ後のひび割れ幅進展抑制とひび割れ後の複合板としての剛性が保持されることが確認できた。¹⁾

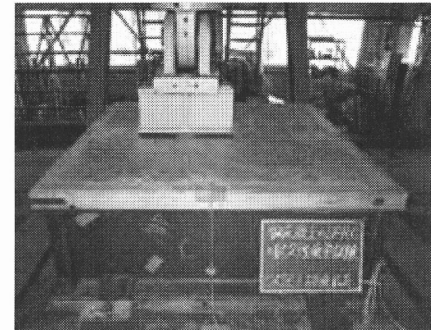
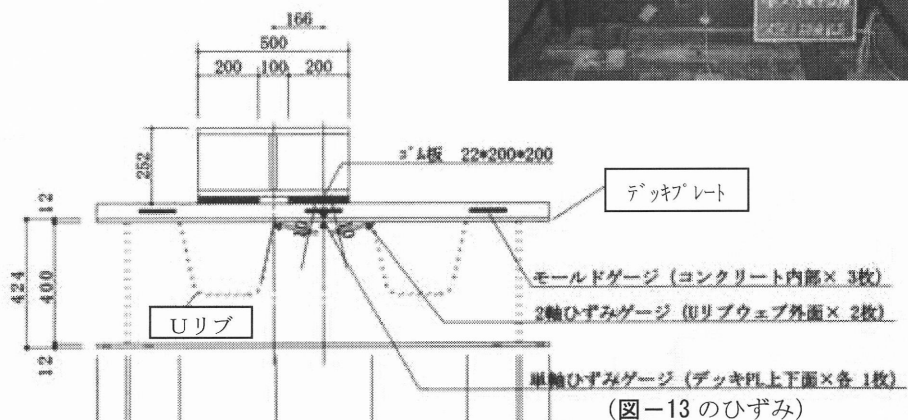
図-10 荷重載荷とひずみ計測位置

試験機は、(独)土木研究所所有の「大型構造物繰返し載荷試験装置（繰返し最大荷重50tf、載荷面積20cm×20cm×2枚版、版間10cm）」を用いた（写真-3、図-10）。繰返し載荷重は過積載車両も考慮し、ステップ毎に20年以上とし合計で60年程度となるよう、第一ステップとして10t荷重で100万回（T荷重で20年相当）、第二ステップとして15t荷重で20万回（T荷重の1.5倍荷重で20年相当）、第三ステップとして20t荷重で5万回

(T荷重の2倍荷重で20年相当)の合計125万回荷重した。なお、疲労荷重試験での荷重位置は図-10に示す通りUリブと鋼床版溶接部をはさんだ位置とした。

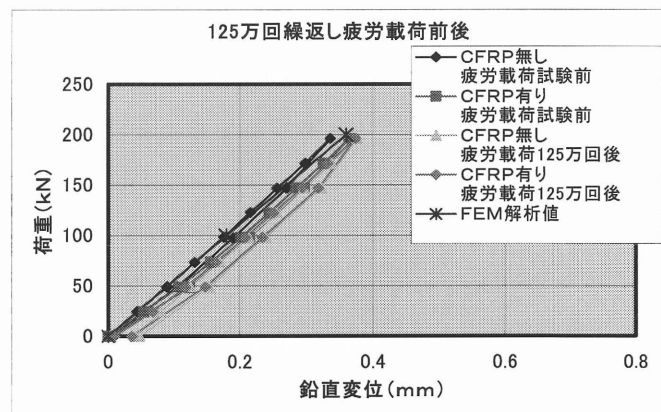
図-12 中央部鉛直変位量

125万回の繰返し疲労荷重前後での静的荷重による荷重応答として、鋼床版下面中央部での鉛直変位量(計測位置:図-11)、コンクリート内中央部、鋼床版下面中央部、鋼床版溶接部近傍のUリブ外面のひずみ(計測位置:図-10)を測定した。いずれのケースも疲労荷重前後での変化が認められなかった。中央部での鉛直変位量、鋼床版下面中央部(橋軸直角方向)での測定結果例を図-12, 13に示す。

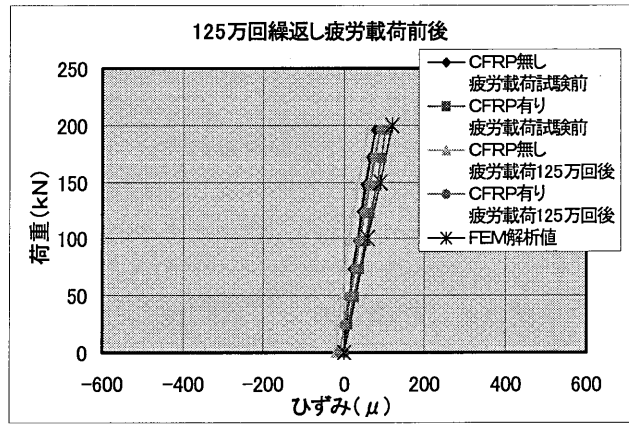
図-13 ひずみ(鋼床版下面・橋軸直角方向)

この結果、鋼床版とSFRCを一体化させる接着剤の有効性が確認された。²⁾

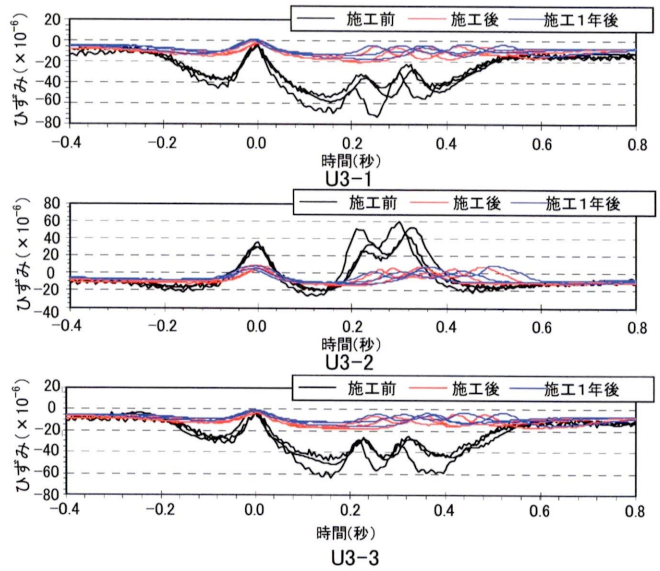
図-17 Uリブ下面のひずみ

Uリブ下面のひずみ測定結果を図-17に、デッキ下面とUリブ側面溶接部近傍の板曲げによるひずみを図-18に示す。支点位置と支間位置とでは、応力の発生パターンが異なるのは、連続梁としての正負の曲げの影響のためである。施工前に比べて施工後のひずみは極端に小さくなり、SFRC舗装による補強効果が確認され、施工1年後もその効果は継続していた。

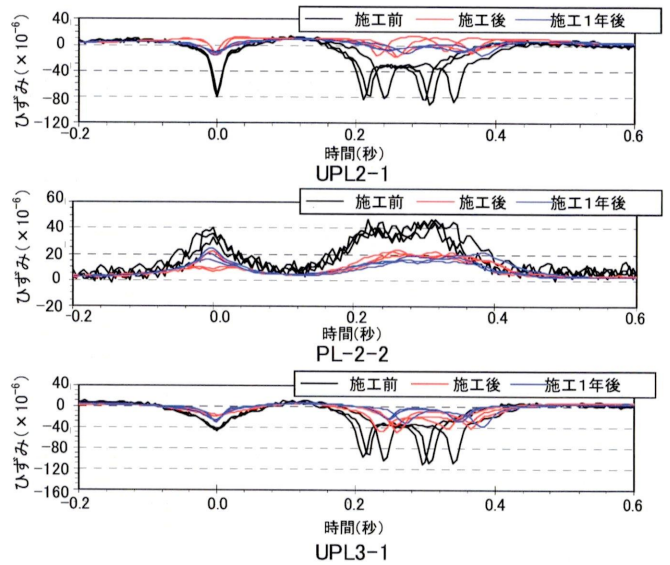
図-18 デッキ下面、Uリブ側面溶接部近傍のひずみ (A断面)

溶接部の亀裂に関係の深い位置であるUPL2-1とUPL3-1での最大値および平均値を表-4に示す。施工1年後における低減率は、それぞれの位置で86%、69%になっており、7~9割程度の応力低減効果が確認できた。³⁾

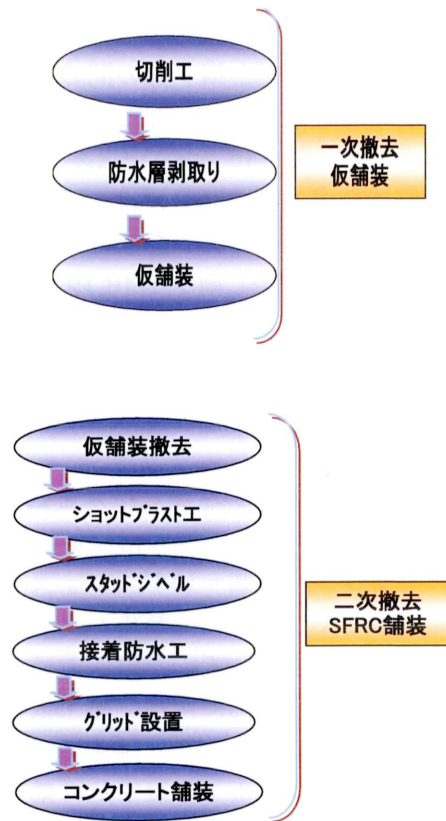
図-19 作業工程

作業工程は主に既存防水シートを撤去して仮舗装を行う1次施工と、仮舗装を撤去してSFRCを打設する2次施工とで行った（図-19）。

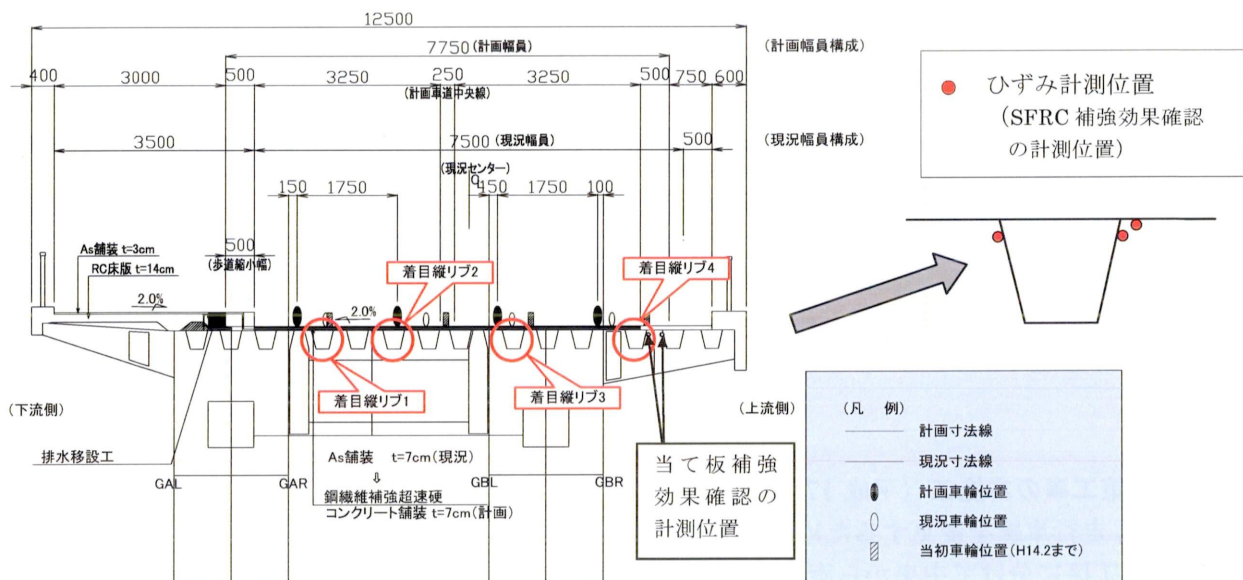
図-20 ひずみ計測位置（応力頻度測定、静的载荷試験）

SFRC補強効果確認のための試験としては、前述した現場試験施工箇所での荷重車による動的載荷試験の他に、現況交通による応力頻度測定を行った。また、全面通行止めで車両を止めることが出来たので、静的載荷試験を実施した。応力頻度測定と静的載荷試験のひずみ計測位置を図-20に示す。図中の縦リブ4箇所に着目して計測を実施した。

計測した結果、応力頻度測定におけるSFRC舗装の効果は7～8割程度あった。静的载荷試験におけるSFRC舗装の効果は7～9割程度あった。

過去の計測結果による当て板補強の効果は3割程度あり、計測位置については図-20に示す通りである。
