阪神高速道路の鋼床版疲労損傷の現状と取組み

Examination and review of fatigue damage in orthotropic steel decks in Hanshin Expressway

堀江 佳平*・高田 佳彦**
Yoshihei HORIE and Yoshihiko TAKADA

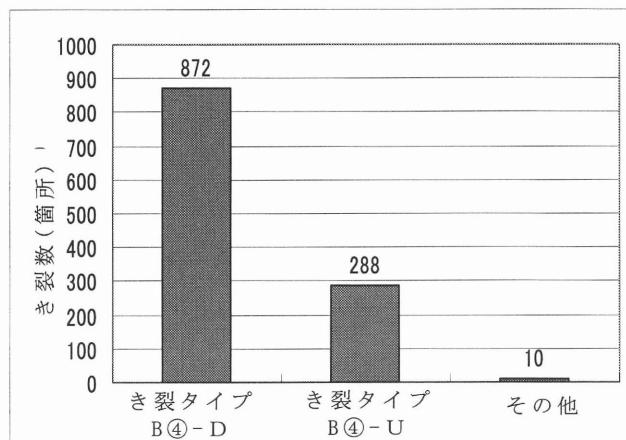
図-9 交差部のき裂タイプの分類

バルブリブに発生しているき裂は、表-2に示したようにそのほとんどが縦リブと横リブ交差部に集中している。そのき裂タイプは図-8のように分類できる。写真-1のように横リブの下側スカラップ部のまわし溶接止端部（以下、下側スカラップという）を起点に横リブ母材に伝播するき裂タイプ（以下、タイプB④-Dという）と写真-2のように、上側スカラップ部の横リブまわし溶接止端部（以下、上側スカラップという）を起点にデッキプレート側に伝播するタイプ（以下、タイプB④-Uという）である。その数は図-9のように下側のタイプB④-Uが圧倒的に多くなっている。損傷の発見されている橋梁は、いずれも1970年以前に竣工しており、供用後35年以上経過している。

その後、同タイプのき裂が他の橋でも発見され、現在、き裂数が872箇所に及んでいる。（図-9）スカーラップ半径の違いによる損傷発生（径間）数を整理すると表-6に示すとおり損傷は標準図制定前のスカーラップ半径が30mm以下の橋梁で発生している。

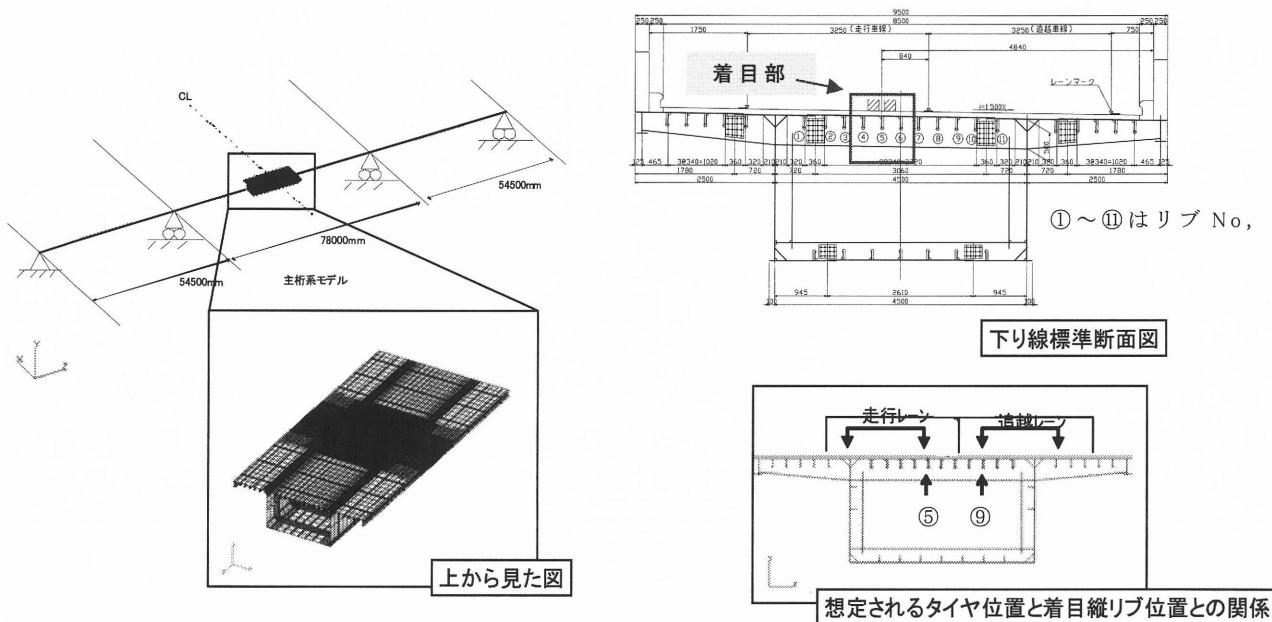
図-10 F E M 解析 モデル

明治橋を対象に構造ディテールの違いが、き裂発生に与える影響を調べるためにFEM解析により発生応力を求めた⁷⁾。明治橋は、標準構造に対してスカーラップが小さく（R=30mm）また横リブ高さも低くなっている（H=500mm）これらの影響を調べるために、表-7に示す3ケースの比較検討をおこなった。解析は橋全体をシェル要素・ビーム要素でモデル化し、着目部の縦リブと横リブ交差部をソリッド要素でズーミングした。図-10に解析モデルを示す。荷重は、総重量20t車の後軸タンデムを想定し、後軸1輪の荷重3.92kNを500mm×200mm幅で等分布載荷した。荷重載荷位置は、き裂損傷が輪荷重直下の交差部で発生していることからバルブリブ交差部の横リブ直上に載荷した。

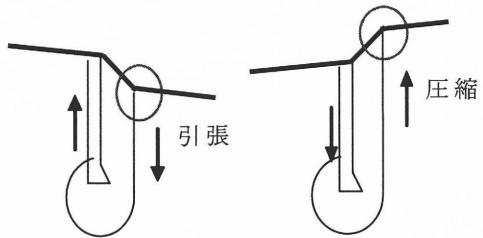
図-14 横リブとバルブリブスカーラップ部変形モード

また、横リブでは横断方向に輪荷重の載荷位置が変わることにより、図-14に示すような交番する局部せん断変形が生じる。これにより上側スカーラップ付近の応力変動が大きくなり、デッキプレートと横リブの溶接部は交番応力状態となる。縦リブのたわみによる影響に加えて、このような輪重による局所的な変形に起因する交番高応力の累積により疲労耐久性上過酷な状況になっている。

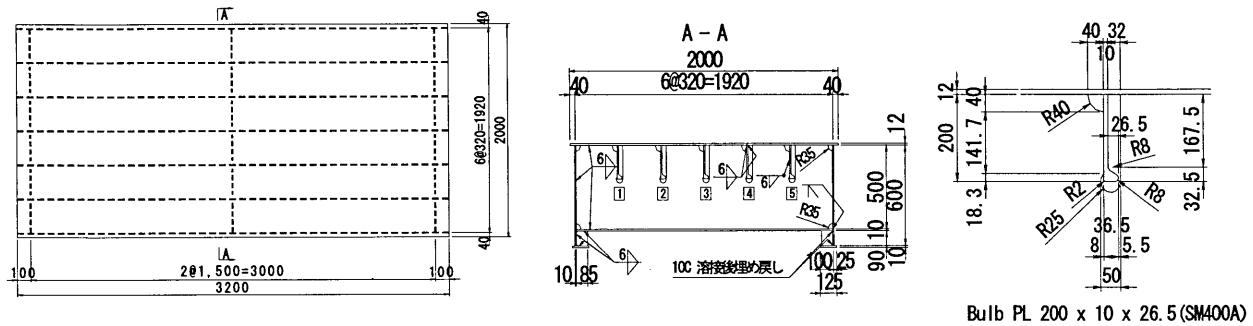
図-17 供試体構造一般図

静的載荷試験を実施した。供試体(図-17)は明治橋の実物大切出しモデルで横リブ3本バルブリブ5本で構成されている。補強案には図-18に示すように、スリット開口部側からアングルで補強したもの(以下片側補強という)と下側スカーラップからのき裂に対して補修するケースを想定し、隅肉溶接側からもアングルで補強したもの(以下、両側補強という)の2案とした。比較用に無補強のケースの試験体も製作した。載荷にはシングルタイヤ相当のゴム板(厚さ40mm×幅200mm×長さ200mm)を用い、荷重強度100kNで横断方向に小刻みに移動させた。

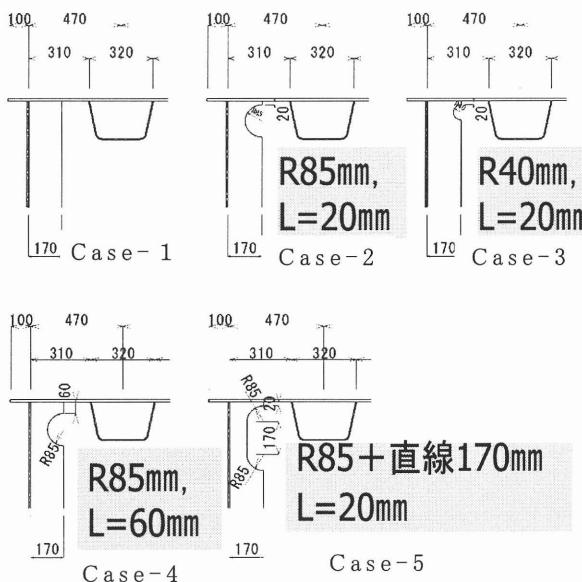
図-21 垂直補剛材端部の切欠きパターン

実橋をモデル化したFEM解析により、切欠きの有無と半径および切欠き上端とデッキプレートとの距離を変えた図-21に示す5ケースを解析対象とした。切欠きの半径 $R=85\text{ mm}$ は、垂直補剛材の幅の半分程度である。載荷荷重は $P=79.4\text{ kN}$ とし、補剛材直上位置に $L=200\text{ mm} \times T=500\text{ mm}$ の部分等分布荷重として載荷した。

図-22にCase-1(対策前)、図-23にCase-2の主応力分布図を、表-9に解析結果の総括を示す。Case-2では対策前に比べて、デッキプレート下面の止端部付近の応力が1/2程度、垂直補剛材の止端部付近で1/3程度と大幅に低下する。半円を小さくしたCase-3や止端からの距離が離れたCase-4では応力低減効果が鈍化する。長円切欠きのCase-5はCase-2より応力レベルが低下するが、その差は小さい。一方、切欠きにより半円の中心部に応力集中が生じるが、Case-2とCase-3を比較すると差は小さく、切り欠き半径が半円部に発生する応力に与える影響は小さい。

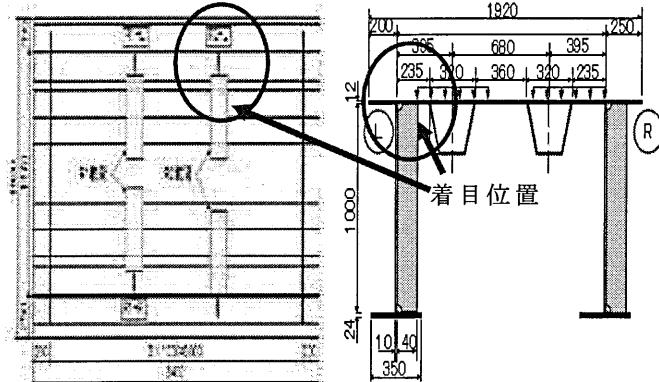
図-24 供試体の形状および寸法

実橋を再現した試験体により静的載荷試験を行い、応力低減効果を照査した。供試体の形状、寸法と載荷位置を図-24に示す¹²⁾。載荷荷重は $P=100\text{ kN}$ とし、 $L=200\text{ mm} \times T=500\text{ mm}$ で厚さ 10 mm のゴム板を介して載荷した。試験体は4か所の載荷部位を有しているが、垂直補剛材を外した位置($R1-L, R, R2-L$)に載荷した方が着目部位に大きな応力が発生した。
