## 第Ⅱ編 健全度評価と補修・補強方法

### 1. 現橋調査

明治橋は国内最古の合成床版を有する鋼 2 主 I 桁橋であり，明治 35（1902）年に現位置に架設されて以来，平成 20（2008）年現在まで 106 年間，移設されることなく供用を継続している．昭和 36（1961）年までは国道 10 号として供用され，新明治橋開通以後は歩道橋となっている（写真-1.1.1，図-1.1.1 参照）．

そこで，明治橋を保存することを目的として，平成 16（2004）年 3 月に明治橋の詳細な構造・損傷度調査および載荷試験を実施した．

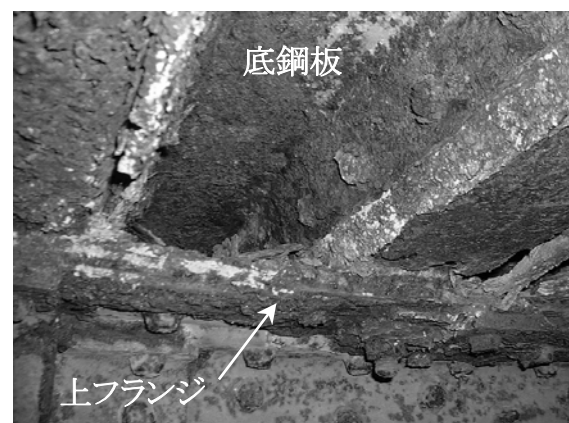
写真-1.2.7 床版-桁結合部（桁内面）

床版 - 主桁結合部の腐食状況を写真-1.2.6 および写真-1.2.7 に示す。床版張出し端部からの水の供給により床版 - 桁結合部の腐食が進行し、陥没部においては床版ひび割れ内に浸透した雨水がトラフ状底鋼板の接合部隙間より下面に流出し、腐食を進行させたと考えられる。腐食は底鋼板、主桁上フランジのほか、結合部リベットにおいても著しく、一部リベットの脱落箇所も確認している。

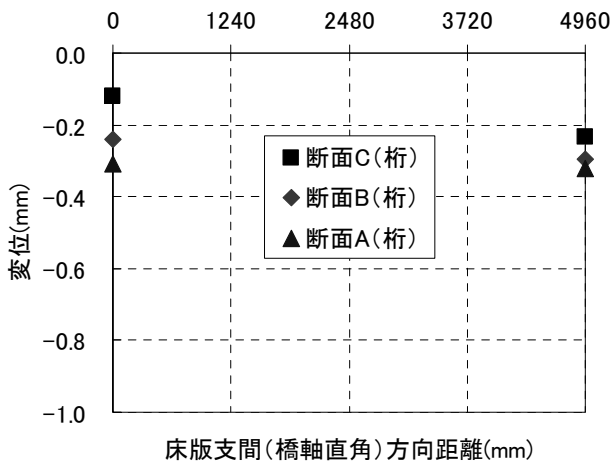
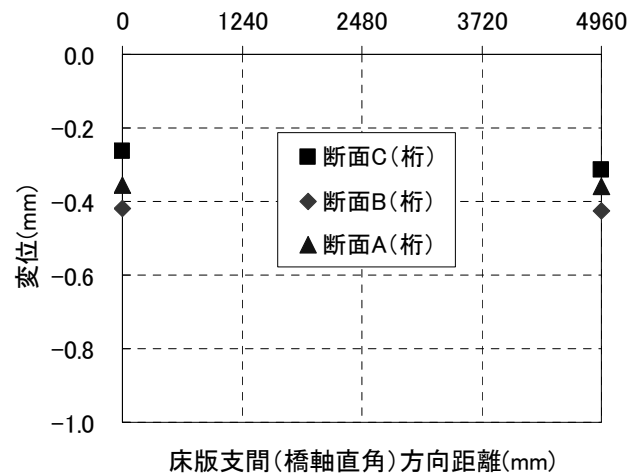
図-1.3.7 桁のたわみ分布

同図(b)より，断面 B 載荷時の断面 A と断面 C のたわみ量は，断面 A の方が大きいことがわかる．これからも断面 A 近傍が痛んでいることがわかる．また，G1, G2 ともたわみはほぼ同値で，損傷の偏りはないものと推測される．

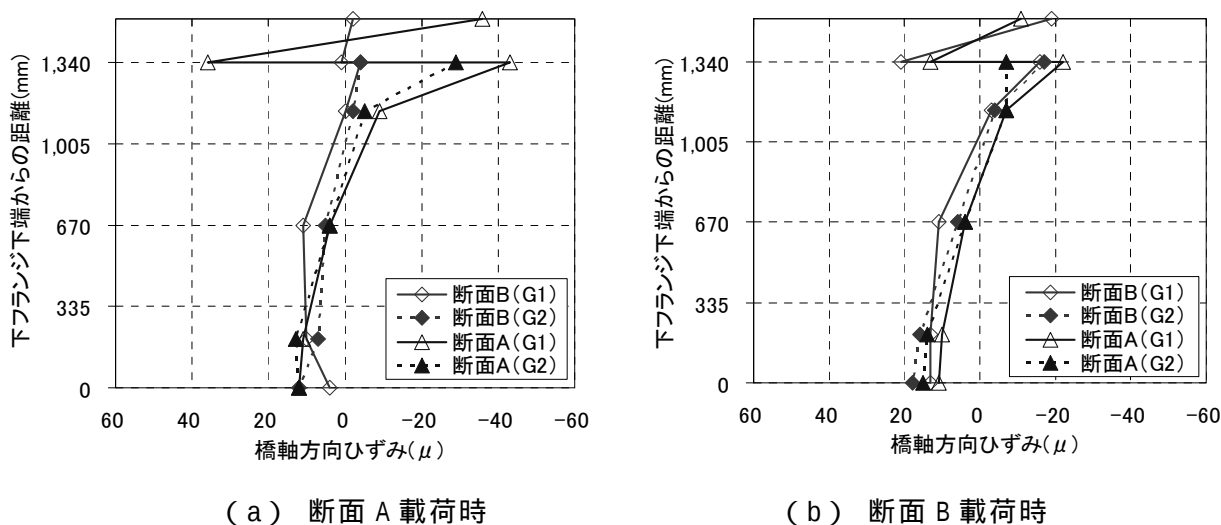
図-1.3.8 床版および桁の橋軸方向ひずみ分布

また，断面 B 載荷時の断面 B のひずみ量（上フランジ約 $-20\mu$ ）と断面 A 載荷時の断面 A のひずみ量（同約 $-40\mu$ ）を比較すると，後者の方が明らかにひずみが大きいことがわかる．

さらに，同図 (a) より，トラフ状底鋼板と上フランジのひずみの不連続は，床版と桁の不完全合成度を意味し，また，中立軸位置は断面 B の方が床版（上）側にあることがわかる．これは，断面 A の床版損傷度が大きいことを示唆するものである．

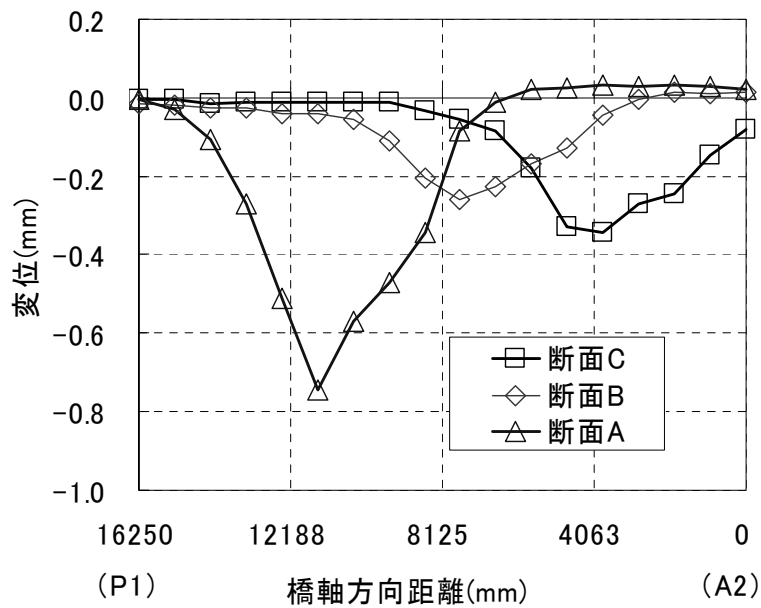
図-1.3.9 床版のたわみの影響線

断面 A, C は，スパン中央に対して対称となっておらず，断面 A の方が変位量は著しく大きいことがわかる．同図には示していないが，床版の陥没が最も大きかった断面 D（断面 A と P1 の間）のたわみ量は，断面 A の約 3 倍であることがわかった．

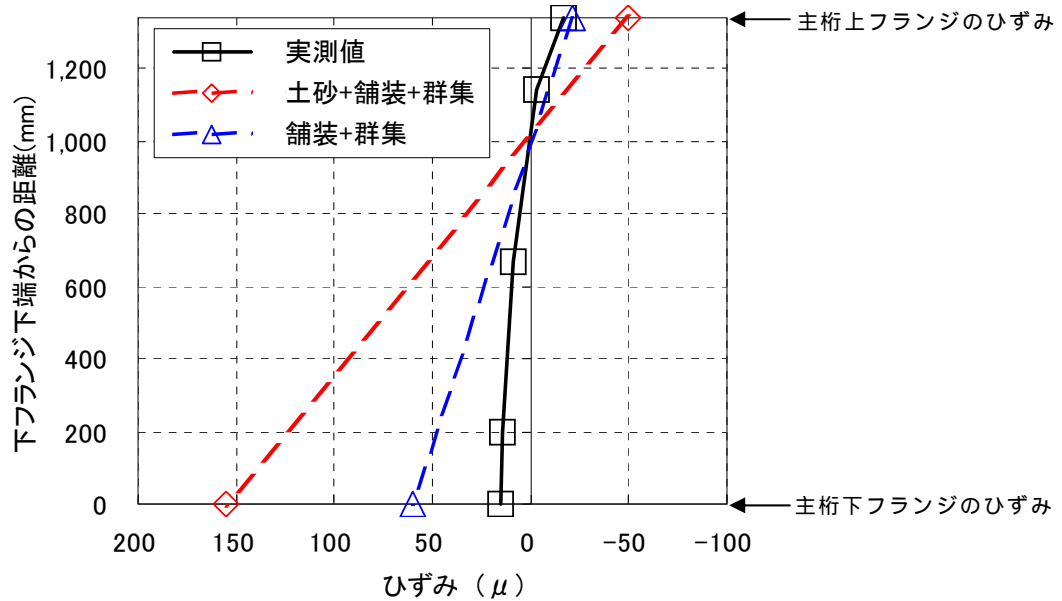
図 - 2.1.15 主桁のひずみ分布（現橋のモデル）

図 - 2.1.15 から，ケース（舗装 + 群集）の主桁下縁のひずみは，ケース（土砂 + 舗装 + 群集）における主桁下縁のひずみの 4 割程度になることがわかった．同様に，図 - 2.1.16 からケース（舗装 + 群集）の主桁のたわみは，ケース（土砂 + 舗装 + 群集）における主桁のたわみの 4 割程度であることがわかる．

以上の結果から，土砂を撤去することで死荷重時の主桁応力は，大幅に低減することがわかり，安全性の確保に繋がるものと考えられる．

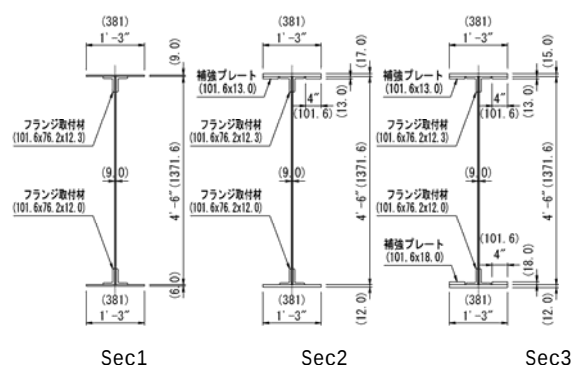
図 - 2.2.1 明治橋の主桁断面（実測板厚）

全体的な板厚の減少を考慮した場合の主桁応力度は最大  $75.9\text{N/mm}^2$  であり、応力度照査に用いる鋼材の許容応力度  $140\text{N/mm}^2$  と比較して十分な余裕を有している。しかしながら、主桁断面は鋼材の腐食が進み、局部的に観ると図 - 2.2.2 のように比較的大きな断面欠損を生じている箇所が多い。フランジ幅に対する断面欠損の割合は、大きく見積って 30%程度である。この断面欠損を考慮した応力度は、単純に断面積比で計算すると表 - 2.2.2 に示す値となる。この結果は、許容応力度  $140\text{N/mm}^2$  と比較して 75%程度に収まっており、仮に応力集中等の影響で 2 倍程度の応力度が発生しても降伏点  $235\text{N/mm}^2$  には達しない。

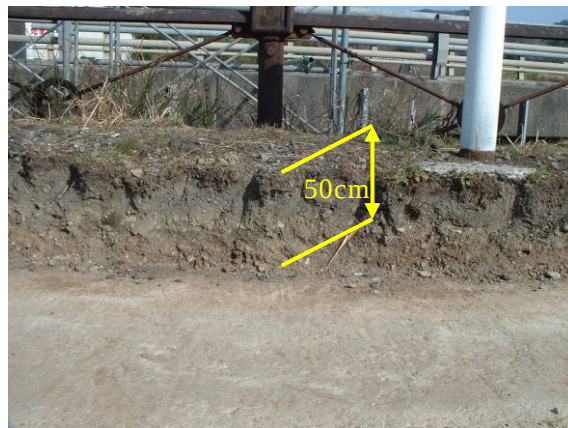
写真-3.2.8 橋面土砂

床版上面には段差調整のためと考えられる 50cm 程度の土砂が敷かれており，その上にアスファルト舗装が施されている（写真-3.2.7，3.2.8 は調査のため土砂を撤去した時点のもの）．この土砂は，死荷重の増加や滞水による損傷進行の原因となっている．

橋面上の土砂は死荷重を増加させるだけでなく，雨水の滞水により湿潤環境を作り出し，高欄や床版張出部の損傷を促進させる原因となっている．

鋼桁の腐食や床版の損傷の原因となっている湿潤環境（滞水作用）が改善される．また，死荷重の減少により橋体への負荷が低減する．

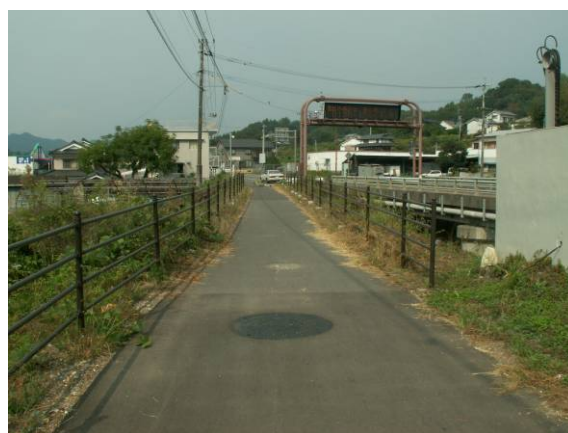
写真-3.2.12 取付状況(現在)(佐伯側)

床版の不陸解消と排水勾配を設けるために，床版コンクリート上に舗装を敷設する．舗装と床版コンクリートの間には防水層を設置することが望ましい．また，橋面上の雨水が床版張出部や鋼桁に垂れることに起因する鋼材の腐食を防止するために，排水樋等の排水装置の設置が望まれる．

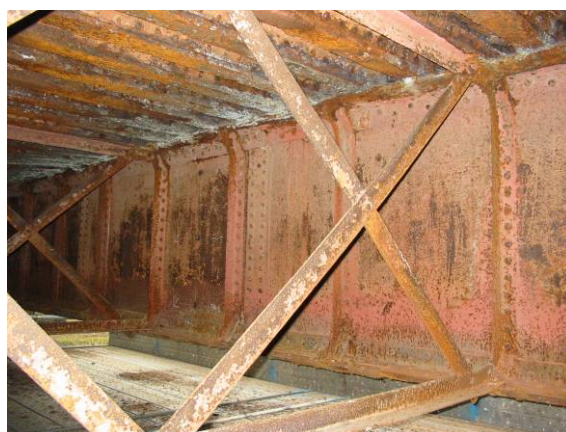
写真-3.2.14 主桁内側

塗膜の劣化が著しく、鋼材の腐食が進んでいる。

鋼材面の防錆を目的とした塗替え塗装は、旧塗膜の塗装系、塗替え時の劣化程度、塗替え後の塗膜に期待する耐久年数を考慮して選定する必要がある。明治橋は全体的に塗膜の劣化が著しく、鋼材の腐食が進んでいることから鋼材面からの塗替え塗装が必要である。塗膜の寿命を長くするためには、プラスト工法による1種素地調整が望ましいが、プラスト工法は研掃材や塗膜のケレンダストの飛散を伴うため、飛散防止ネットなどによる厳重な養生が必要となる。また、プラストされる鋼材の腐食が進行している場合は、研磨により母材自体が失われるため適さないこともある。これらを考慮すると、塗替え塗装の塗装仕様として下記の2つが考えられる。なお、腐食が著しい箇所は、素地調整後にパテなどによる断面修復が必要であると考えられる。

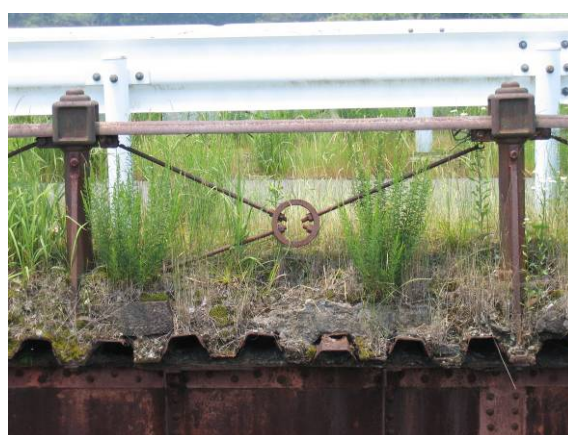
明治橋の高欄は、鋳物の支柱を棒鋼で結んだ高欄であり、英国風の高欄と考えられる。ある程度の原形は留めているが、腐食が激しく高欄としては機能していない。また、遊間部分の高欄は喪失しており、8基設置されていたとされる親柱も現存していない。構造・損傷調査を行った時点では、高欄内側にガードレールが設置されており、高欄を隠すような配置となっていたため景観上好ましくなかったが、現在ではガードパイプに取り替えられており、以前と比べると違和感は少なくなっている。

写真-3.2.16 高欄詳細

英国風の高欄は明治橋の特色の 1 つであり、景観的にみて文化財的な価値も高いと考えられるが、高欄の構成部材は腐食により失われつつある。

腐食により欠損した棒形鋼を新規の部材と交換して高欄を修復する。

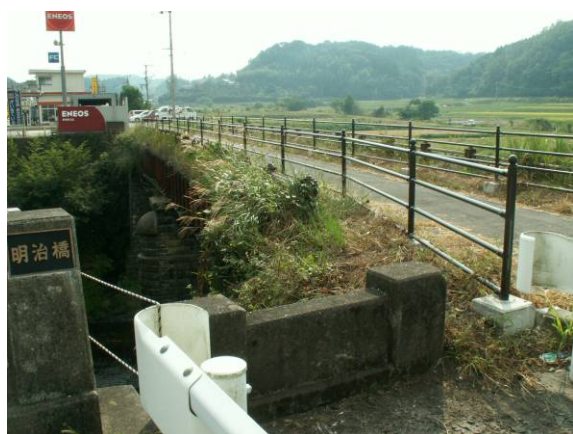
写真-3.2.17 高欄端部

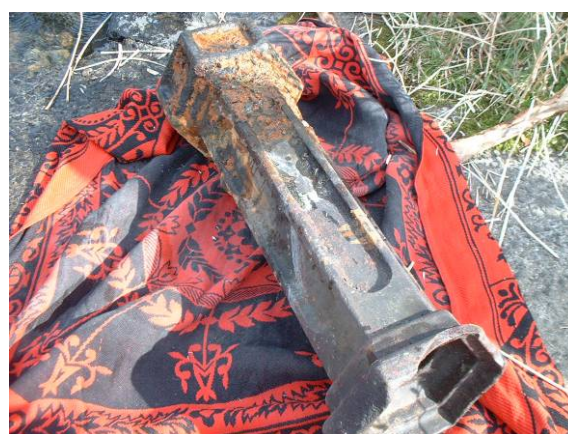
写真-3.2.18 河床から発見された親柱

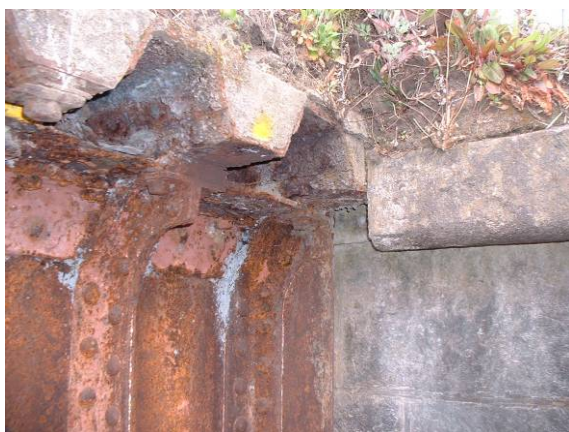
写真-3.2.27 桁遊間

一般的に橋面の遊間には伸縮装置が設置され，段差の解消や橋面からの雨水の流入を防止する措置が講じられている．しかしながら，明治橋には伸縮装置が設置されておらず，橋面から橋座面に土砂や雨水が流れ込み，鋼桁端部や支承部分の腐食を促進させているのが現状である．対策として下記が考えられる．

橋面遊間部から橋座面に土砂や雨水が流れ込み，鋼桁端部や支承部分の腐食の原因となっている．

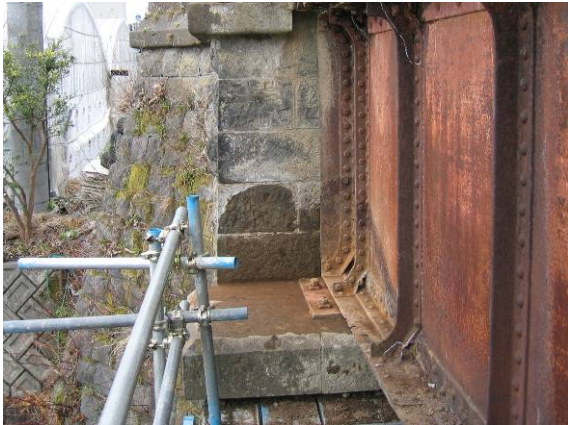
写真-3.2.29 橋台橋座

主桁本数が少なく橋軸直角方向の移動に対しては落橋を起こしやすい構造である。橋座の橋軸直角方向幅はあまり広くなく、特に、橋脚の橋軸直角方向幅は余裕が少ない。耐震性能を向上させる対策として下記が考えられる。

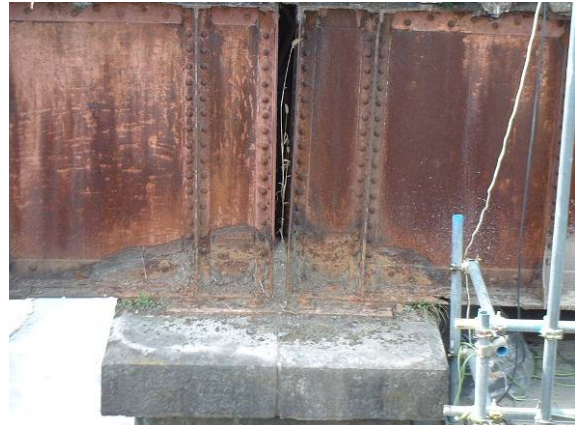
写真-3.2.30 橋脚橋座

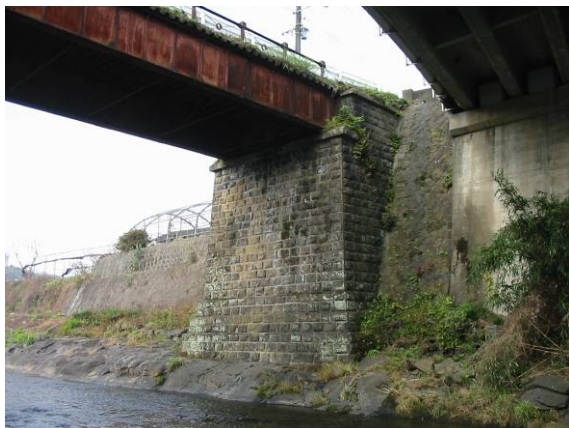
明治橋の橋台と橋脚は石造であるが、目視調査では風化や傾きなどの異常は認められず、河川部分の洗掘を含めて基礎部分についても問題ないと考えられる。ただし、上部工の補修を実施するにあたっては、改めて下部構造の調査を実施するとよい。

写真-3.2.31 橋台全景

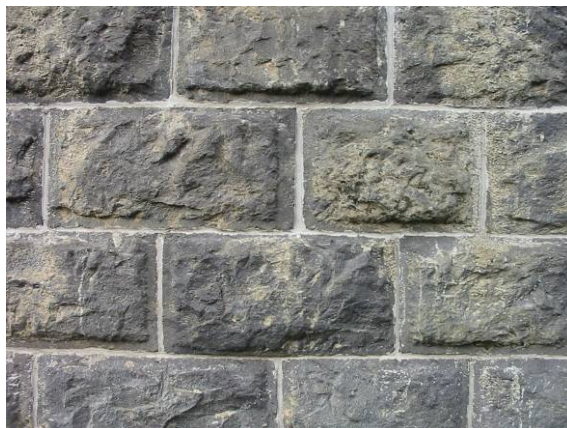
写真-3.2.32 橋脚石積み

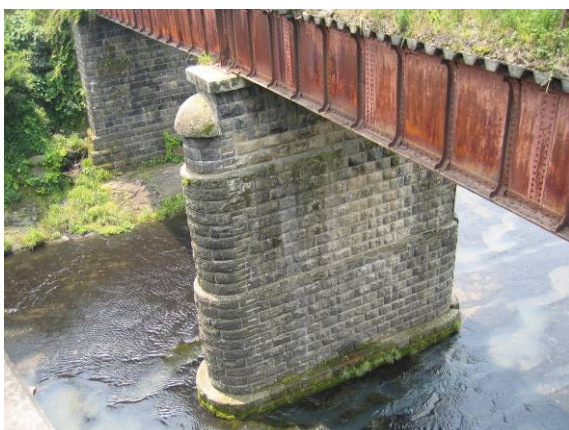
写真-3.2.33 橋脚全景

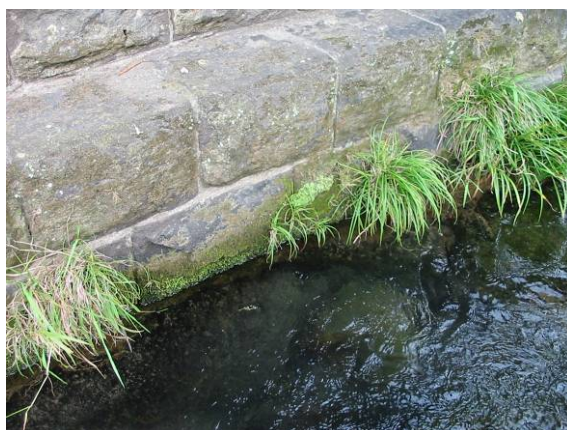
写真-3.2.34 橋脚喫水面
