輪荷重走行試験における鋼床版デッキプレート上面に発生する主応力の動的挙動

Dynamic behavior of the principal strain measured on the deck-plate of orthotropic bridge decks
in wheel load running test.

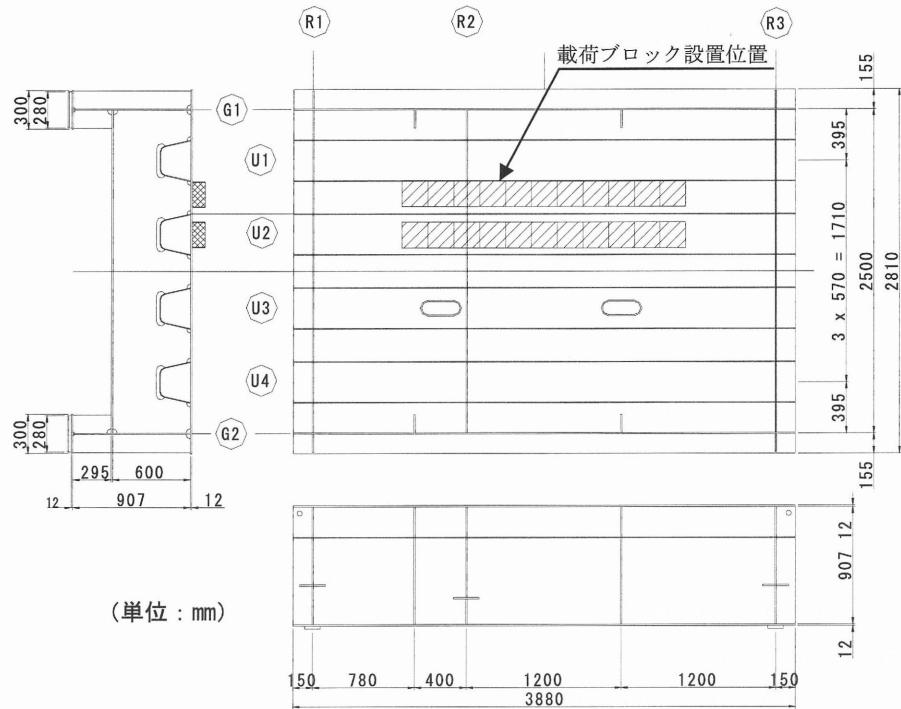
図 2 鋼床版供試体

本研究で使用した鋼床版の形状を図 2 に示す。この床版は橋軸方向長さが 3880mm、橋軸直角方向長さが 2810mm であり、床版支間は 2500mm である。この床版はデッキプレート下面に 4 本のトラフリブ（以下、U リブと呼ぶ）を有する構造となっており、その取り付けに際しては、損傷事例が確認された鋼床版における U リブとデッキプレート間のすみ肉溶接の溶け込み量を参考に、供試体における U リブとデッキプレート間のすみ肉溶接の溶け込み量を 20%程度に制限するように溶接方法（入熱量や溶接速度など）を管理している。この床版で使用したデッキプレートは一般的な鋼床版を模するため、鋼材種 SM400A、12mm 厚の鋼板を用いている。U リブには SM400A の 6mm 厚の鋼板を曲げ加工したもの（寸法 $320 \times 240 \times 6 \times 3880\text{mm}$ ）を用いている。U リブの配置間隔は 570mm である。この鋼床版では横リブの配置間隔を 2400mm とし、輪荷重走行範囲に U リブと横リブの交差部（以下、リブ交差部と呼ぶ）が含まれるように、床版中央から 610mm の位置に横リブを配置している。このような配置とすることにより、床版中央から

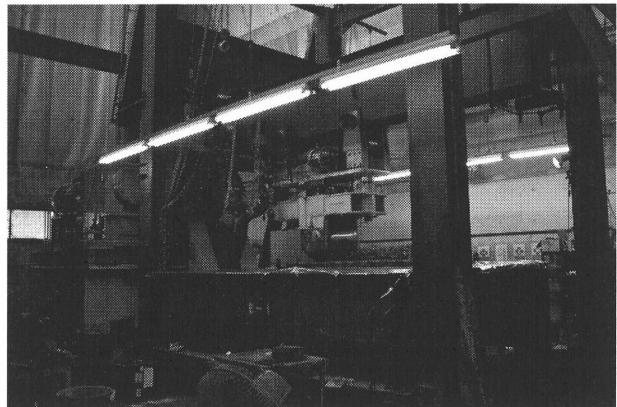
写真 1 輪荷重走行試験実施状況

行試験機(写真1)を用いた。本試験機は載荷能力300kNであり、60サイクル/分の速度で載荷することが可能である。荷重走行範囲は供試体の中央から片側1000mm、計2000mmの範囲である(図2中のハッチングを施した範囲)。今回の試験では190mm×200mmの載荷ブロック2枚を橋軸直角方向に並べたものを一組として、11組の載荷ブロックを橋軸方向に並べて使用している。この2枚1組の載荷ブロックを使用することにより、3軸車の後輪のダブルタイヤによる載荷状態を再現できるようにしている。なお、今回

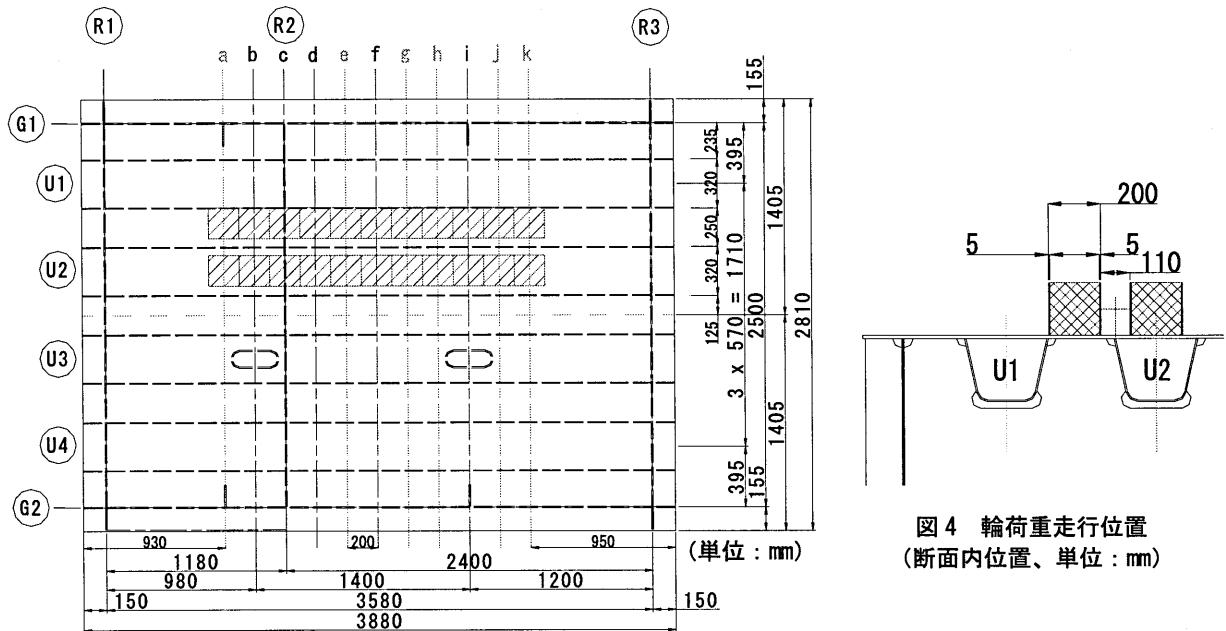
図3 ひずみ計測断面の設定

本研究では、輪荷重走行試験において床版のデッキプレートに生じるひずみを計測するためにデッキプレートとUリブの間の溶接部を中心にひずみゲージを配置した。ひずみの計測点を設定する際に設けた計測断面の配置を図3に示す。また、今回の輪荷重走行試験において、Uリブ

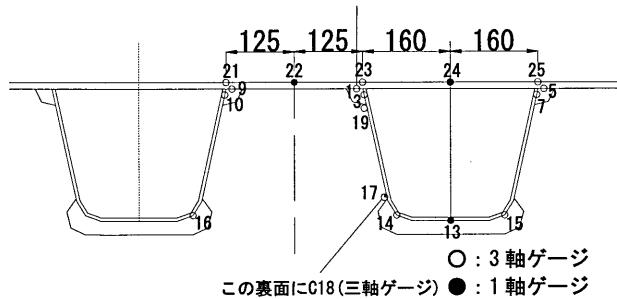
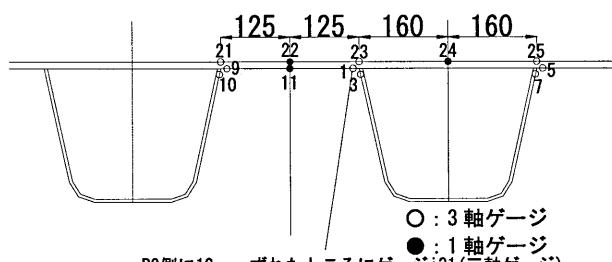
図5 着目断面におけるゲージ配置 (単位:mm)

と輪荷重の位置関係は図4に示すようになっている。本研究ではこの図に示されたa~kの各断面のうちでも、b, c, d, f, iの5断面に着目して計測を行えるようにゲージを配置している。本研究ではこれらの5断面の中でもc断面とi断面に着目して実験を進めている。本研究で採用した、c断面、i断面におけるひずみゲージの配置を図5に示す。この図をみると明らかなように、本研究では2つに分割された輪荷重に挟まれたU2リブの溶接線を中心としてゲージを配置している。これらのゲージの中でも図6に示すc31, c33, i31, i33の各計測点に関しては設置するひずみゲージを近接して2枚(1軸ゲージ、3軸ゲージ各1枚)配置し、このうちの3軸ゲージに関して動的計測を行うことによって主ひずみの動的挙動を確認できるようにした。動的計測は輪荷重走行中に周波数1kHzで10秒間実施している。なお、3軸ゲージに近接して設置された1軸ゲージはそれぞれc1, c23, i1, i23と名付けられ、静的載荷時のひずみ計測に利用されている。
